## Ford C-Max C-Max 1.0 EcoBoost Technology 92 kW

Alvázszám: **WF0VXXGCEVJB44084**

# ÁLLAPOTFELMÉRÉS ÖSSZEFOGLALÁSA

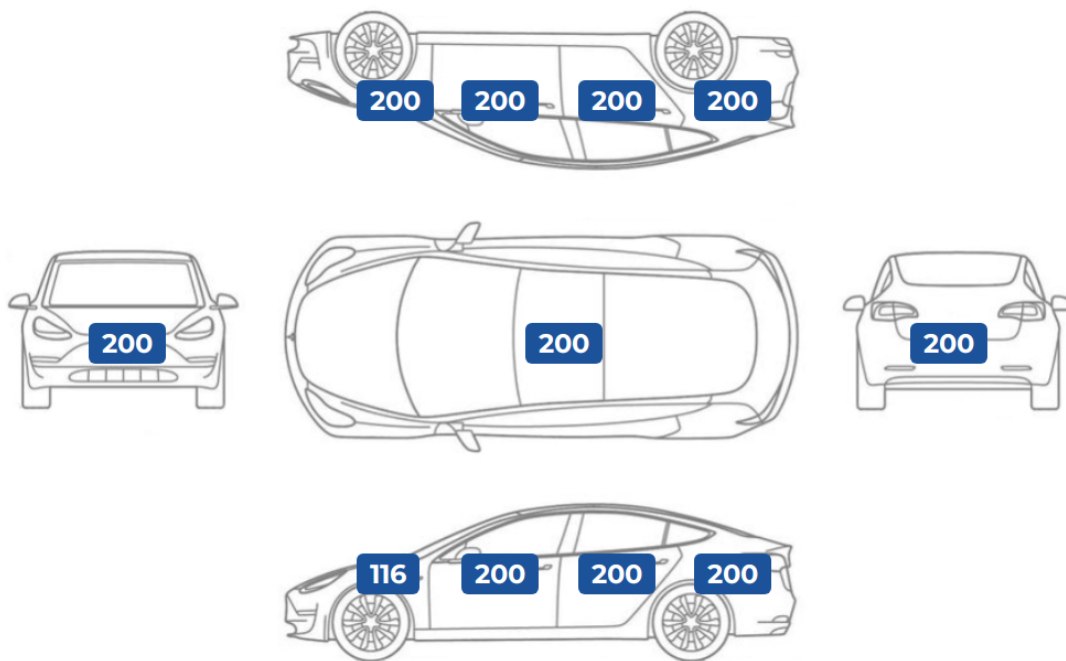
### Karosszéria festékvastagság (mikrométerben)

**Szakvélemény:** A mért értékek alapján az autó fényezése meglátásom szerint eredeti. A műanyag karosszéria elemeken a hézagok megfelelők (gyáriak vagy szakszerűen javítottak). Nem található fóliázás az autón. Hátsó vészharító valószínű, hogy fényezve volt. Valamint jobb hátsó ajtó enyhén eláll. A mérési eredmények értelmezéséhez fontos tudni, hogy 150 mikronig a festékvastagság általában eredeti fényezésre utal, de bizonyos típusoknál a magasabb, de egységes értékek is ebbe a kategóriába tartoznak.

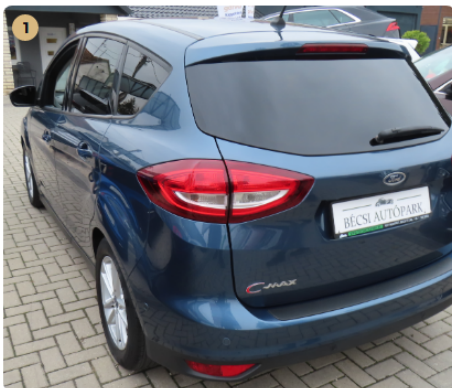
- ✓ **Külső karosszéria elemek**  
A karosszéria elemek közötti hézagok megfelelőek.

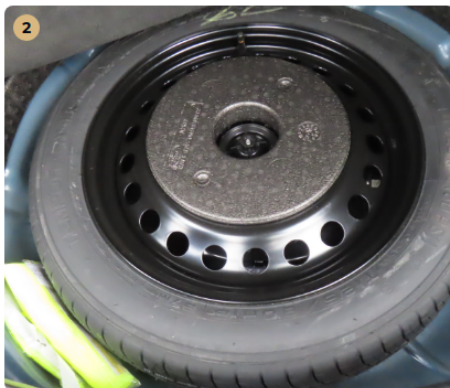
- ✓ **Kötelező tartozékok**  
A kötelező tartozékok megvannak.

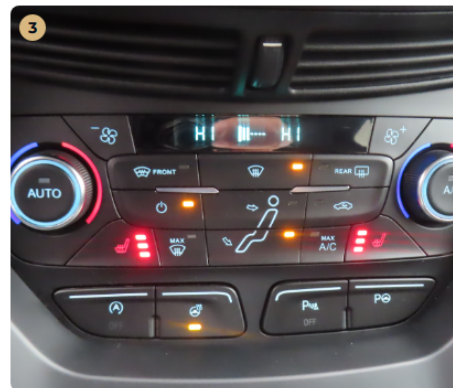
- ✓ **Elektromos berendezések**  
Műszerfalfények megfelelően működnek.

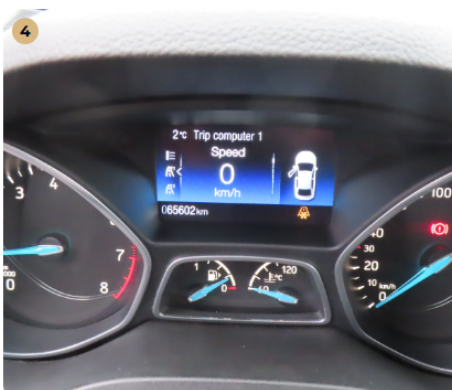
- ✓ **Hibakód kiolvasása**  
Az autó beindítását követően kontrollámpa a műszerfalon nem világít.

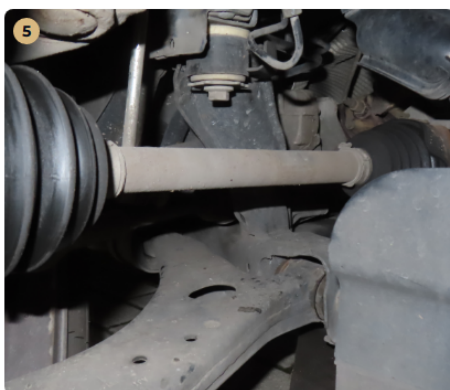
- ✓ **Futómű**  
A féltengelyen zsíros / olajos kicsapódás nem látható.

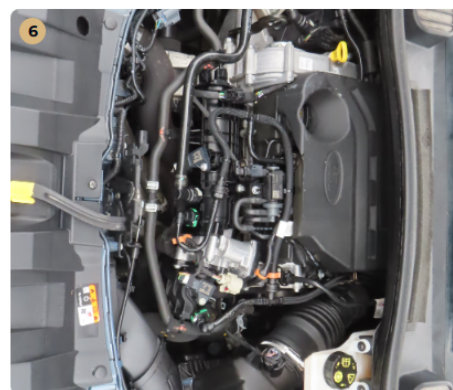
- ✓ **Motor**  
Motortérben olajfolyás nem látható.

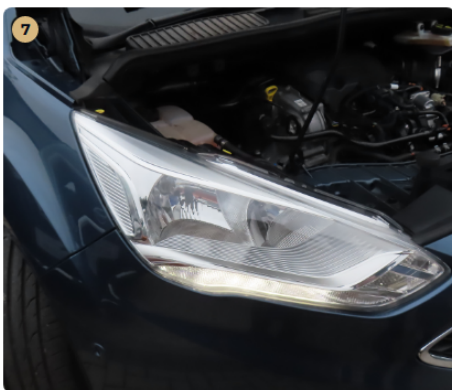
- ✓ **Világítás**  
Az első fényszórók nincsenek bemattulva.

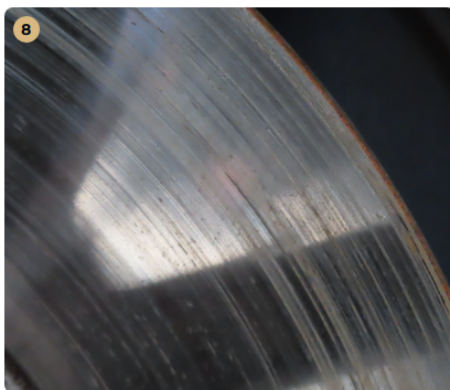
- ✓ **Fékkrendszer**  
A féktárcsa megfelelő állapotban van.

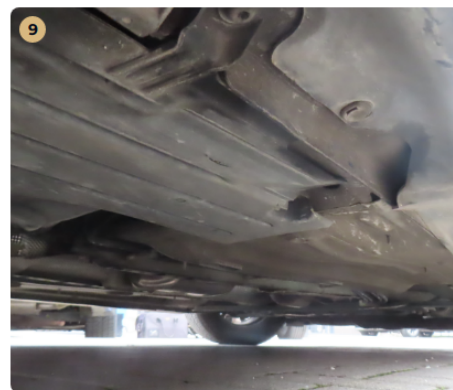
- ✓ **Utascella és gyűrődő zónák**  
A küszöbökön javításra utaló nyomok nem észlelhetők.

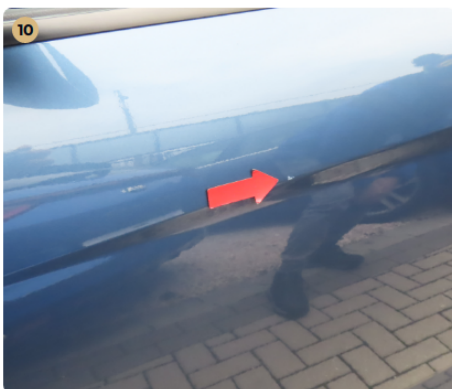
- ⚠ **Külső karosszéria elemek**  
Az autó használatából eredő apró kavicsfelverődések, hajsza karcok láthatóak. A karosszérián pár apró fénysérülés, kisebb horpadás látható.

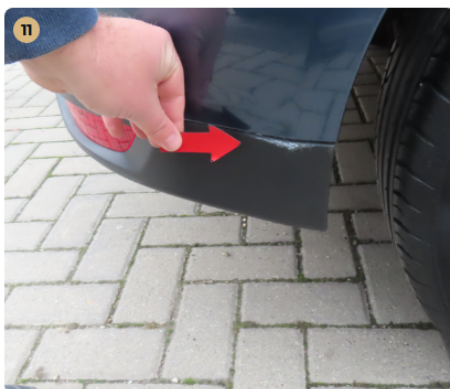
- ⚠ **Külső karosszéria elemek**  
Az autó használatából eredő apró kavicsfelverődések, hajsza karcok láthatóak.

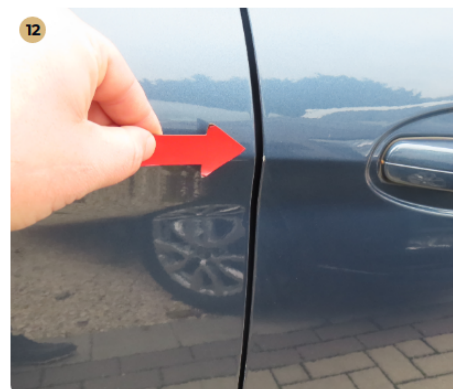
- ⚠ **Külső karosszéria elemek**  
Az autó használatából eredő apró kavicsfelverődések, hajsza karcok láthatóak.

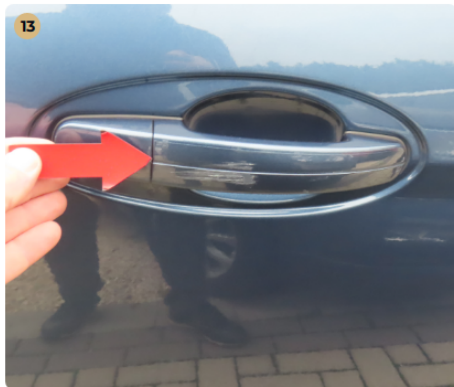
**! Külső karosszéria elemek**  
Jobb első kilincs horzsolt.

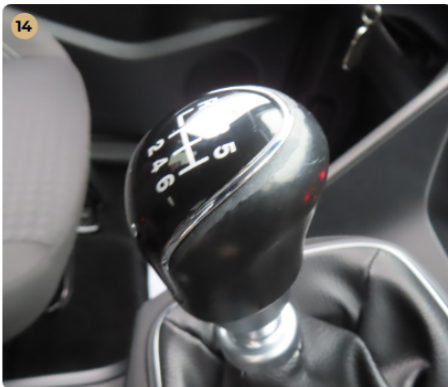
| <b>Kárpitozás és belső burkolatok:</b> | Korának megfelelő állapotban van.. A váltó gomb kopott. Tetőkárpit normál állapotú. Az ajtókárpitok gyári állapotban vannak. Műszerfal normál állapotú. |

**! Kárpitozás és belső burkolatok**  
A váltó gomb kopott.

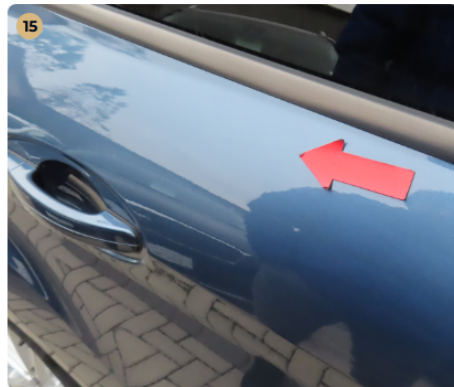
**! Külső karosszéria elemek**  
Az autó használatából eredő apró kavicsfelverődések, hajsza karcok láthatóak.

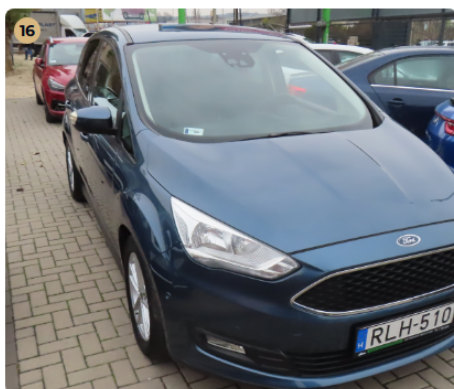
**✓ Szélvédők, üvegek**  
Az első szélvédőn látható sérülés nincs.

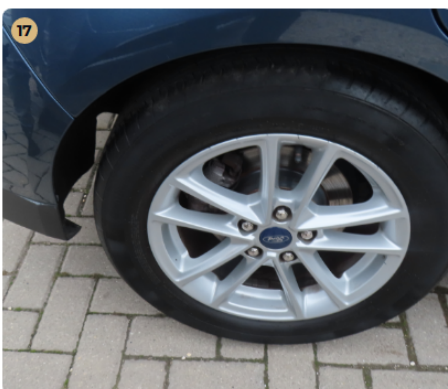
**✓ Felnik**  
Könnyűfém felnin patkázás nyomai nem láthatóak.
