## Peugeot 208 208 1.2 PureTech Active 60 kW

| <b>Alvázsám:</b> | <b>VF3CCHMZ0ET191426</b> | <b>Gyártási év:</b> | <b>2014. 12.</b> |

# ÁLLAPOTFELMÉRÉS ÖSSZEFOGLALÁSA

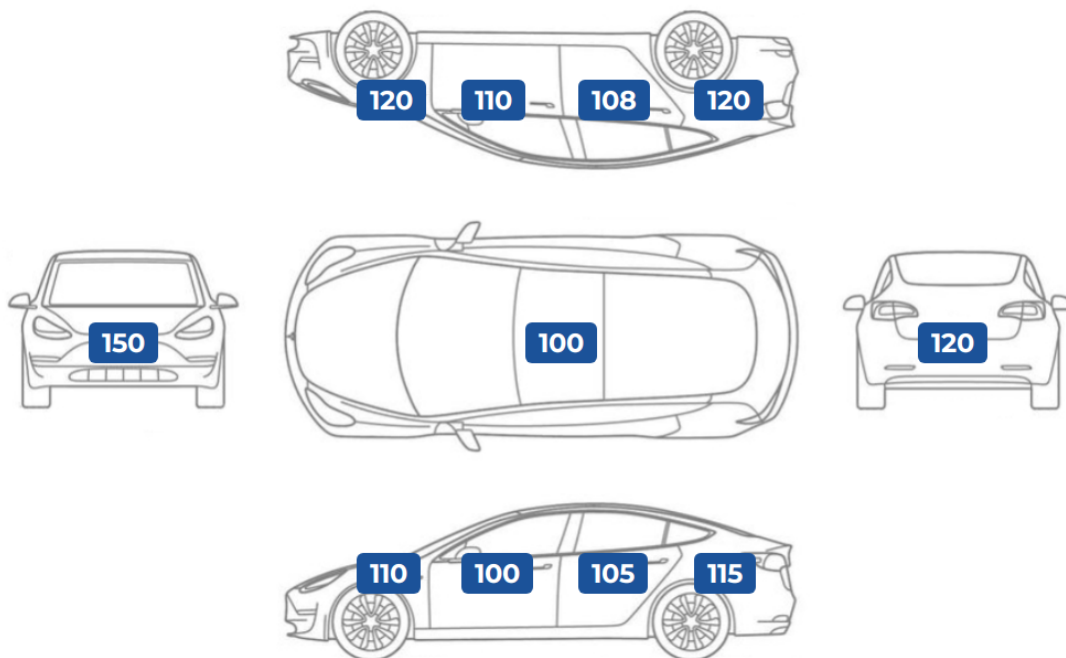
### Karosszéria festékvastagság (mikrométerben)

**Szakvélemény:** A mért értékek alapján az autó fényezése meglátásom szerint eredeti. A műanyag karosszéria elemeken a hézagok megfelelők (gyáriak vagy szakszerűen javítottak). Nem található fóliázás az autón. A mérési eredmények értelmezéséhez fontos tudni, hogy 150 mikronig a festékvastagság általában eredeti fényezésre utal, de bizonyos típusoknál a magasabb, de egységes értékek is ebbe a kategóriába tartoznak.

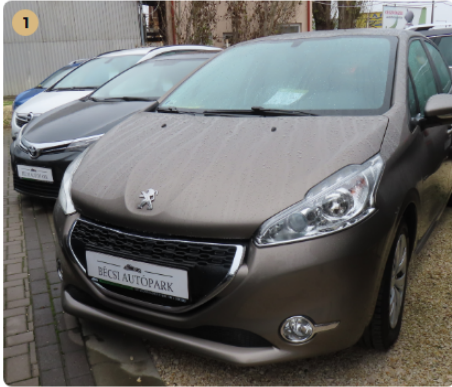
- ✓ **Külső karosszéria elemek**  
A karosszéria elemek közötti hézagok megfelelőek.

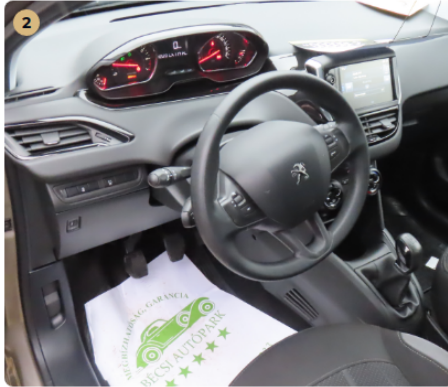
- ✓ **Kárpitozás és belső burkolatok**  
Műszerfal normál állapotú.

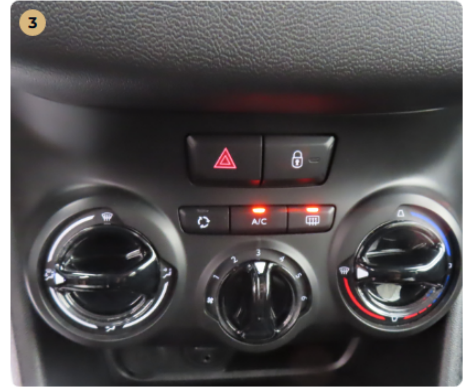
- ✓ **Elektromos berendezések**  
Gombvilágítások megfelelően működnek.

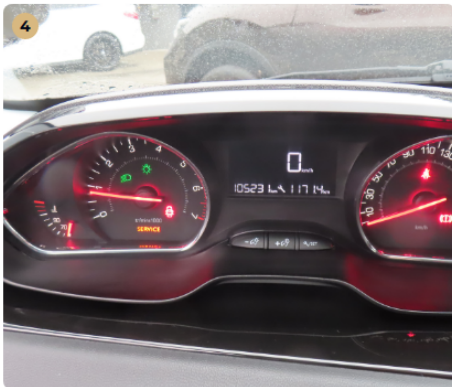
- ✓ **Hibakód kiolvasása**  
Az autó beindítását követően kontrollámpa a műszerfalán nem világít. Szervíz esedékes.

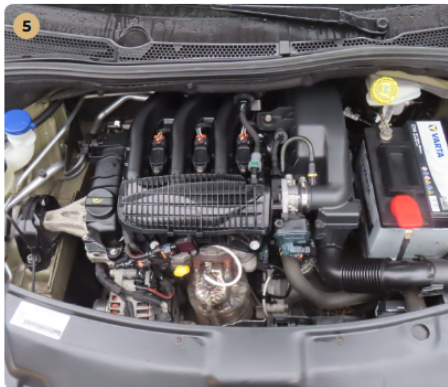
- ✓ **Motor**  
Motortérben olajfolyás nem látható.

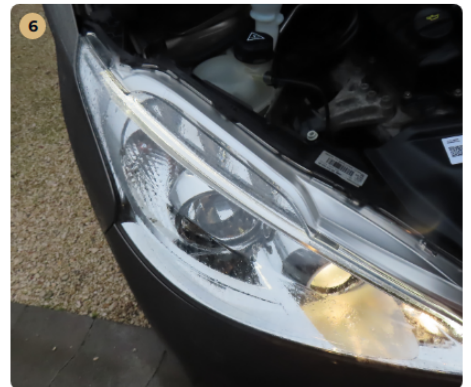
- ✓ **Világítás**  
Az első fényszórók nincsenek bemattulva.

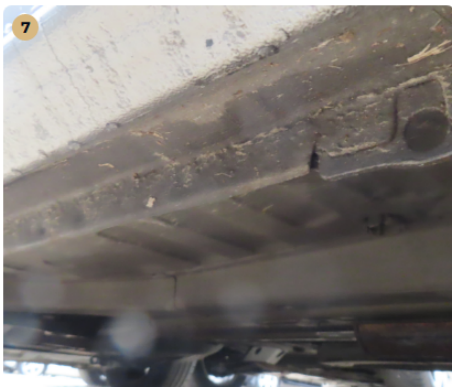
- ✓ **Utascella és gyűrődő zónák**  
A küszöbökön javításra utaló nyomok nem észlelhetők.

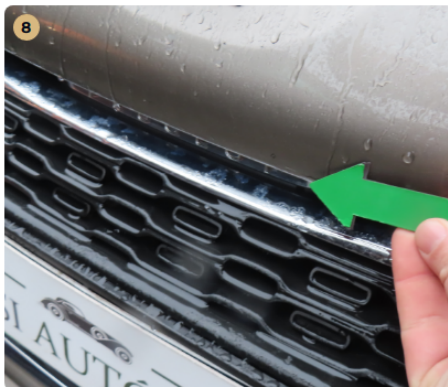
| <b>Külső karosszéria elemek:</b> | A piaci átlagnak megfelelő állapotban van.. A festékmérés során eltérő értékeket nem találtam. A látható karcok polírozással korrigálhatóak. Karosszéria elem védő fólia az autón nem található. Az autó használatából eredő apró kavicsfelverődések, hajszál karcok láthatóak. |

- ! **Külső karosszéria elemek**  
Az autó használatából eredő apró kavicsfelveredések, hajsza karcok láthatóak.

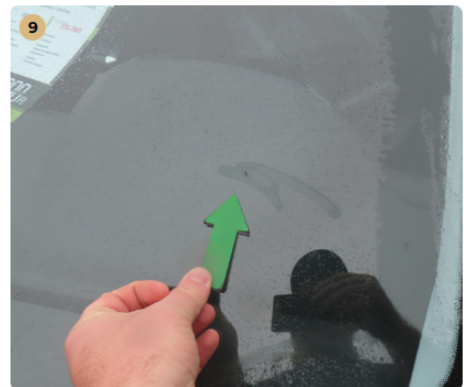
| <b>Szélvédők, üvegek:</b> | Lásd megjegyzések. Első szélvédőn pár kavics sérülés látható. Az oldalsó üvegek gyáriak. A hátsó szélvédő gyári. |

- ! **Szélvédők, üvegek**  
Az első szélvédőn látható sérülés van.

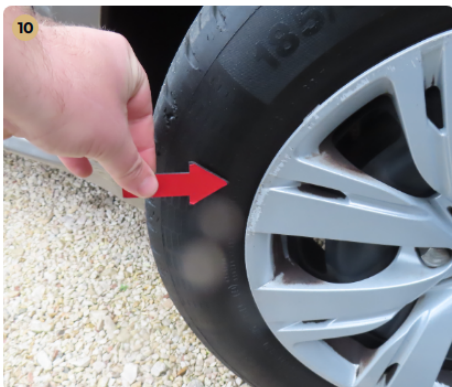
| <b>Felnik:</b> | Lásd megjegyzések. Disztárcsa gyári. Disztárcsa karcos. Disztárcsa törött. |

- ! **Felnik**  
Disztárcsa karcos.

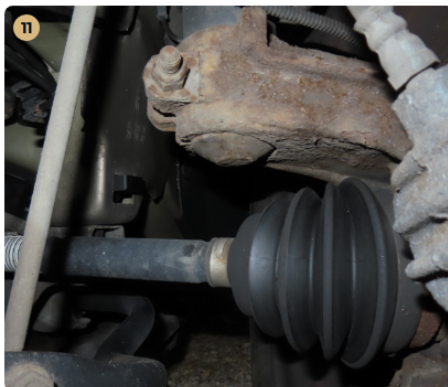
- ✓ **Futómű**  
A féltengelyen zsíros / olajos kicsapódás nem látható.

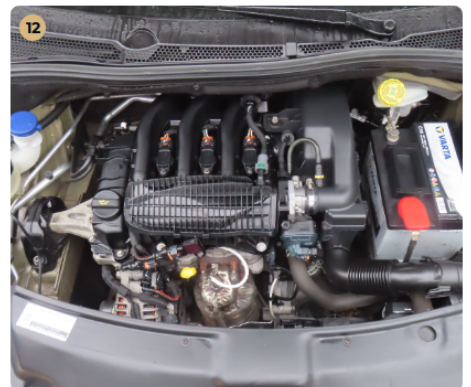
- ✓ **Fékkrendszer**  
A fékfolyadék színe megfelelő.
