## Volkswagen Arteon Arteon 2.0 TSI R-Line DSG 140 kW

| Alvázszám: | WVWZZZ3HZPE013486 | Gyártási év: | 2023. 07. |

# ÁLLAPOTFELMÉRÉS ÖSSZEFOGLALÁSA

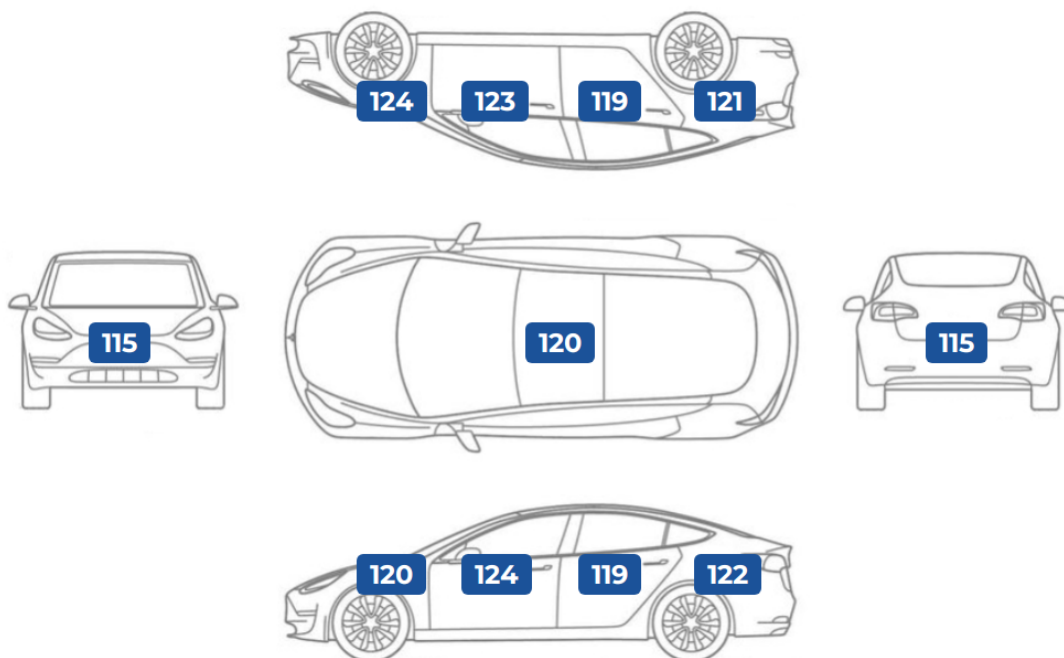
### Karosszéria festékvastagság (mikrométerben)

**Szakvélemény:** A festékvastagság mérés során a típusnak megfelelő gyári értékeket mértem. A műanyag karosszéria elemeken repedés, javítás nyomai nem láthatók. Nem található fóliázás az autón. A mérési eredmények értelmezéséhez fontos tudni, hogy 150 mikronig a festékvastagság általában eredeti fényezésre utal, de bizonyos típusoknál a magasabb, de egységes értékek is ebbe a kategóriába tartoznak.

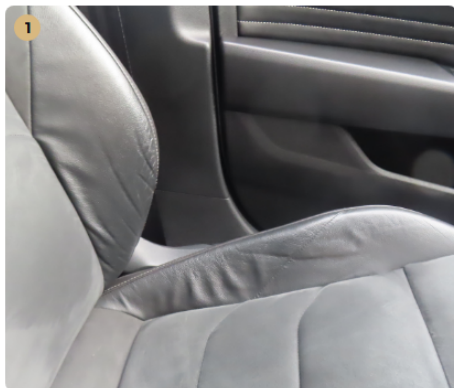
**1 Kárpitozás és belső burkolatok**  
Vezető ülés oldalsó része enyhén kopott.

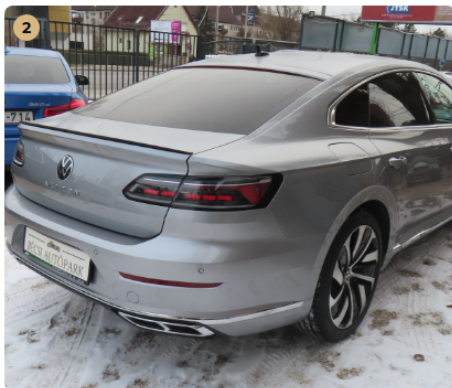
**2 Külső karosszéria elemek**  
A karosszéria elemek közötti hézagok megfelelőek.

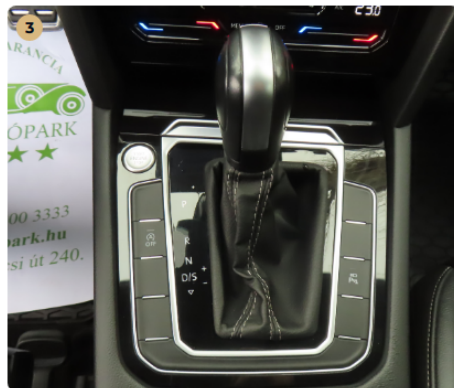
**3 Hajtás**  
Automata váltó típusának megfelelően működik.

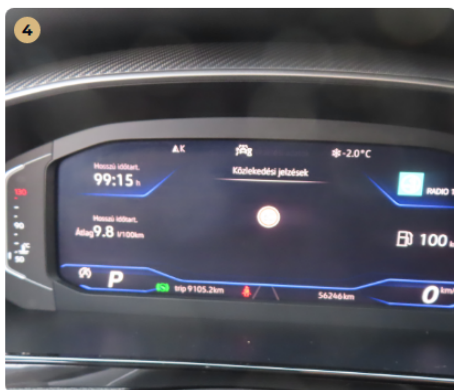
**4 Elektromos berendezések**  
Műszerfalnyelők megfelelően működnek.

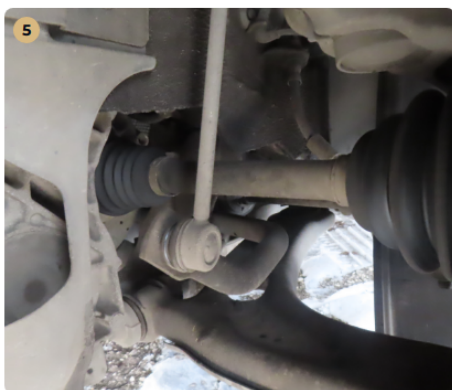
**5 Futómű**  
A féltengelyen zsíros / olajos kicsapódás nem látható.

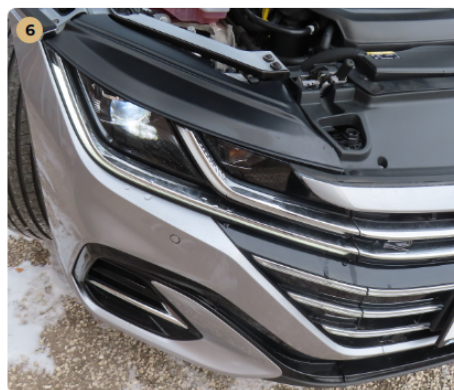
**6 Világítás**  
Az első fényszórók nem sérültek.

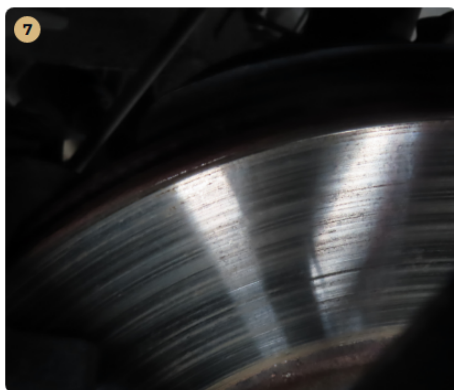
| <b>Fékkrendszer:</b> | Lásd megjegyzések. A féktárcsán kezdődő vállasodás található. A fékfolyadék színe megfelelő. A próbaút során a fékerőt megfelelőnek éreztem. |

**7 Fékrendszer**  
A féktárcsán kezdődő vállasodás található. Első féktárcsák vállasok.

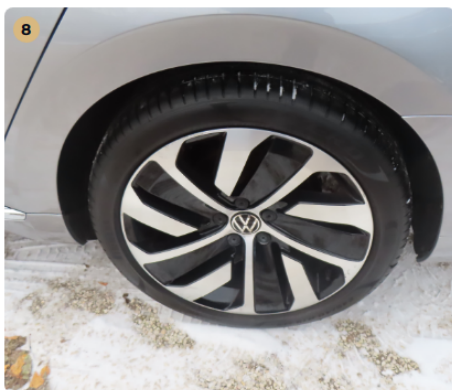
**8 Gumiabroncsok**  
A gumi oldalfalán, szálszakadás jele (dudor) nem található.

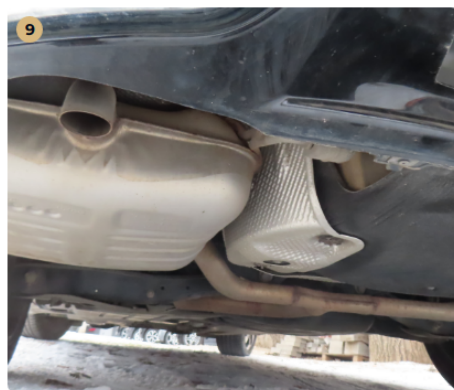
**9 Motor**  
A kipufogórendszer és a dobok állapota megfelelő.

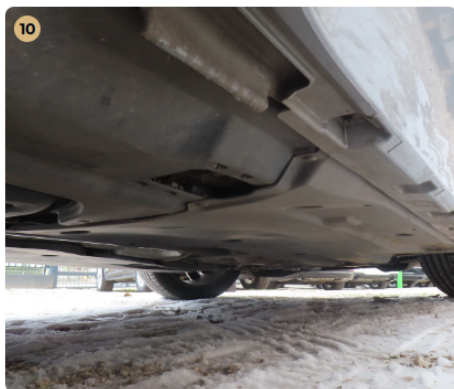
**10 Utascella és gyűrődő zónák**  
A küszöbökön javításra utaló nyomok nem észlelhetők.

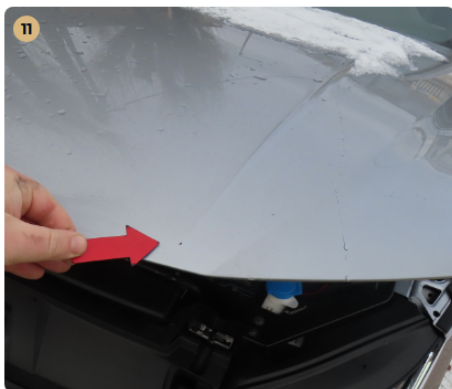
**11 Külső karosszéria elemek**  
Az autó használatából eredő apró kavicsfelverődések, hajszál karcok láthatóak. Motorháztetőn és az első vészjáraton kavics sérülések láthatók.

Megjegyzés: a fém alkatrészek fényezésén „fémig áthatolt” esztétikai sérülések javítása a későbbi korrodálódás elkerülése érdekében javasolt. Egyszerű kavicsfelferődések javítása újrafényezés helyett festék boltban kapható ecsetelővel javasolt

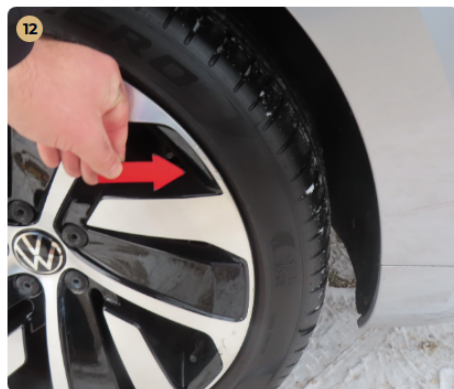
| <b>Felnik:</b> | Lásd megjegyzések. Könnyűfém felni karcos. Könnyűfém felni gyári. |

**12 Felnik**  
Könnyűfém felni karcos.

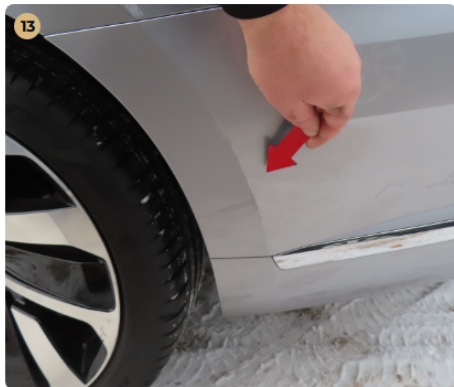
**! Külső karosszéria elemek**  
Az autó használatából eredő apró kavicsfelverődések, hajsza karcok láthatóak.

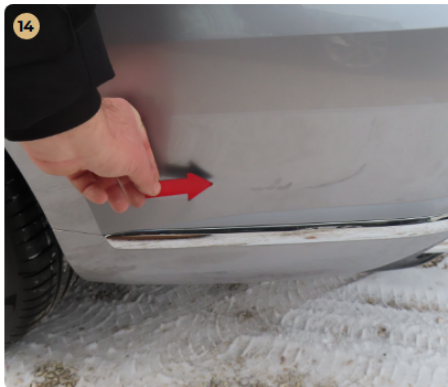
**! Külső karosszéria elemek**  
Az autó használatából eredő apró kavicsfelverődések, hajsza karcok láthatóak. Hátsó vészfékítő horzsolt.

A lökhárítók műanyag felületén lévő esztétikai sérülések javítása a tulajdonos döntése, további problémát önmagukban nem okoznak

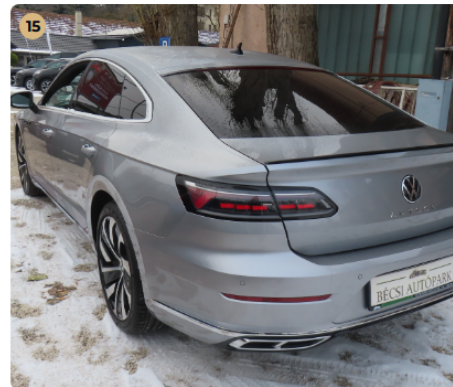
**✓ Szélvédők, üvegek**  
Hátsó szélvédőn látható sérülés nincs.

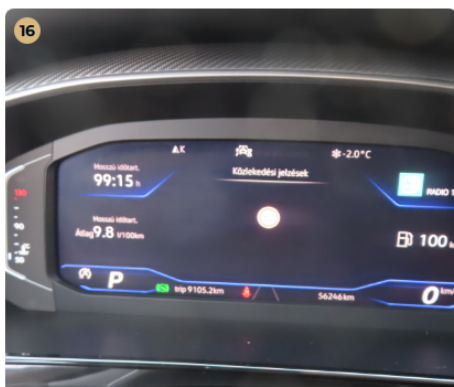
**✓ Hibakód kiolvasása**  
Számítógépes kiolvasás során nem találtam hibát.
