Mercedes-Benz E 350 E 350 CDI BlueEFFICIENCY Avantgarde (Automata) 170 kW

Alvázsám:	WDD2074221F103858	Gyártási év:	2011. 05.
Első forgalomba helyezés:	-	Műszaki érvényesség:	2027. 03.
Szín:	Sötétszürke	Gyári kulcsok:	2 db

360 PONTOS ÁTVIZSGÁLÁS EREDMÉNYE

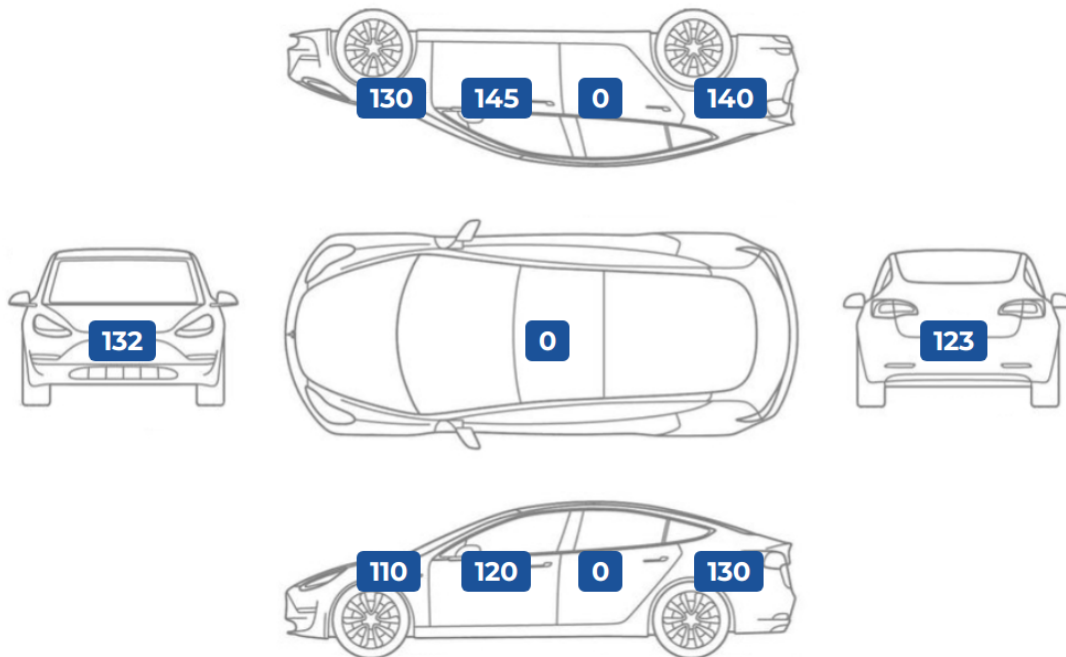
Karosszéria festékvastagság (mikrométerben)

Szakvélemény: A festékvastagság mérés során a típusnak megfelelő gyári értékeket mértem. A műanyag karosszéria elemeken a hézagok megfelelők (gyáriak vagy szakszerűen javítottak). Nem található fóliázás az autón. A mérési eredmények értelmezéséhez fontos tudni, hogy 150 mikronig a festékvastagság általában eredeti fényezésre utal, de bizonyos típusoknál a magasabb, de egységes értékek is ebbe a kategóriába tartoznak.

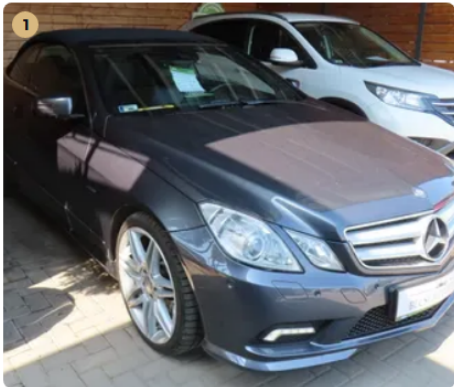
1 **Külső karosszéria elemek**
A karosszéria elemek közötti hézagok megfelelőek.

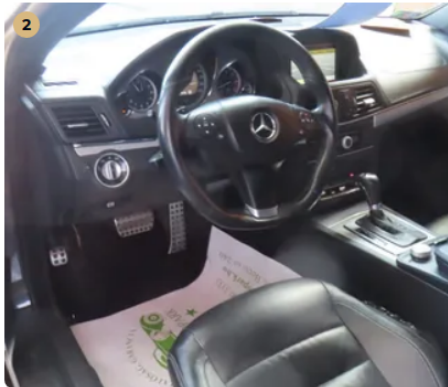
2 **Kárpitozás és belső burkolatok**
Műszerfal normál állapotú.

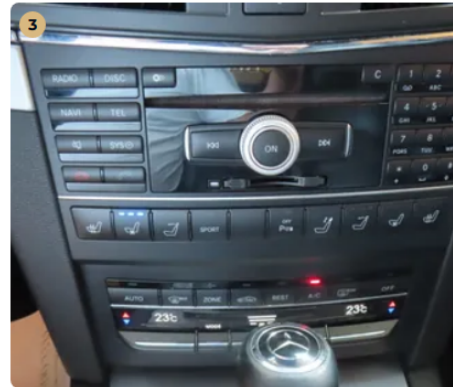
3 **Elektromos berendezések**
Műszerfények megfelelően működnek.

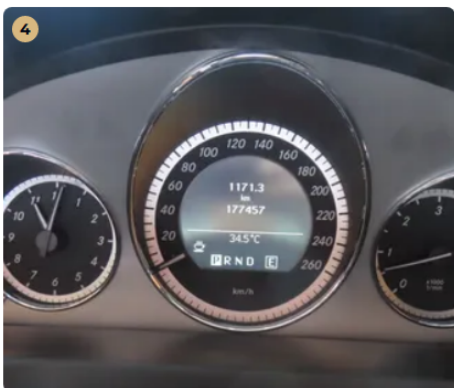
4 **Hibakód kiolvasása**
Az autó beindítását követően kontrollámpa a műszerfalon nem világít.

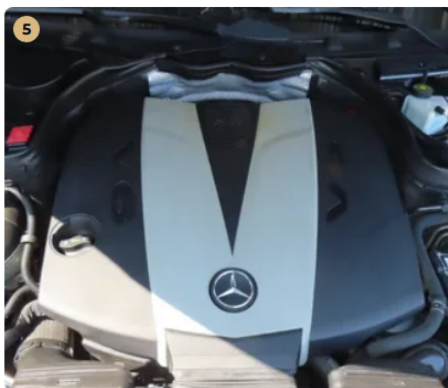
5 **Motor**
Motortérben olajfolyás nem látható.

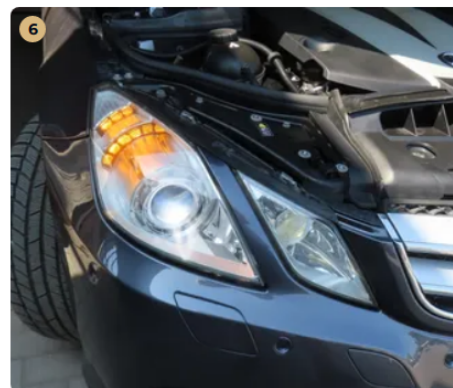
6 **Világítás**
Az első fényszórók nincsenek bemattulva.

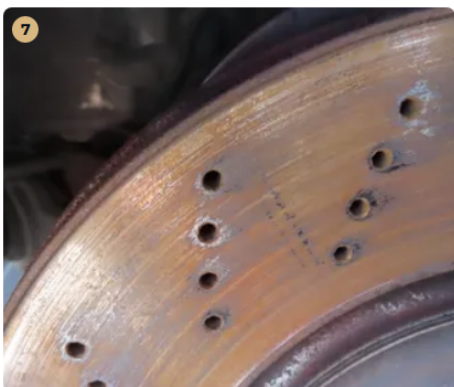
7 **Féktrendszer**
A féktárcsán kezdődő vallasodás található.

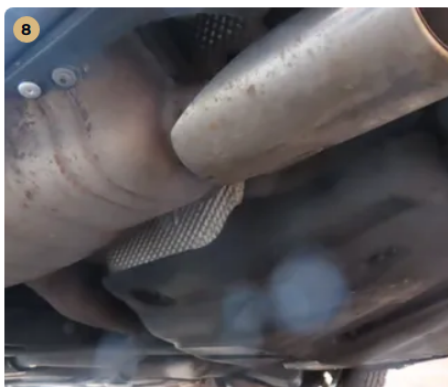
8 **Motor**
A kipufogórendszer és a dobok állapota megfelelő.

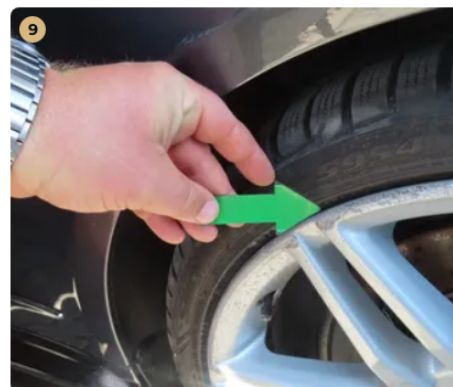
Külső karosszéria elemek:	Korához képest jó állapotban van.. A festékmérés során eltérő értékeket nem találtam. A látható karcok polírozással korrigálhatóak. Karosszéria elem védő fólia az autón nem található. Az autó karosszéria elemein javítások nyomai nem láthatók.
Kárpitozás és belső burkolatok:	Az elvárásoknak megfelelő állapotban van.. Az autó utastere normál, korának megfelelő. Műszerfal normál állapotú. Tetőkárpit normál állapotú. A kormánykerék gyári állapotú.
Felnik:	Lásd megjegyzések. Könnyűfém felni gyári. Könnyűfém felnin patkázás nyomai láthatóak.

9 **Felnik**
Könnyűfém felnin patkázás nyomai láthatóak.

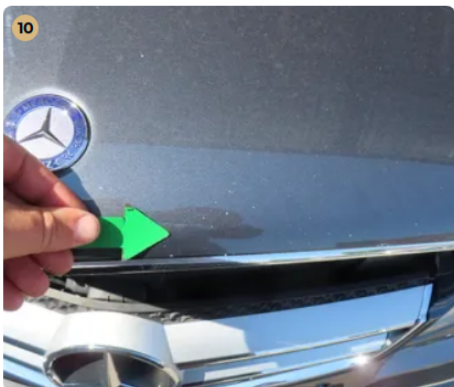
10 **Külső karosszéria elemek**
Az autó használatából eredő apró kavicsfelverődések, hajsál karcok láthatóak.

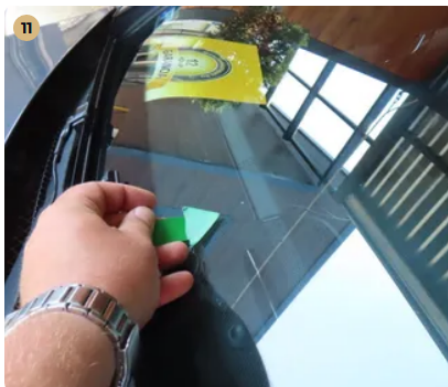
11 **Szélvédők, üvegek**
Első szélvédőn apró kavics sérülések vannak.

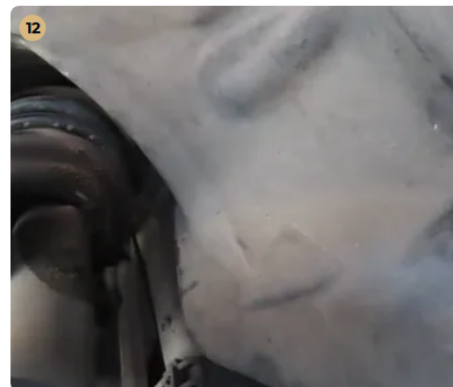
12 **Futómű**
A lengéscsillapítón olajfolyás nem észlelhető.

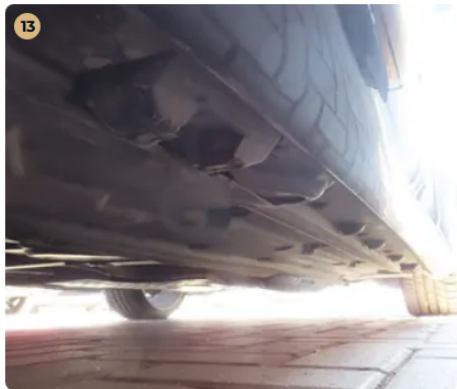
Utascella és gyűrődő zónák

A küszöbökön javításra utaló nyomok nem észlelhetők.
