## Audi A6 A6 50 TDI Design quattro Tiptronic ic 210 kW

Alvázsám: **WAUZZZF21KN097142**

# ÁLLAPOTFELMÉRÉS ÖSSZEFOGLALÁSA

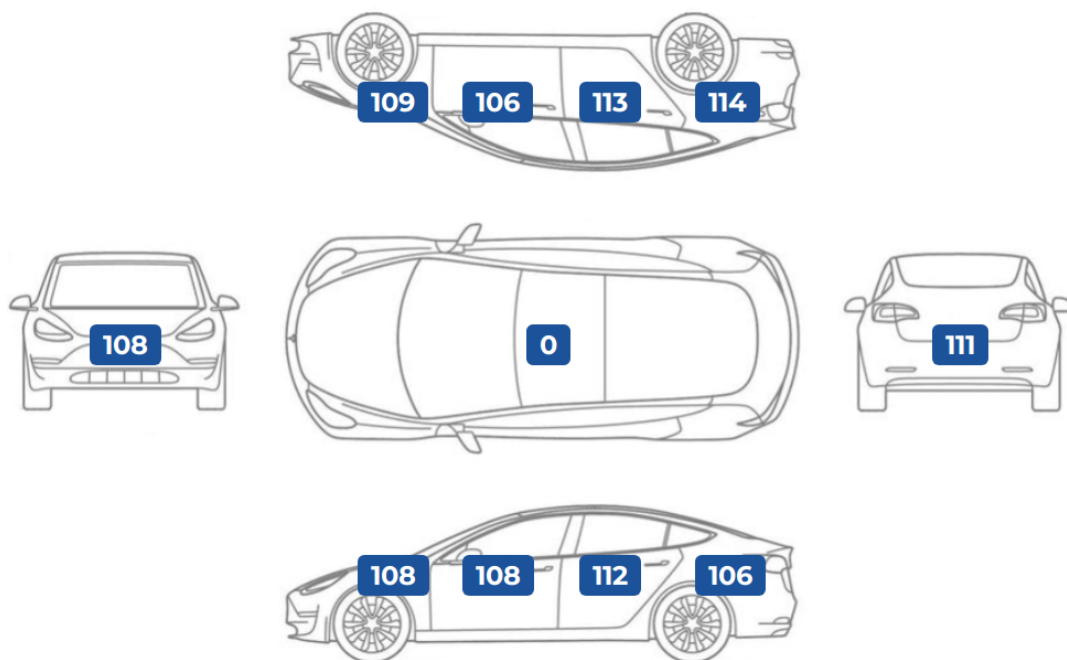
### Karosszéria festékvastagság (mikrométerben)

**Szakvélemény:** Az autó karosszériaelemeinek festékvastagság-értékei a gyári kategóriába esnek. A műanyag karosszéria elemeken repedés, javítás nyomai nem láthatók. Nem található fóliázás az autón. A mérési eredmények értelmezéséhez fontos tudni, hogy 150 mikronig a festékvastagság általában eredeti fényezésre utal, de bizonyos típusoknál a magasabb, de egységes értékek is ebbe a kategóriába tartoznak.

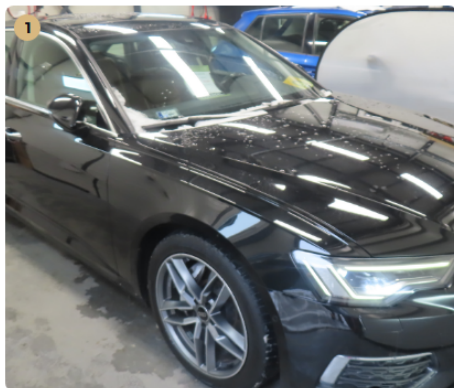
**1 Szélvédők, üvegek**  
Az első szélvédőn látható sérülés nincs.

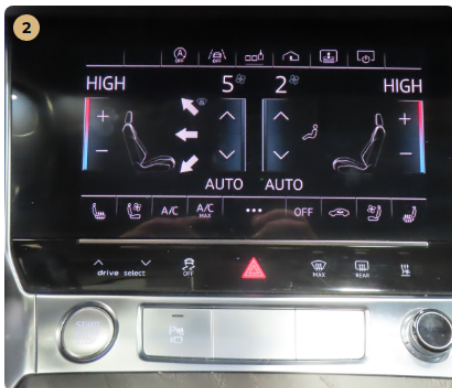
**2 Elektromos berendezések**  
Műszerfalfények megfelelően működnek.

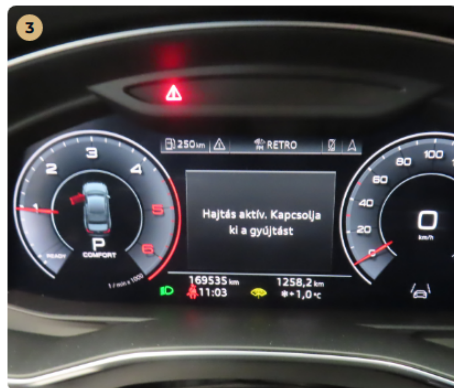
**3 Hibakód kiolvasása**  
Számítógépes kiolvasás során nem találtam hibát.

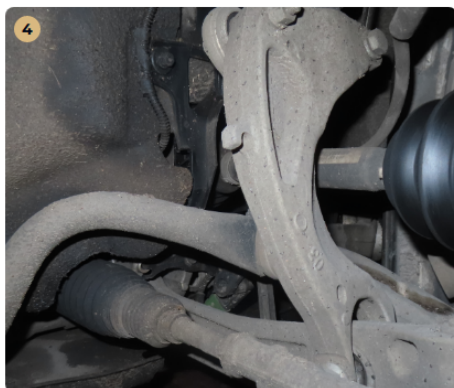
**4 Futómű**  
A féltengelyen zsíros / olajos kicsapódás nem látható.

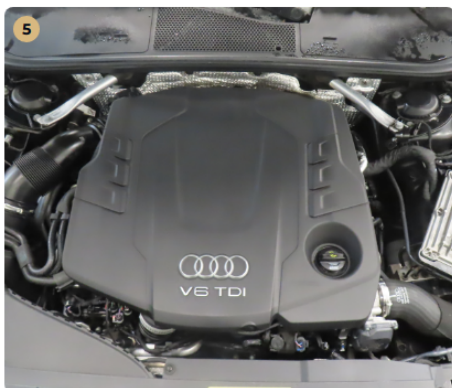
**5 Motor**  
A hűtőfolyadék színe megfelelő.

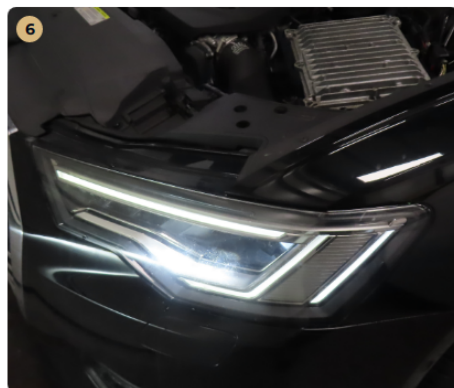
**6 Világítás**  
Az első fényszórók nincsenek bemattulva.

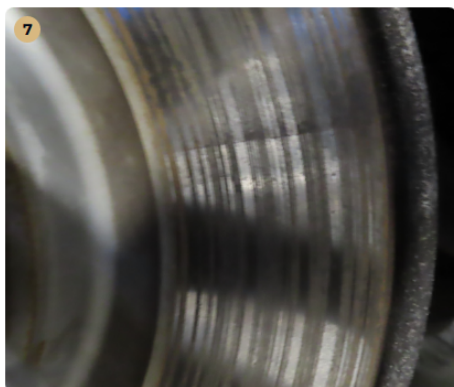
**7 Fékrendszer**  
Féktárcsán állásból adódóan felületi korrózió látható, ami rövid használat után lekopik.

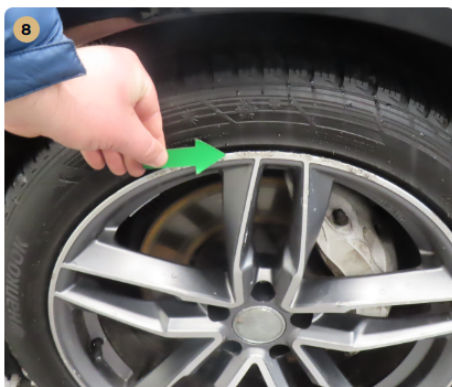
| <b>Felnik:</b> | Lásd megjegyzések. Könnyűfém felni gyári. Könnyűfém felni karcos. Könnyűfém felnin patkázás nyomai láthatóak. |

**8 Felnik**  
Könnyűfém felnin patkázás nyomai láthatóak.

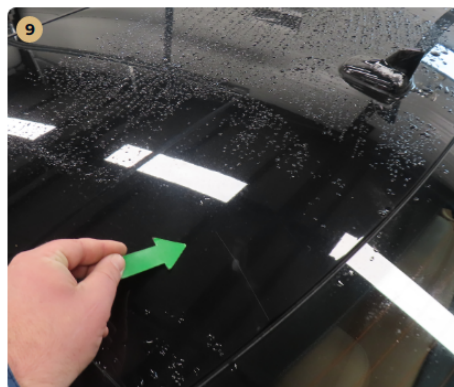
**9 Külső karosszéria elemek**  
Az autó használatából eredő apró kavicsfelverődések, hajsza karcok láthatóak.

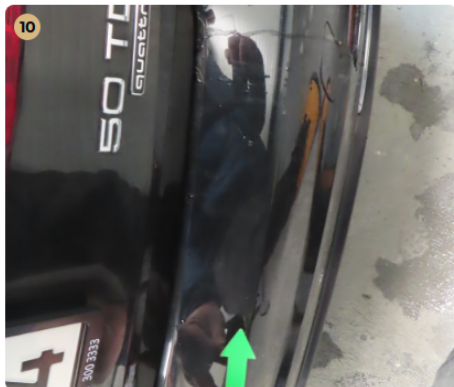
**10 Külső karosszéria elemek**  
Az autó használatából eredő apró kavicsfelverődések, hajsza karcok láthatóak.

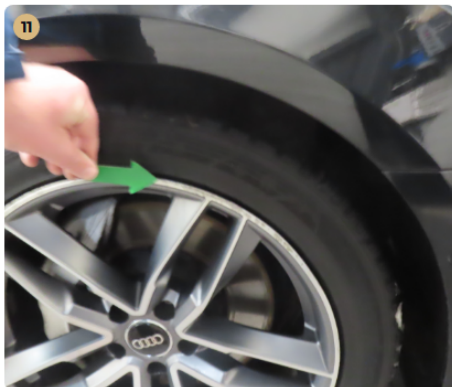
**11 Felnik**  
Könnyűfém felnin patkázás nyomai láthatóak.

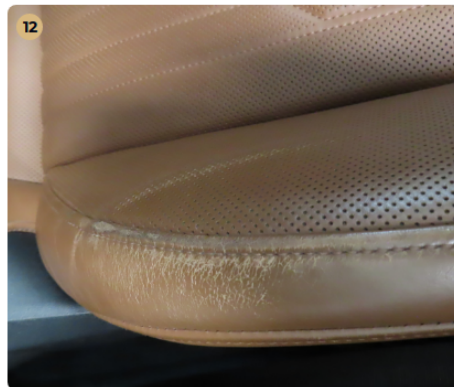
**12 Kárpitozás és belső burkolatok**  
Vezető ülésen kopás látható.

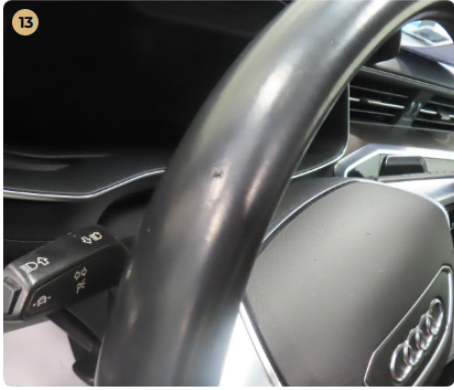
**Kárpitozás és belső burkolatok**  
Kormányon minimális kopás van.

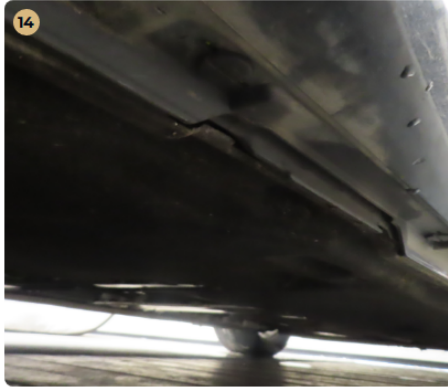
**Utascella és gyűrődő zónák**  
A küszöbökön javításra utaló nyomok nem észlelhetők.
