## Opel Astra J 1.4 T Enjoy 88 kW

| Alvázsám: | W0LPD6EU4CG056647 | Gyártási év: | 2012. 09. |

## MÉRÉSI EREDMÉNYEK

# 360 PONTOS ÁTVIZSGÁLÁS EREDMÉNYE

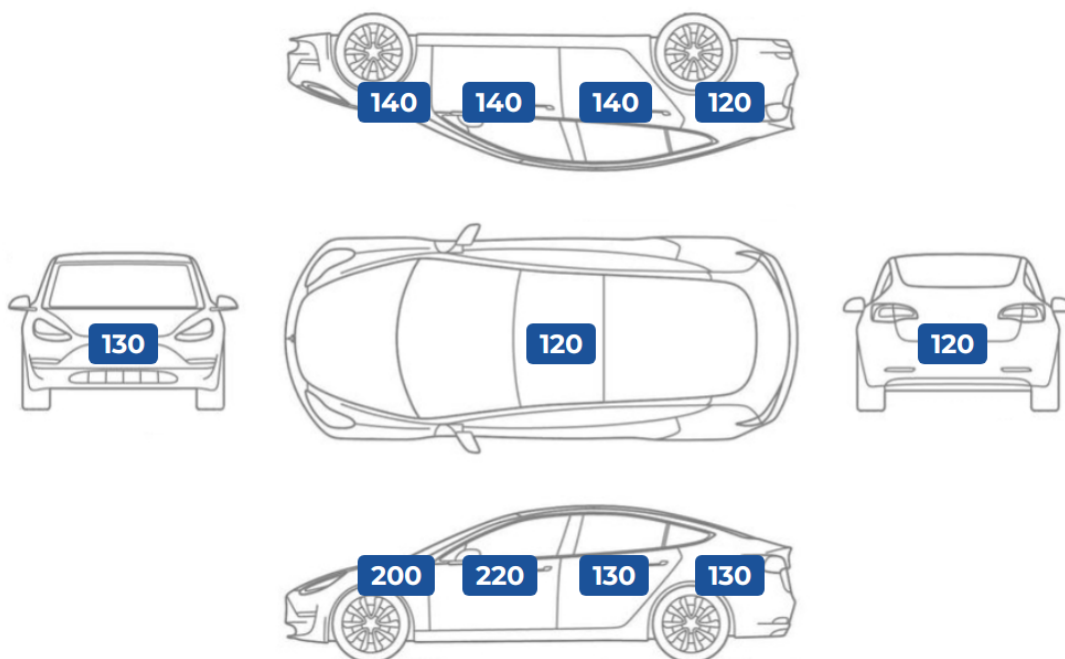
**Szakvélemény:** A festékvastagság mérés során az elemek jelentős részénél gyári értékeket, de néhány elem esetén azoknál magasabb értékeket mértem. A festékvastagság a gyári értéktől minimálisan tér el, amiből arra következtetünk, hogy egy kisebb felületi sérülés javítása gittelés nélkül, szakszerűen lett elvégezve az autón. A fényezett elemek esetében szabad szemmel nem látható az eltérés, szakszerű javítás történt. A műanyag karosszéria elemeken repedés, javítás nyomai nem láthatók. Nem található fóliázás az autón. A mérési eredmények értelmezéséhez fontos tudni, hogy 150 mikronig a festékvastagság általában eredeti fényezésre utal, de bizonyos típusoknál a magasabb, de egységes értékek is ebbe a kategóriába tartoznak.

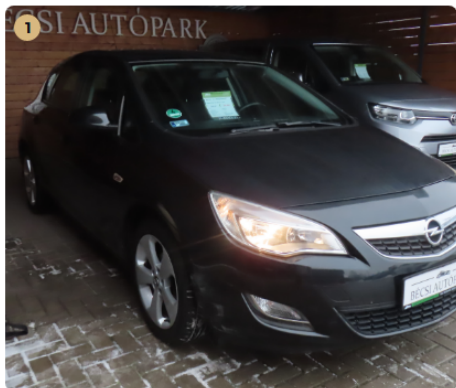
- ✓ **Külső karosszéria elemek**  
A karosszéria elemek közötti hézagok megfelelőek.

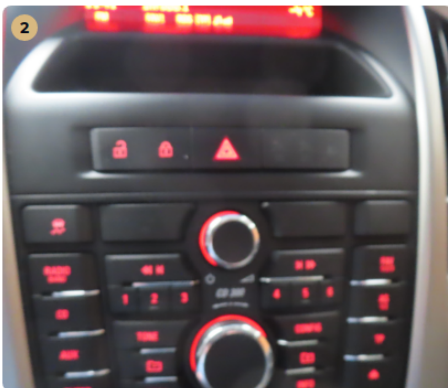
- ✓ **Elektromos berendezések**  
Műszerfalfények megfelelően működnek.

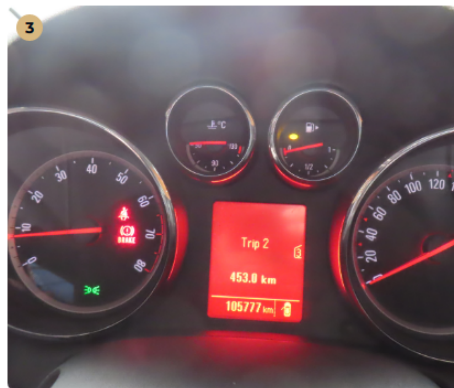
- ✓ **Hibakód kiolvasása**  
Számítógépes kiolvasás során nem találtam hibát.

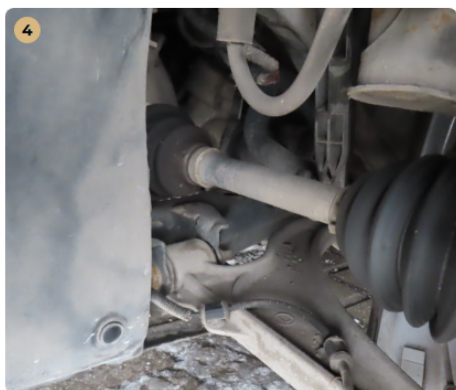
- ✓ **Futómű**  
A féltengelyen zsíros / olajos kicsapódás nem látható.

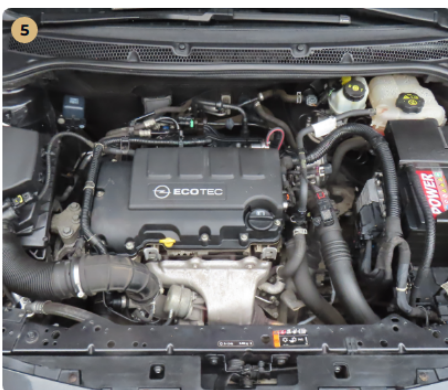
- ✓ **Motor**  
Motortérben olajfolyás nem látható.

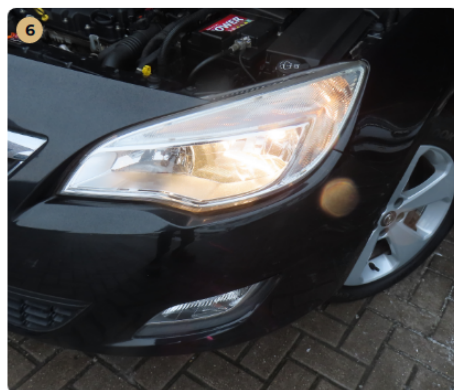
- ✓ **Világítás**  
Az első fényszórók nincsenek bemattulva.

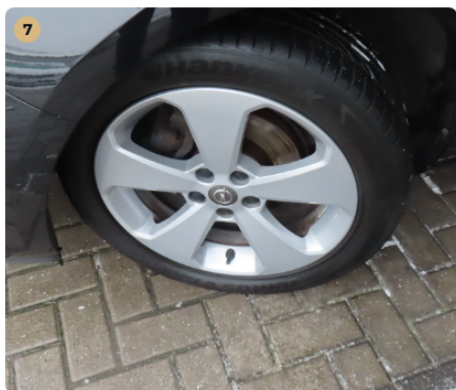
- ✓ **Felnik**  
Könnyűfém felnin patkázás nyomai nem láthatók.

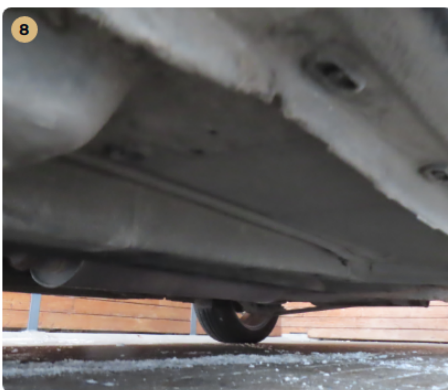
- ✓ **Utascella és gyűrődő zónák**  
A küszöbökön javításra utaló nyomok nem észlelhetők.

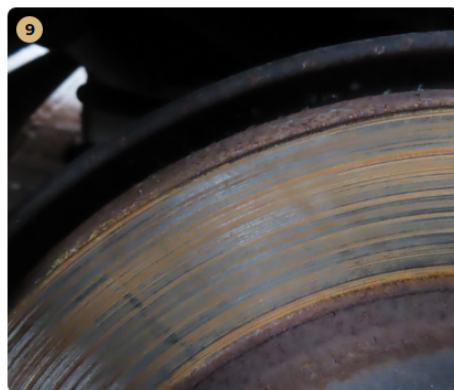
| <b>Fékrendszer:</b> | A piaci átlagnak megfelelő állapotban van.. Manuális kézifék rendeltetés szerűen működik. A fékolaj szintje megfelelő. Féktárcsán állásból adódóan felületi korrózió látható, ami rövid használat után lekopik. |

- ⚠ **Féktrendszer**  
A féktárcsán kezdődő vállasodás található.

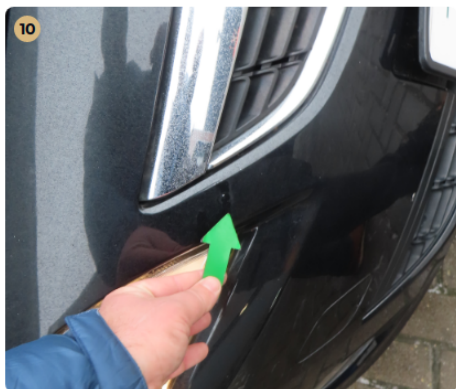
- ⚠ **Külső karosszéria elemek**  
Az autó használatából eredő apró kavicsfelverődések, hajsza karcok láthatóak.

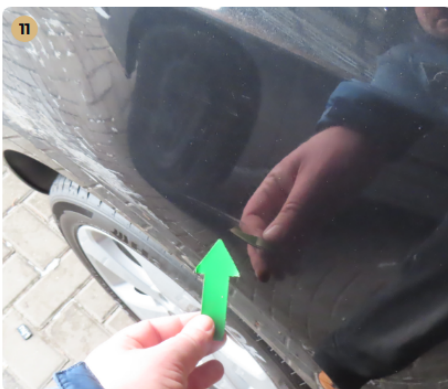
- ⚠ **Külső karosszéria elemek**  
Az autó használatából eredő apró kavicsfelverődések, hajsza karcok láthatóak.

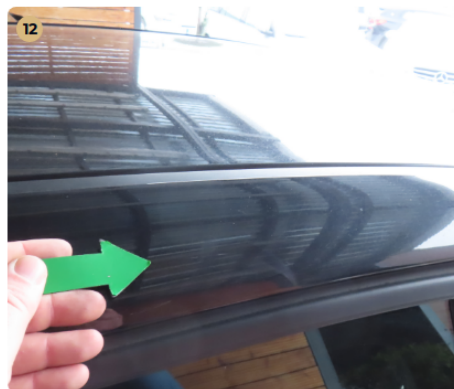
- ⚠ **Külső karosszéria elemek**  
Az autó használatából eredő apró kavicsfelverődések, hajsza karcok láthatóak.

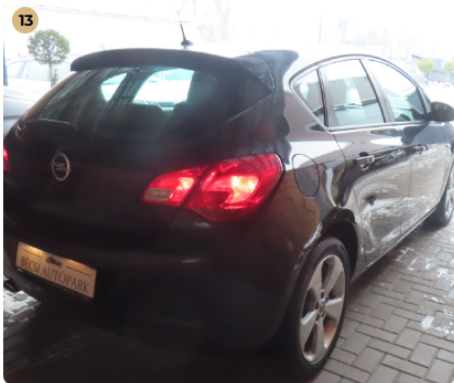
✓ **Szélvédők, üvegek**  
Hátsó szélvédőn látható sérülés nincs.

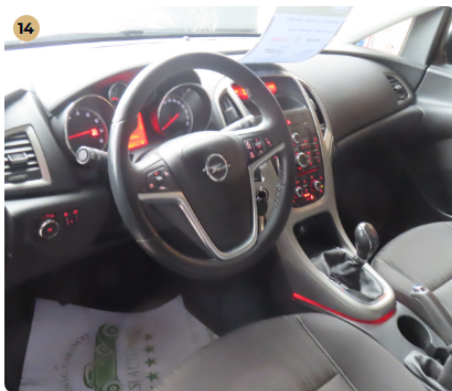
✓ **Kárpitozás és belső burkolatok**  
Műszerfal normál állapotú.
