## Peugeot 3008 3008 2.0 HDi Premium 110 kW

<b>Alvázsám:</b>	<b>VF30URHE8BS162322</b>	<b>Gyártási év:</b>	<b>2011. 08.</b>
<b>Első forgalomba helyezés:</b>	-	<b>Műszaki érvényesség:</b>	<b>2026. 03.</b>
<b>Szín:</b>	<b>Barna</b>	<b>Gyári kulcsok:</b>	<b>2 db</b>

# MEGJEGYZÉSEK

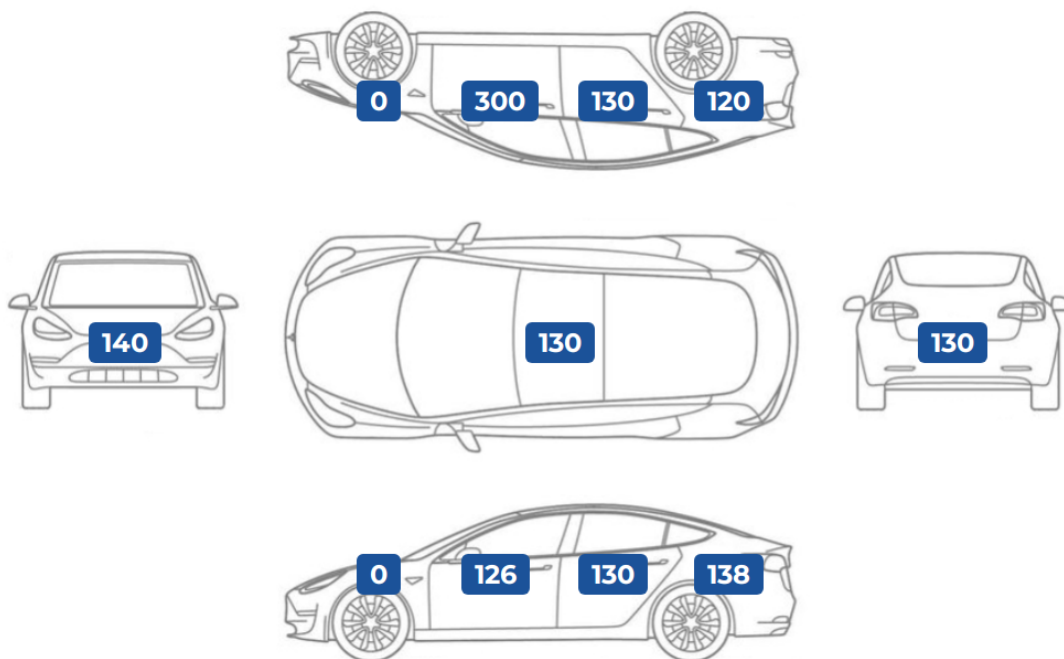
**Szakvélemény:** Az autó karosszériaelemeinek festékvastagság-értékei néhány kivételtől eltekintve a gyári kategóriába esnek. A festékvastagság minimális eltérése a gyári értéktől arra utal, hogy a fényezési hibákat gittelés nélkül javították, azaz elemsérülés vélhetően nem történt, és csak karcot, vagy apró fénysérülést javítottak az autón. A fényezett elemek esetében szabad szemmel nem látható az eltérés, szakszerű javítás történt. A műanyag karosszéria elemeken a hézagok megfelelők (gyáriak vagy szakszerűen javítottak). Nem található fóliázás az autón. A jármű karosszérián használatból eredő karcok, fénysérülések vannak. A mérési eredmények értelmezéséhez fontos tudni, hogy 150 mikronig a festékvastagság általában eredeti fényezésre utal, de bizonyos típusoknál a magasabb, de egységes értékek is ebbe a kategóriába tartoznak.

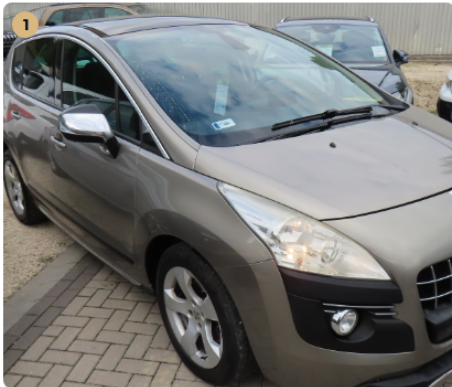
**1 Külső karosszéria elemek**  
A karosszéria elemek közötti hézagok megfelelőek.

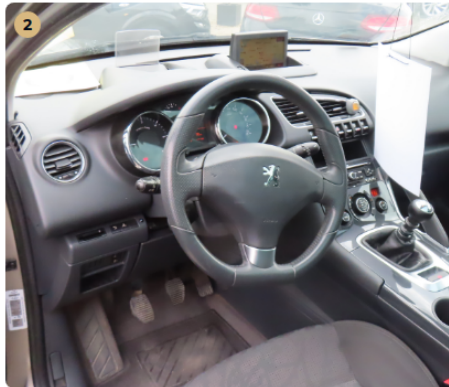
**2 Kárpitozás és belső burkolatok**  
Műszerfal normál állapotú.

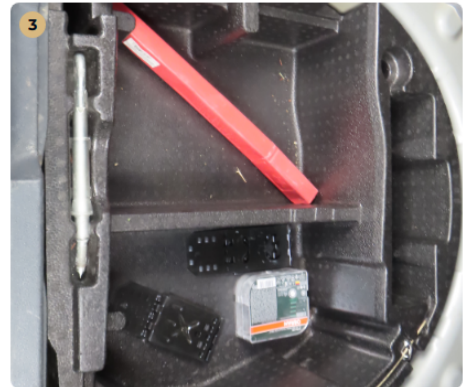
**3 Kötelező tartozékok**  
A kötelező tartozékok hiányosak. Defekt javító készlet hiányzik.

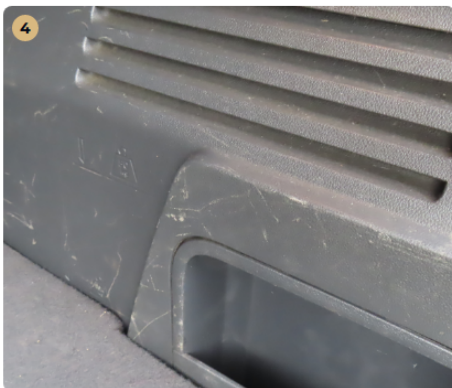
**4 Kárpitozás és belső burkolatok**  
Csomagtartó kopott, karcos.

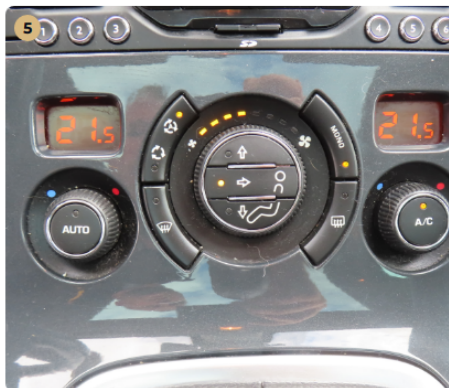
**5 Elektromos berendezések**  
Gombvilágítások megfelelően működnek.

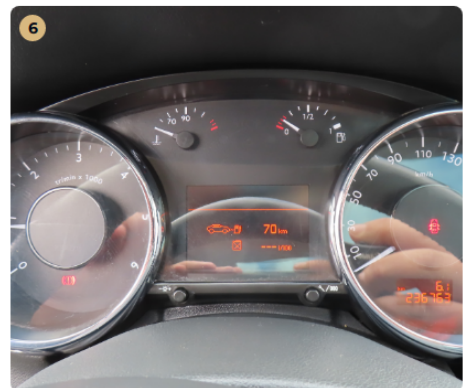
**6 Hibakód kiolvasása**  
Az autó beindítását követően kontrollámpa a műszerfalán nem világít.

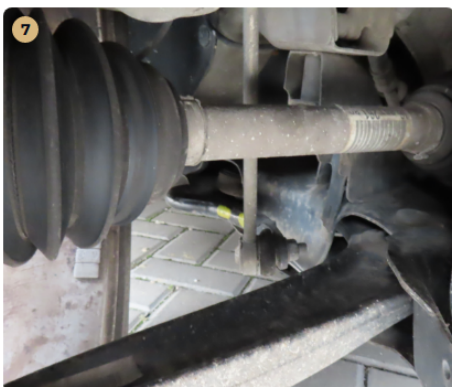
**7 Futómű**  
A féltengelyen zsíros / olajos kicsapódás nem látható.

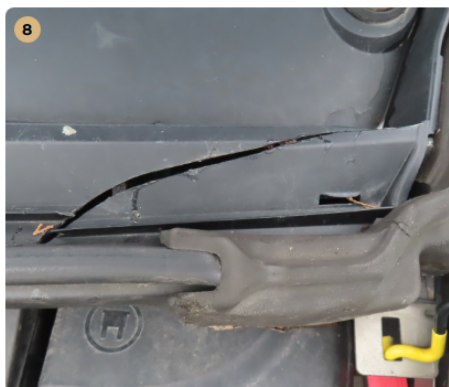
**8 Kárpitozás és belső burkolatok**  
Motortérben a műanyag burkolat repedt.

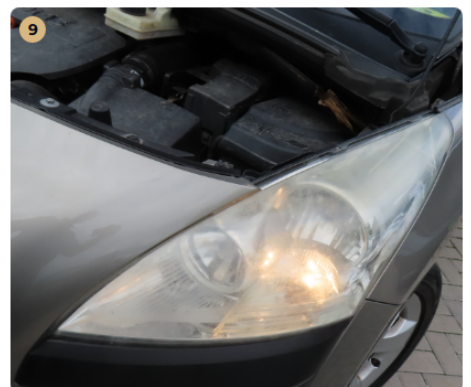
**9 Világítás**  
Az első fényszórók be vannak mattulva.

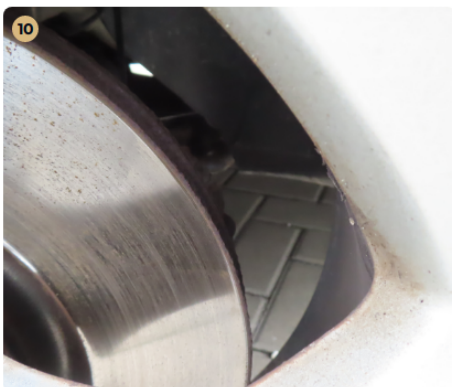
**10 Fékrendszer**  
A féktárcsán kezdődő vállasodás található.

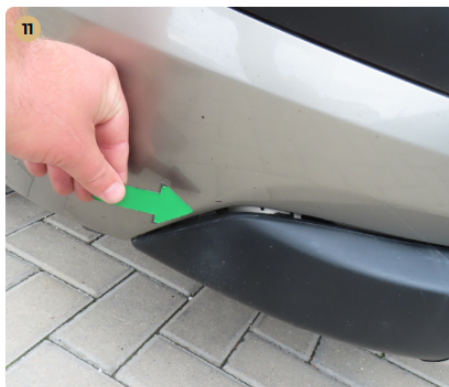
**11 Külső karosszéria elemek**  
Az autó használatából eredő apró kavicsfelverődések, hajszál karcok láthatóak. Első vészárítón a díszléc eláll.

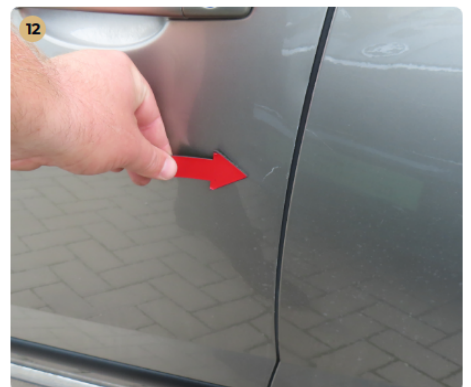
**12 Külső karosszéria elemek**  
Az autó használatából eredő apró kavicsfelverődések, hajszál karcok láthatóak.

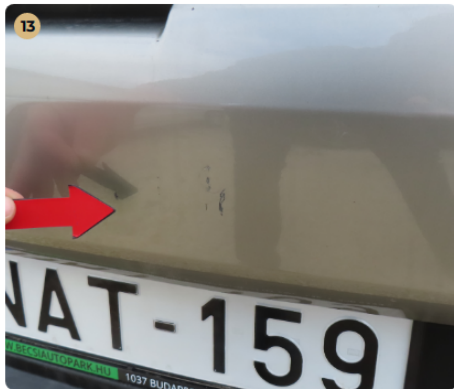
**⚠ Külső karosszéria elemek**  
Az autó használatából eredő apró kavicsfelverődések, hajsza karcok láthatóak. Csomagtér ajtón több fénysérülés és karcolás látható.

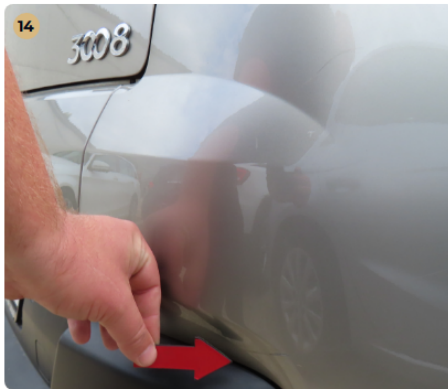
**⚠ Külső karosszéria elemek**  
Az autó használatából eredő apró kavicsfelverődések, hajsza karcok láthatóak. Hátsó vészfékhorpadt.

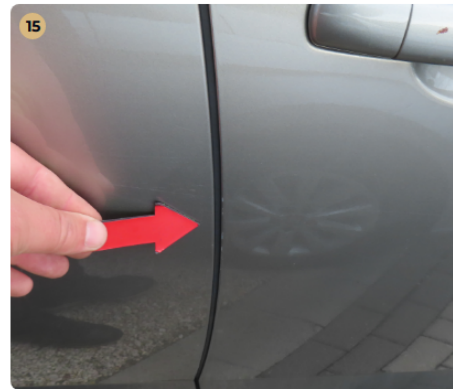
**⚠ Külső karosszéria elemek**  
Az autó használatából eredő apró kavicsfelverődések, hajsza karcok láthatóak.

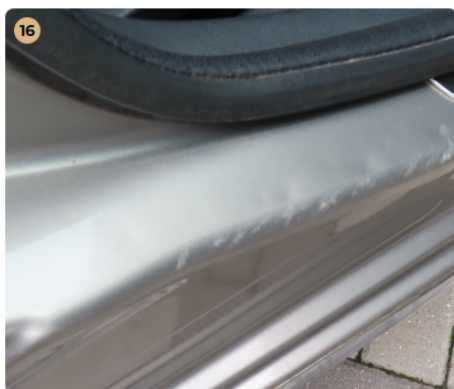
**⚠ Külső karosszéria elemek**  
Ajtk belső részénél karcok, fénysérülések vannak, öv odazárása miatt.

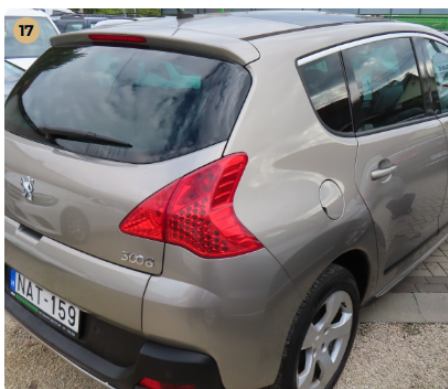
**✓ Szélvédők, üvegek**  
Hátsó szélvédőn látható sérülés nincs.

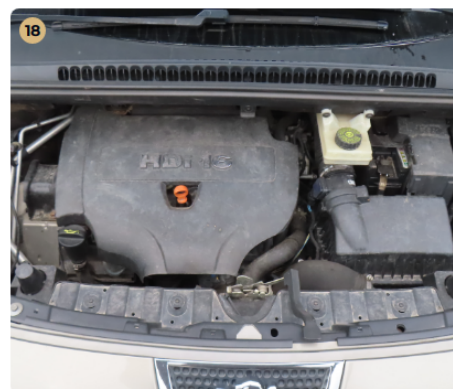
<b>Motor:</b>	Lásd megjegyzések. Motortérből gázadáskor suhogó hang hallatszik, légszűrő környékéről, további vizsgálatot igényel. A hűtőkör megfelelően működik, vízszivárgást nem észleltünk. A próbakör alatt a motorteljesítmény megfelelő volt. A kipufogó füstnek rendellenes színe, szaga nincs.
<b>Hajtás:</b>	Korának megfelelő állapotban van.. A váltó kulissza nem szorul. A manuális váltó a sebességi fokozatokat megfelelően veszi. A kuplungpedál megfelelő keménységű és megfelelő helyen fog.
<b>Elektromos berendezések:</b>	A piaci átlagnak megfelelő állapotban van.. Elektromos tükrök megfelelően működnek. Hűtő/fűtő berendezések megfelelően működnek. Az audio rendszer megfelelően funkcionál. Kényelmi extrák megfelelően működnek.
<b>Világítás:</b>	Lásd megjegyzések. A lámpatestek megfelelően világítanak. Az első fényszórók be vannak mattulva.
<b>Szélvédők, üvegek:</b>	Lásd megjegyzések. Az oldalsó üvegek gyáriak. A hátsó szélvédő gyári. Az első szélvédőn látható sérülés van.

**⚠ Motor**  
Gázadáskor hűgő hangot hallani a légszűrő ház környékéről, további kivizsgálás ajánlott.

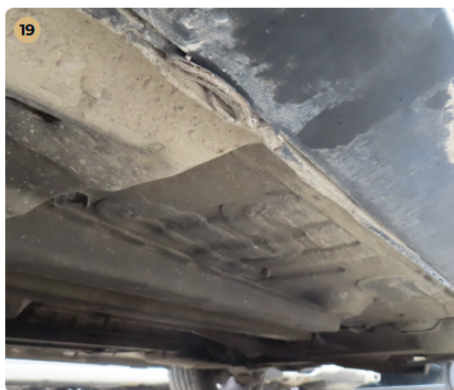
**⚠ Utascella és gyűrődő zónák**  
A küszöbökön javításra utaló nyomok nem észlelhetők.

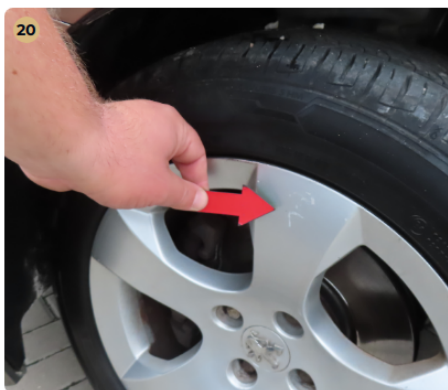
**✓ Felnik**  
Könnyűfém felni gyári.
