## Skoda Octavia Octavia 1.6 CR TDI Style 85 kW

Alvázsám: **TMBAG7NE8K0225766**

# ÁLLAPOTFELMÉRÉS ÖSSZEFOGLALÁSA

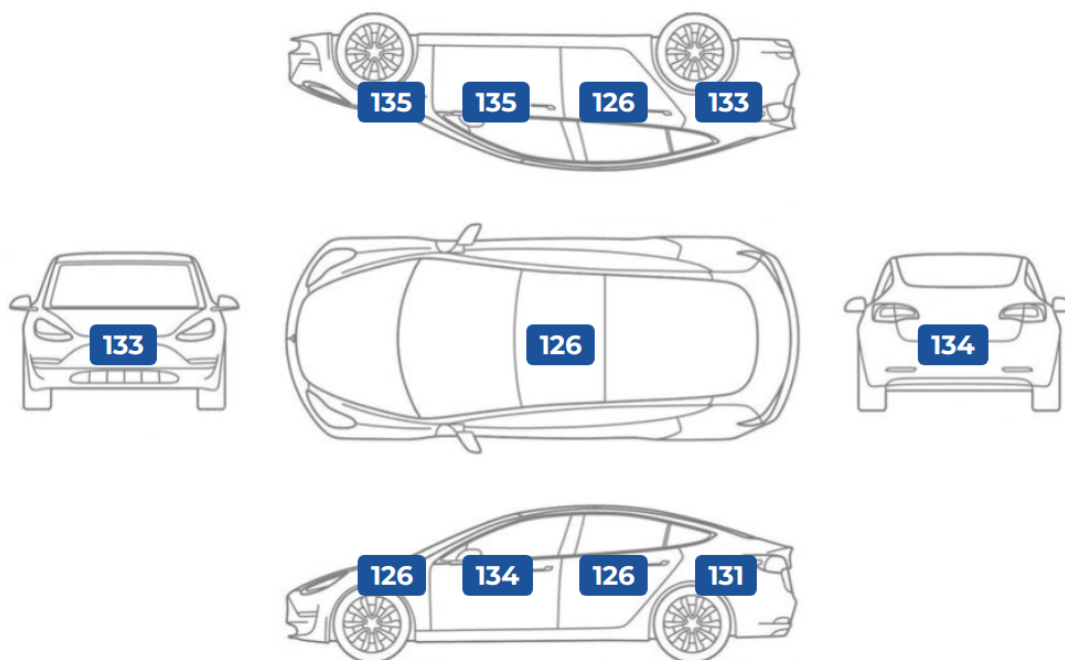
**Szakvélemény:** A mért értékek alapján az autó fényezése meglátásom szerint eredeti. A műanyag karosszéria elemeken repedés, javítás nyomai nem láthatók. Nem található fóliázás az autón. A mérési eredmények értelmezéséhez fontos tudni, hogy 150 mikronig a festékvastagság általában eredeti fényezésre utal, de bizonyos típusoknál a magasabb, de egységes értékek is ebbe a kategóriába tartoznak.

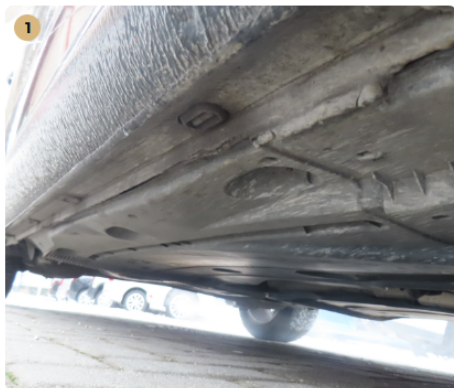
**✓ Utascella és gyűrődő zónák**  
A küszöbökön javításra utaló nyomok nem észlelhetők.

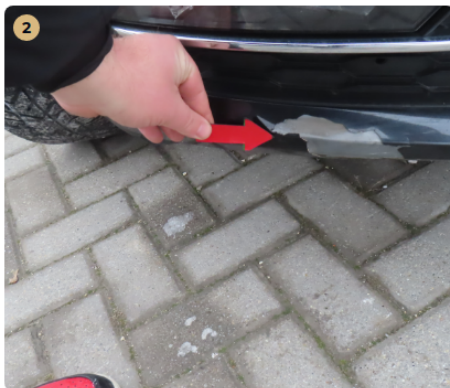
**! Külső karosszéria elemek**  
Az autó használatából eredő apró kavicsfelverődések, hajsza karcok láthatóak.

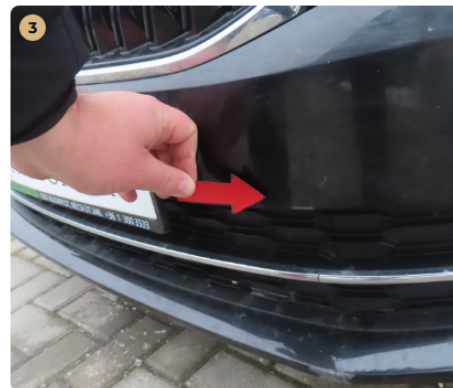
**! Külső karosszéria elemek**  
Az autó használatából eredő apró kavicsfelverődések, hajsza karcok láthatóak. Első vészhariton karcok, kavics sérülések láthatók.

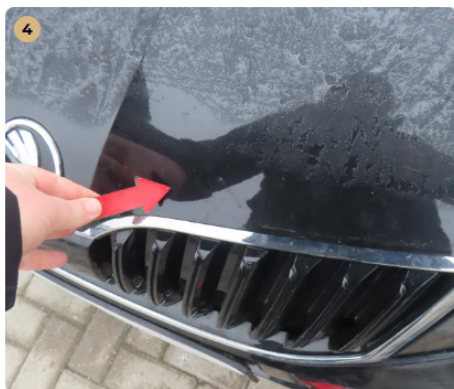
**! Külső karosszéria elemek**  
Az autó használatából eredő apró kavicsfelverődések, hajsza karcok láthatóak.

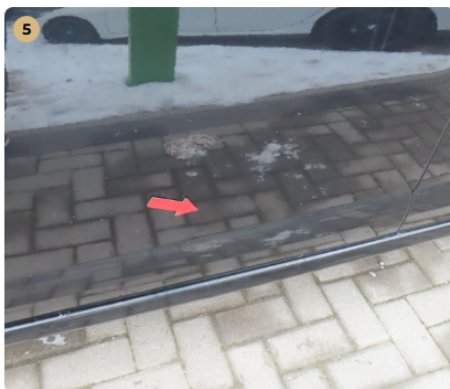
**! Külső karosszéria elemek**  
Az autó használatából eredő apró kavicsfelverődések, hajsza karcok láthatóak. Bal első ajtón fénysérülés van.

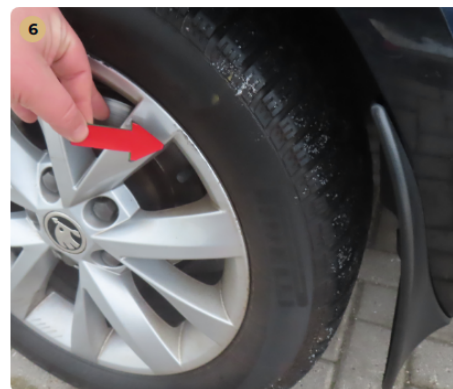
| <b>Felnik:</b> | Lásd megjegyzések. Könnyűfém felni gyári. Könnyűfém felnin patkázás nyomai láthatóak. |

**! Felnik**  
Könnyűfém felnin patkázás nyomai láthatóak.

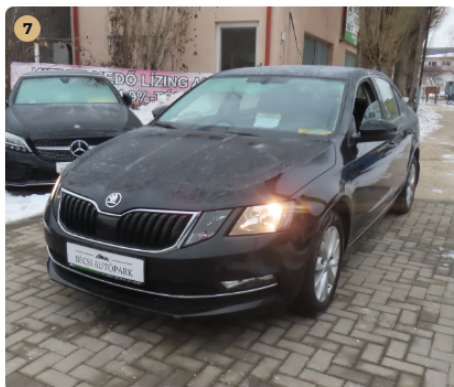
**✓ Szélvédők, üvegek**  
Az első szélvédőn látható sérülés nincs.

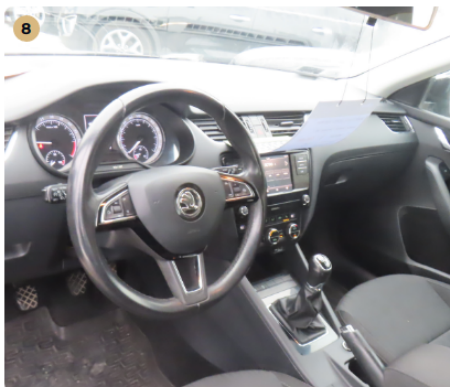
**✓ Kárpitozás és belső burkolatok**  
Műszerfal normál állapotú.

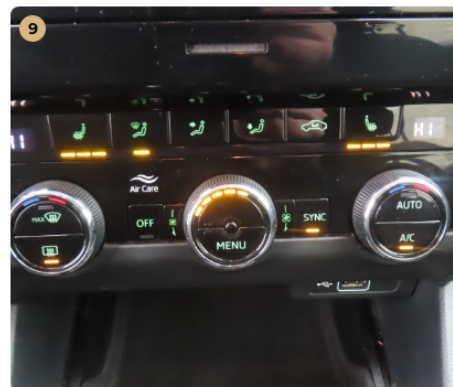
**✓ Elektromos berendezések**  
Műszerfalfények megfelelően működnek.

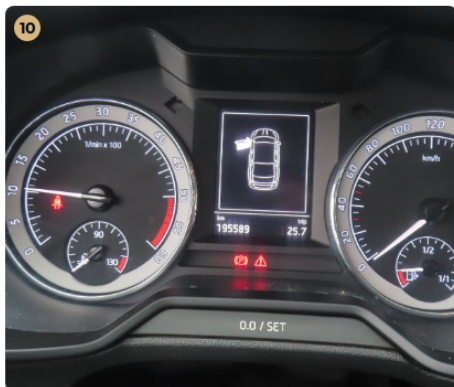
**✓ Hibakód kiolvasása**  
Az autó beindítását követően kontrolllámpa a műszerfalán nem világít.

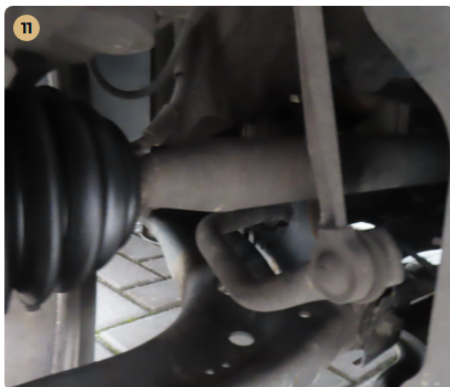
**✓ Futómű**  
A féltengelyen zsíros / olajos kicsapódás nem látható.

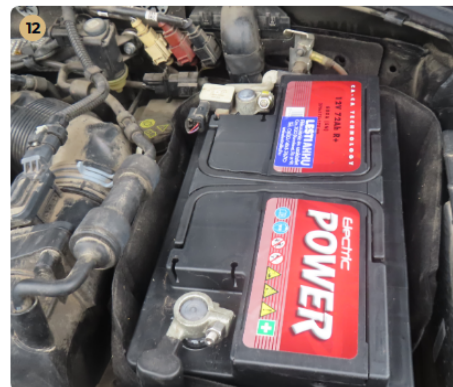
**✓ Elektromos berendezések**  
Akkumulátor nem gyári, már cserélt.

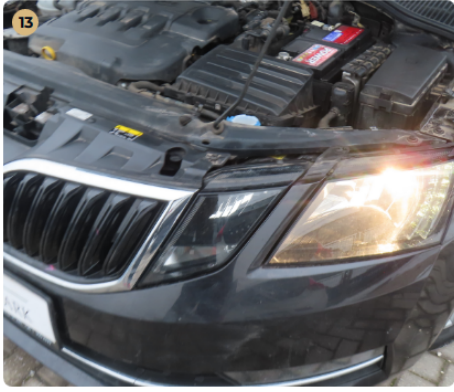
✓ **Világítás**  
Az első fényszórók nincsenek bemattulva.

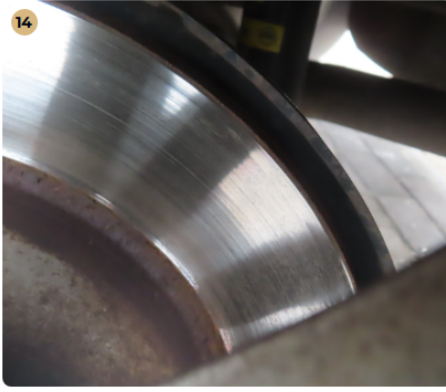
| <b>Fékrendszer:</b> | Lásd megjegyzések. A féktárcsán kezdődő vállasodás található. Féktárcsán állásból adódóan felületi korrózió látható, ami rövid használat után lekopik. A próbaút során a fékerőt megfelelőnek éreztem. A fékolaj szintje megfelelő. |

! **Férendszer**  
A féktárcsán kezdődő vállasodás található.

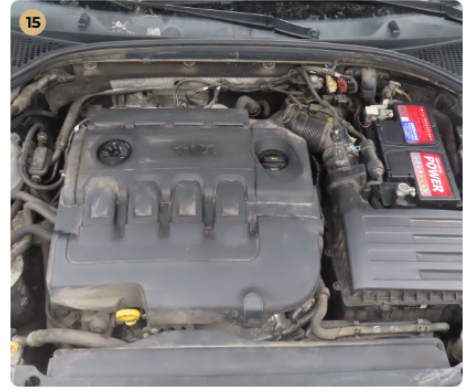
✓ **Motor**  
Motortérben olajfolyás nem látható.
