## Skoda Superb Superb 2.0 TDI SCR Style DSG 140 kW

Alvázsám: **TMBAH7NP5H7031825**

# ÁLLAPOTFELMÉRÉS ÖSSZEFOGLALÁSA

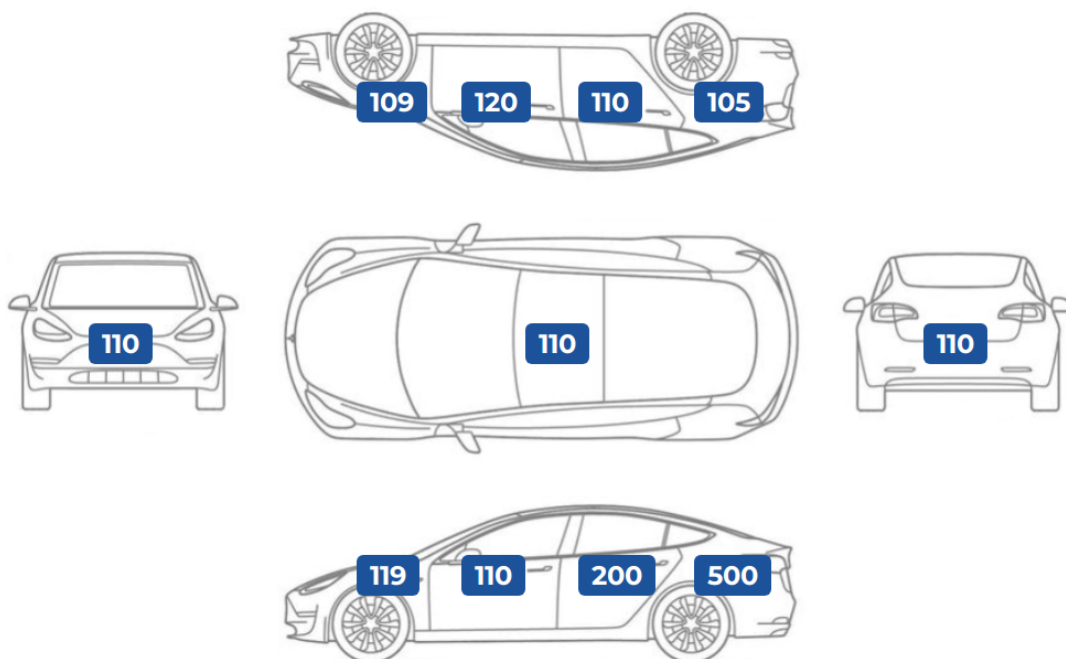
### Karosszéria festékvastagság (mikrométerben)

**Szakvélemény:** A festékvastagság mérés során az elemek jelentős részénél gyári értékeket, de néhány elem esetén azoknál magasabb értékeket mértem. A festékvastagság mérése alapján a javított elemen a szakszerű javításhoz valószínűleg gittelést is alkalmaztak. A fényezett elemek esetében szabad szemmel nem látható az eltérés, szakszerű javítás történt. Nem található fóliázás az autón. A mérési eredmények értelmezéséhez fontos tudni, hogy 150 mikronig a festékvastagság általában eredeti fényezésre utal, de bizonyos típusoknál a magasabb, de egységes értékek is ebbe a kategóriába tartoznak.

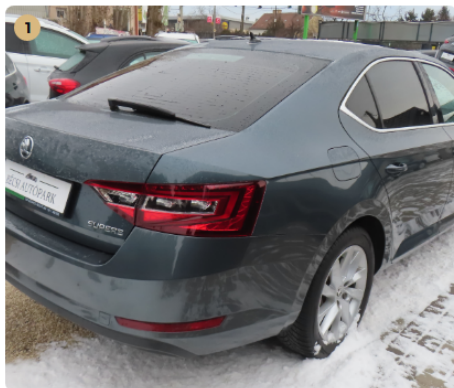
- ✓ **Külső karosszéria elemek**  
A karosszéria elemek közötti hézagok megfelelőek.

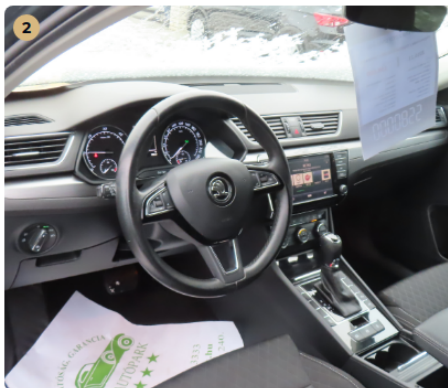
- ✓ **Kárpitozás és belső burkolatok**  
Műszerfal normál állapotú.

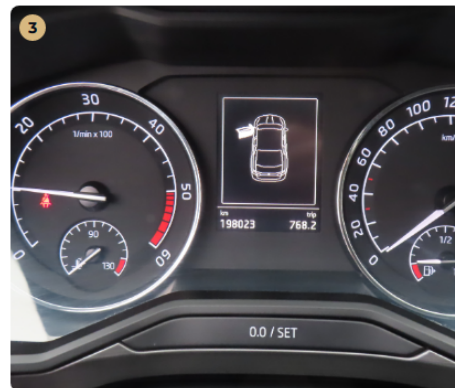
- ✓ **Hibakód kiolvasása**  
Az autó beindítását követően kontrollámpa a műszerfalon nem világít.

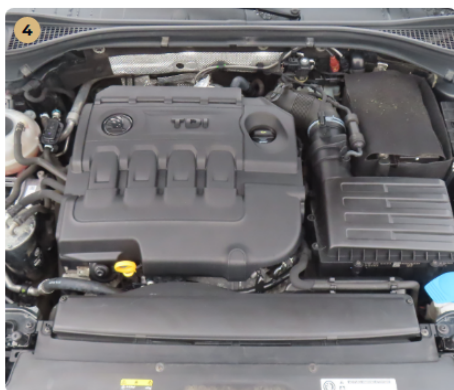
- ✓ **Motor**  
Motortérben olajfolyás nem látható.

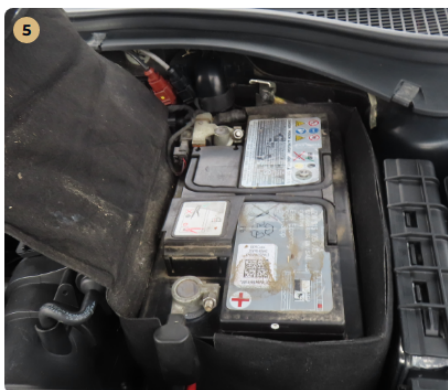
- ✓ **Elektromos berendezések**  
Akkumulátor nem gyári, már cserélt.

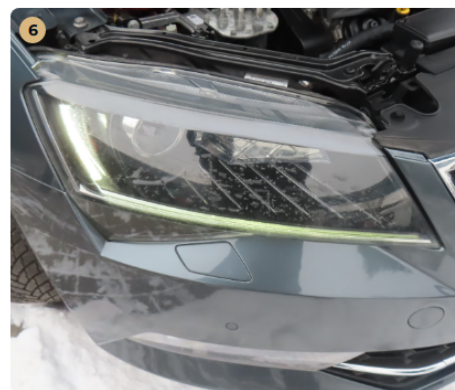
- ✓ **Világítás**  
Az első fényszórók nincsenek bemattulva.

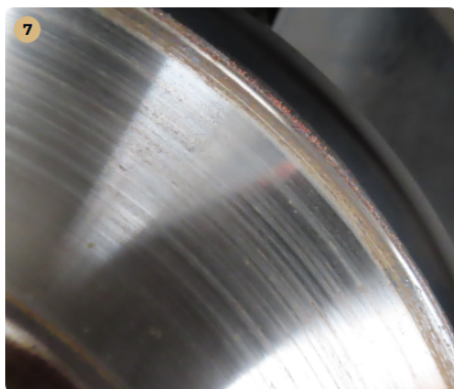
- ✓ **Féktrendszer**  
A féktárcsa megfelelő állapotban van.

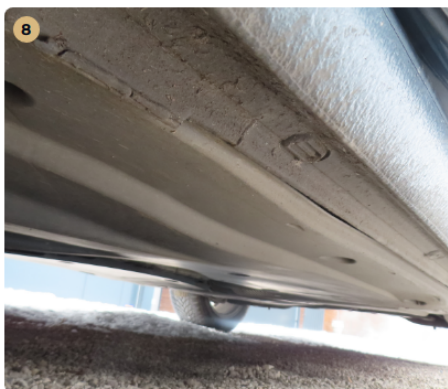
- ✓ **Utascella és gyűrődő zónák**  
A küszöbökön javításra utaló nyomok nem észlelhetők.

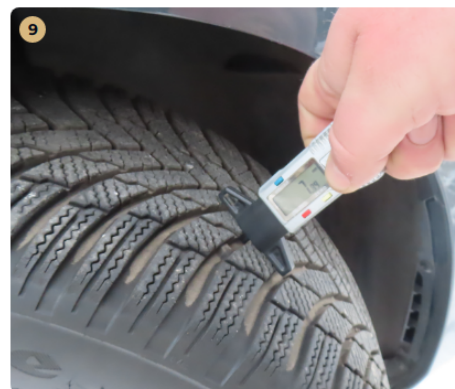
- ✓ **Gumiabroncsok**  
A gumi oldalfalán, szálszakadás jele (dudor) nem található.

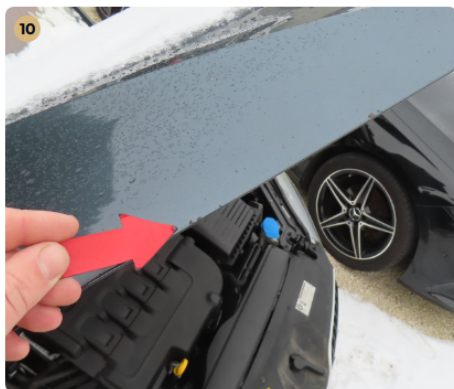
| <b>Külső karosszéria elemek:</b> | Lásd megjegyzések. A festékmérés során eltérő értékeket találtam. Az autó használatából eredő apró kavicsfelverődések, hajszál karcok láthatóak. A karosszéria elemek közötti hézagok megfelelőek. A karosszéria nedves volt az átvizsgáláskor. |

- ⚠ **Külső karosszéria elemek**  
Az autó használatából eredő apró kavicsfelverődések, hajsza karcok láthatóak. Motorháztetőn kavics sérülések vannak.

Megjegyzés: a fém alkatrészek fényezésén „fémig áthatolt” esztétikai sérülések javítása a későbbi korrodálódás elkerülése érdekében javasolt. Egyszerű kavicsfelferődések javítása újrafényezés helyett festék boltban kapható ecsetelővel javasolt

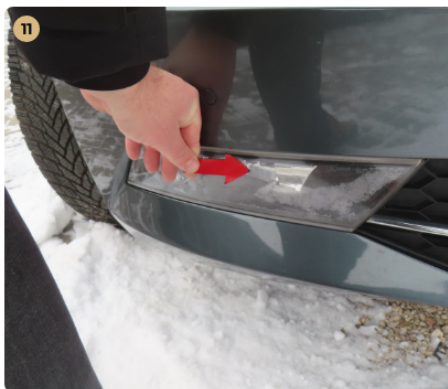
| <b>Világítás:</b> | Lásd megjegyzések. A lámpatestek megfelelően világítanak. Jobb első ködlámpa párásodik. |

- ⚠ **Világítás**  
Jobb oldali ködlámpa párasodik.

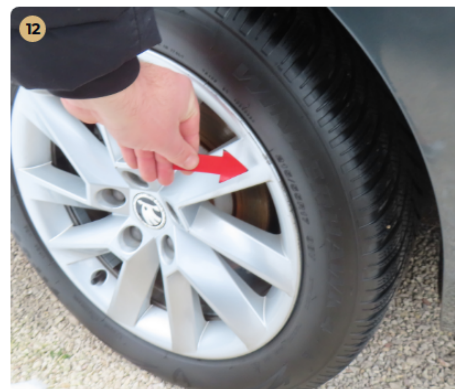
| <b>Felnik:</b> | Lásd megjegyzések. Könnyűfém felni gyári. Könnyűfém felnin patkázás nyomai láthatóak. |

- ⚠ **Felnik**  
Könnyűfém felnin patkázás nyomai láthatóak.

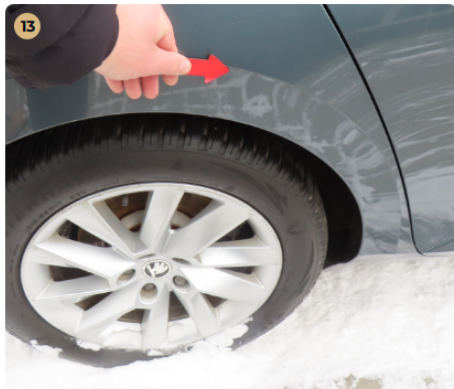
**! Külső karosszéria elemek**  
Az autó használatából eredő apró kavicsfelverődések, hajsza karcok láthatóak.

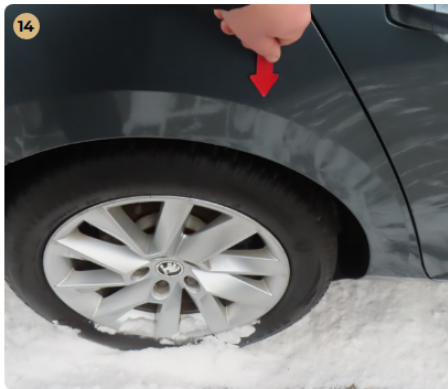
**! Külső karosszéria elemek**  
Az autó használatából eredő apró kavicsfelverődések, hajsza karcok láthatóak.

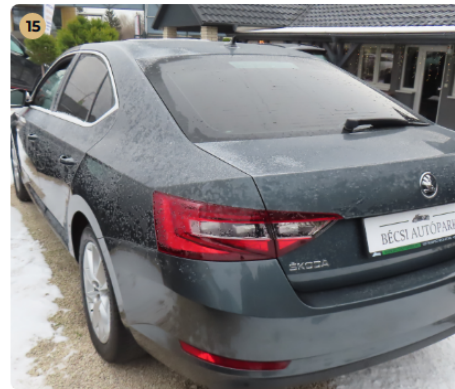
**✓ Szélvédők, üvegek**  
Hátsó szélvédőn látható sérülés nincs.

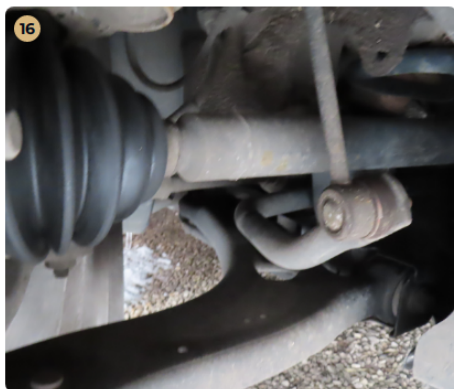
**✓ Futómű**  
A féltengelyen zsíros / olajos kicsapódás nem látható.
