## Toyota Proace Proace City Verso 1.2T Family L2H1 81 kW

Alvázsám: **YARERHNP2GJ929037**

## MÉRÉSI EREDMÉNYEK

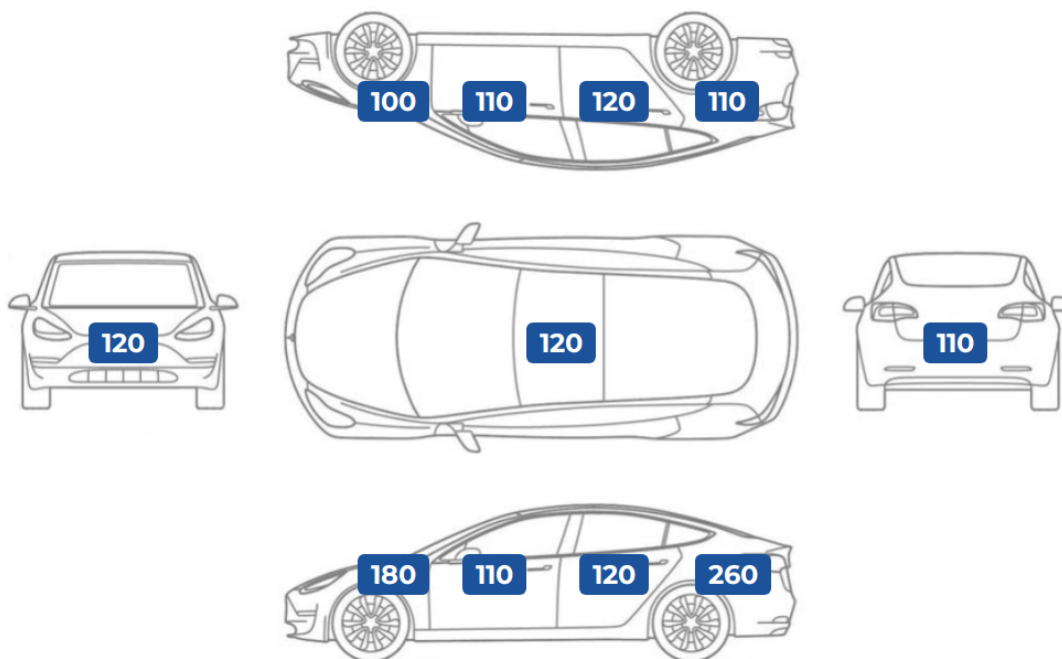
### Karosszéria festékvastagság (mikrométerben)

**Szakvélemény:** A mért értékek alapján az autó karosszériaelemei részben eredetiek, részben pedig újrafényezettek. A fényezett elemek esetében szabad szemmel nem látható az eltérés, szakszerű javítás történt. A műanyag karosszéria elemeken repedés, javítás nyomai nem láthatók. Nem található fóliázás az autón. A mérési eredmények értelmezéséhez fontos tudni, hogy 150 mikronig a festékvastagság általában eredeti fényezésre utal, de bizonyos típusoknál a magasabb, de egységes értékek is ebbe a kategóriába tartoznak.

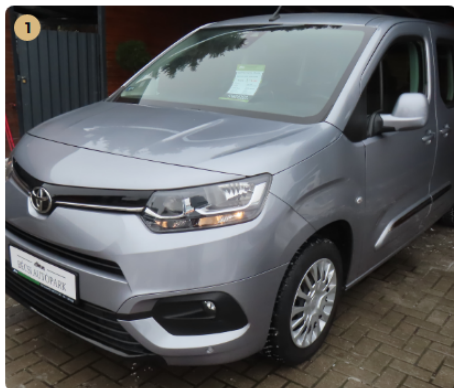
✓ **Szélvédők, üvegek**  
Az első szélvédőn látható sérülés nincs.

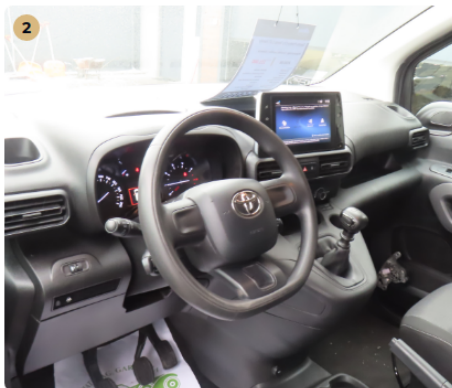
✓ **Kárpitozás és belső burkolatok**  
Műszerfal normál állapotú.

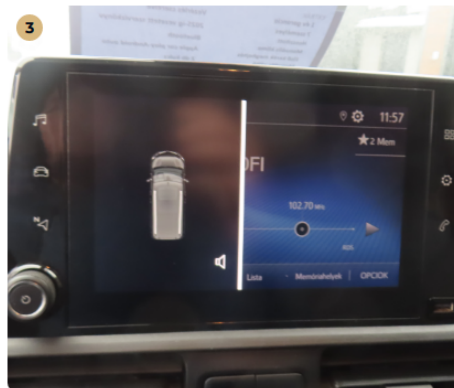
✓ **Elektromos berendezések**  
Műszerfalfények megfelelően működnek.

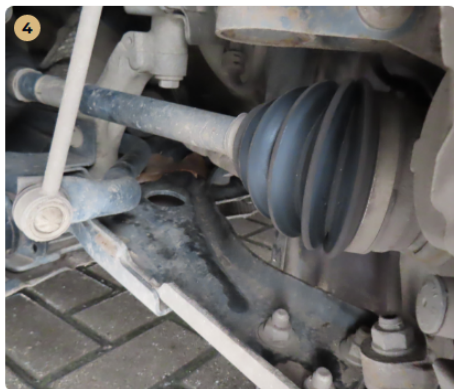
✓ **Futómű**  
A féltengelyen zsíros / olajos kicsapódás nem látható.

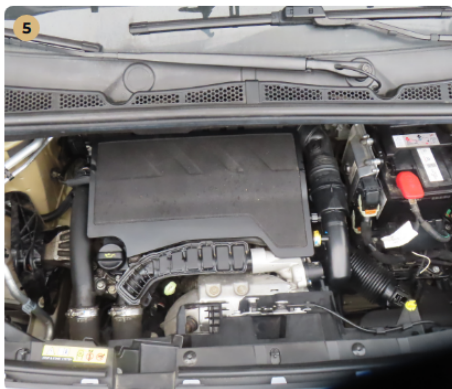
✓ **Motor**  
Hűtőfolyadékszint megfelelő.

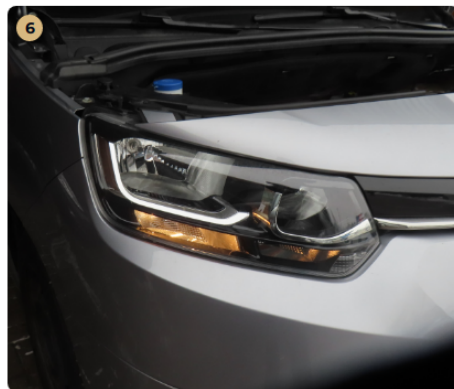
✓ **Világítás**  
Az első fényszórók nincsenek bemattulva.

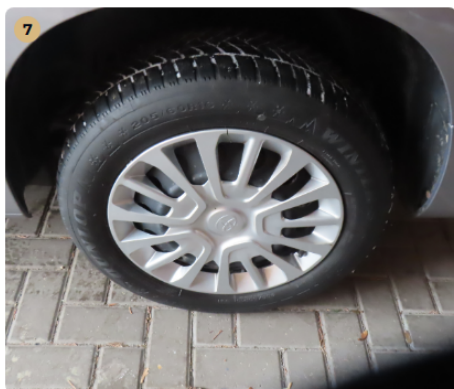
**Szakvélemény:** A gumiabroncsok cseréje javasolt. A gumiabroncsok odalfala repedezett.

⚠ **Gumiabroncsok**  
A gumiabroncsok odalfala repedezett.

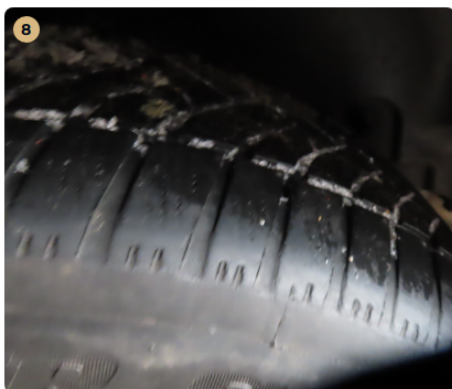
⚠ **Gumiabroncsok**  
A gumiabroncsok odalfala repedezett.

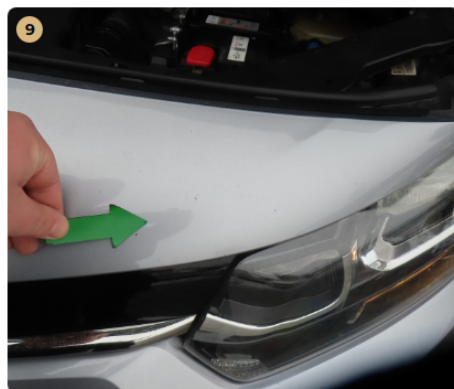
⚠ **Külső karosszéria elemek**  
Az autó használatából eredő apró kavicsfelverődések, hajsza karcok láthatóak.

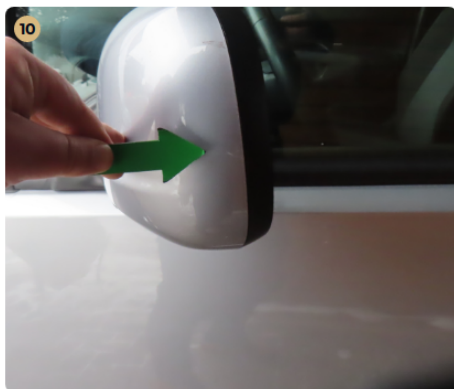
⚠ **Külső karosszéria elemek**  
Az autó használatából eredő apró kavicsfelverődések, hajsza karcok láthatóak.

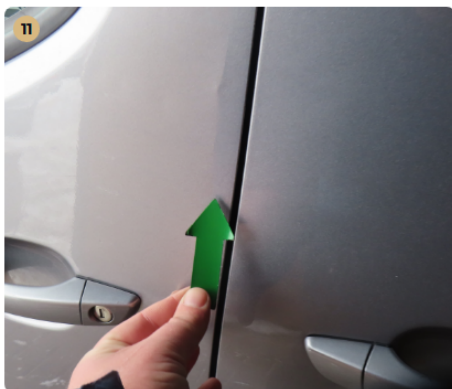
⚠ **Külső karosszéria elemek**  
Bal első ajtón horpadás, fény sérülés látható.

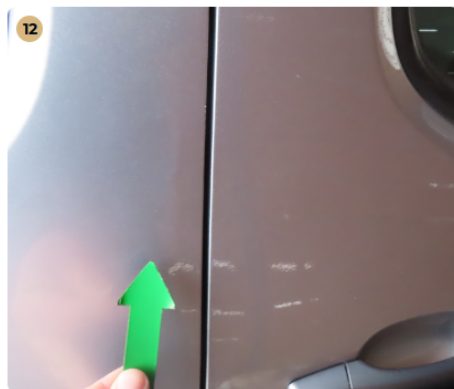
⚠ **Külső karosszéria elemek**  
Az autó használatából eredő apró kavicsfelverődések, hajsza karcok láthatóak.

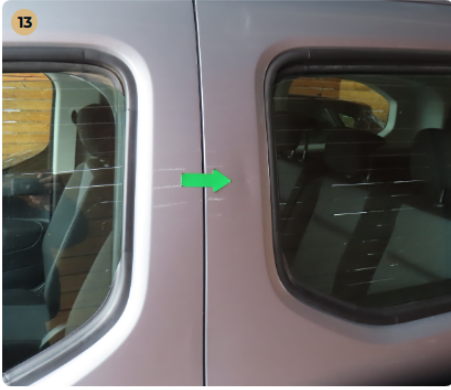
**! Külső karosszéria elemek**  
Az autó használatából eredő apró kavicsfelverődések, hajsza karcok láthatóak.

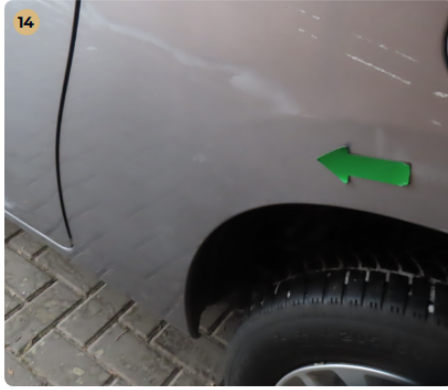
**! Külső karosszéria elemek**  
Az autó használatából eredő apró kavicsfelverődések, hajsza karcok láthatóak.

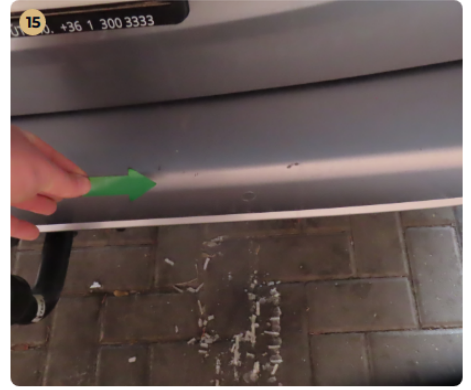
**! Külső karosszéria elemek**  
Az autó használatából eredő apró kavicsfelverődések, hajsza karcok láthatóak.

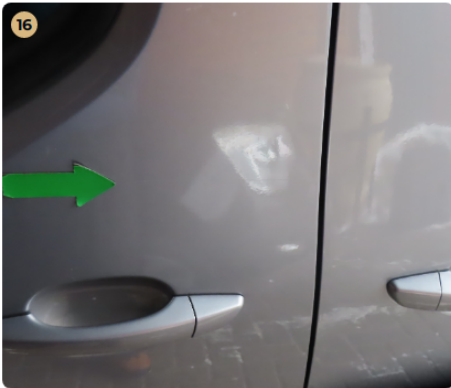
**! Külső karosszéria elemek**  
Az autó használatából eredő apró kavicsfelverődések, hajsza karcok láthatóak.

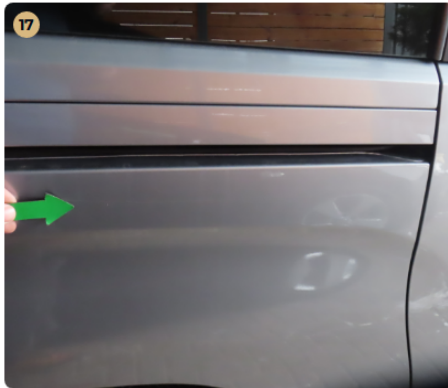
**! Külső karosszéria elemek**  
Az autó használatából eredő apró kavicsfelverődések, hajsza karcok láthatóak.

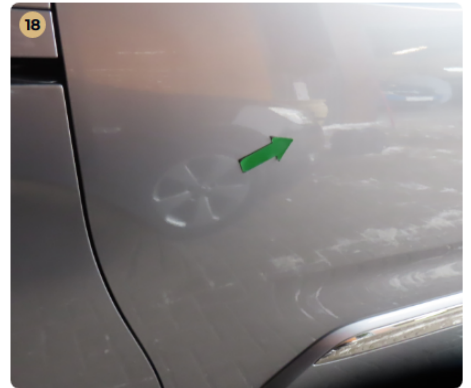
**! Külső karosszéria elemek**  
Az autó használatából eredő apró kavicsfelverődések, hajsza karcok láthatóak.

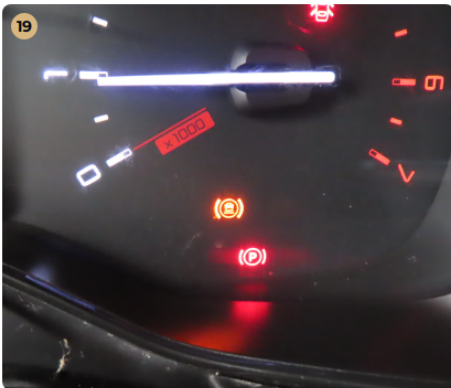
**! Hibakód kiolvasása**  
Az autó beindítását követően kontrolllámpa a műszerfalán világít.

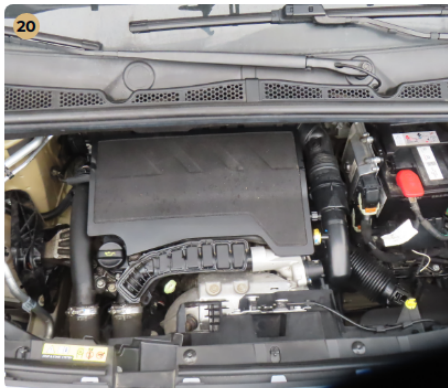
**✓ Fékrendszer**  
A fékfolyadék színe megfelelő.

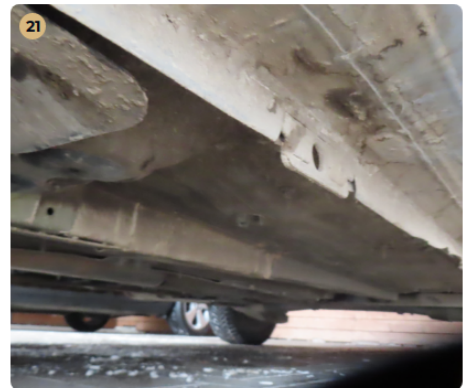
**✓ Utascella és gyűrődő zónák**  
A küszöbökön javításra utaló nyomok nem észlelhetők.

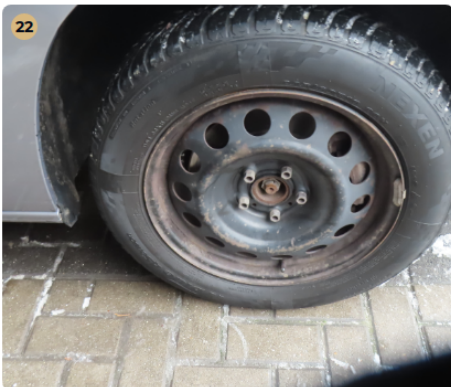
**! Felnik**  
dísz tárcsa hiányzik

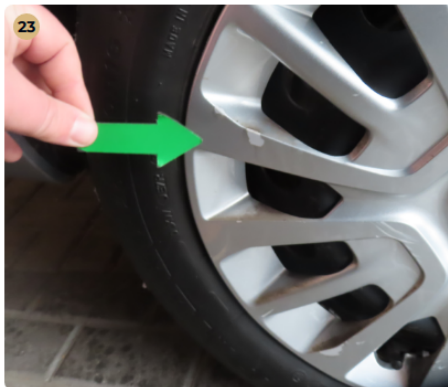
**! Felnik**  
Dísz tárcsa káros.
