## BMW 116 116i (Automata) 100 kW

| <b>Alvázsám:</b> | <b>WBA1A11050VV17123</b> | <b>Gyártási év:</b> | <b>2013. 05.</b> |

# ÁLLAPOTFELMÉRÉS ÖSSZEFOGLALÁSA

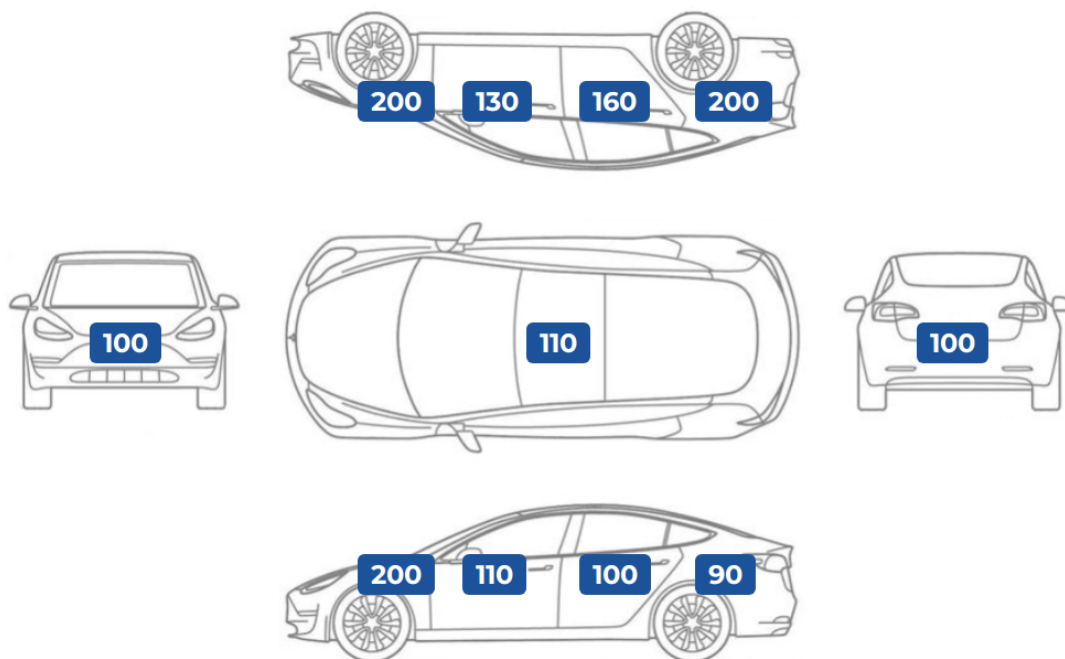
### Karosszéria festékvastagság (mikrométerben)

**Szakvélemény:** Az autón újrafényezett elemek találhatók. A festékvastagság alapján a sérült elemek javítását vélhetően gittelés nélkül végezték. A fényezett karosszéria elem színazonos a többi elemmel (nem látható szín eltérés). A műanyag karosszéria elemeken repedés, javítás nyomai nem láthatók. Nem található fóliázás az autón. A mérési eredmények értelmezéséhez fontos tudni, hogy 150 mikronig a festékvastagság általában eredeti fényezésre utal, de bizonyos típusoknál a magasabb, de egységes értékek is ebbe a kategóriába tartoznak.

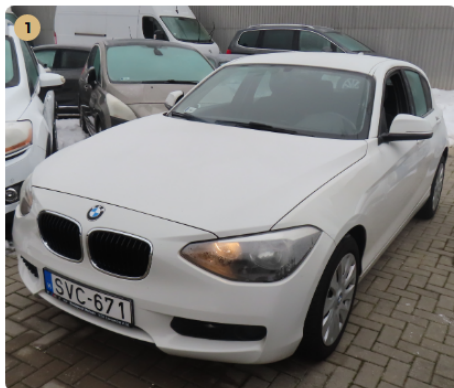
- ✓ **Külső karosszéria elemek**  
A karosszéria elemek közötti hézagok megfelelőek.

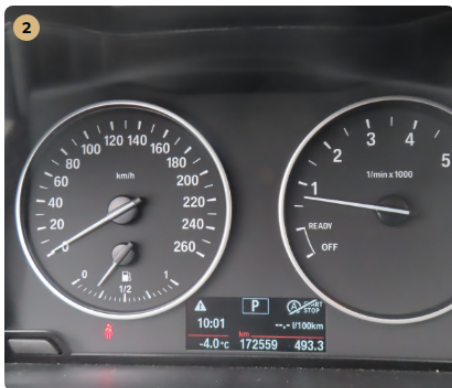
- ✓ **Hibakód kiolvasása**  
Számítógépes kiolvasás során nem találtam hibát.

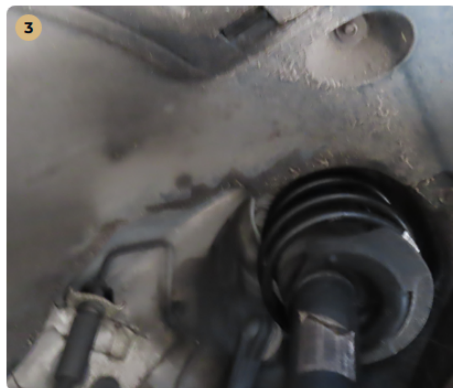
- ✓ **Futómű**  
A lengéscillapítón olajfolyás nem észlelhető.

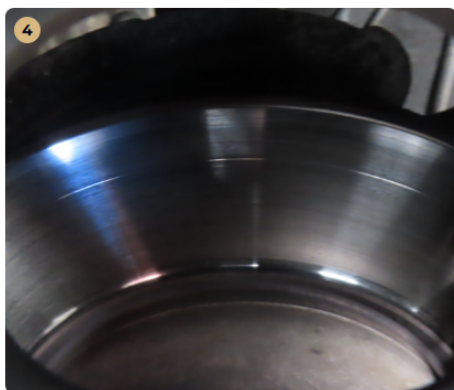
- ✓ **Féktrendszer**  
A féktárcsa megfelelő állapotban van.

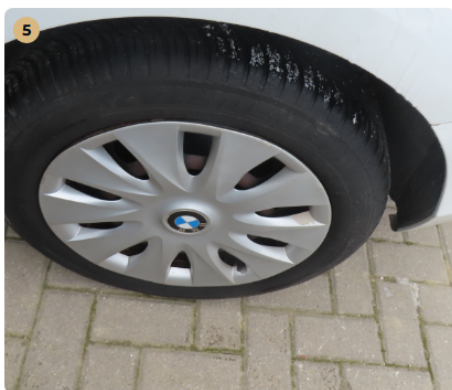
- ✓ **Gumiabroncsok**  
A gumiabroncsok odalfala nem repedezett.

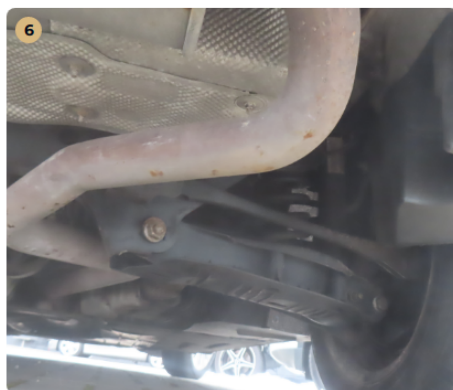
- ✓ **Motor**  
A kipufogórendszer és a dobok állapota megfelelő.

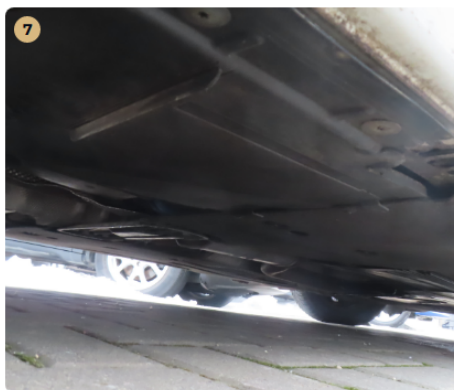
- ✓ **Utascella és gyűrődő zónák**  
A küszöbökön javításra utaló nyomok nem észlelhetők.

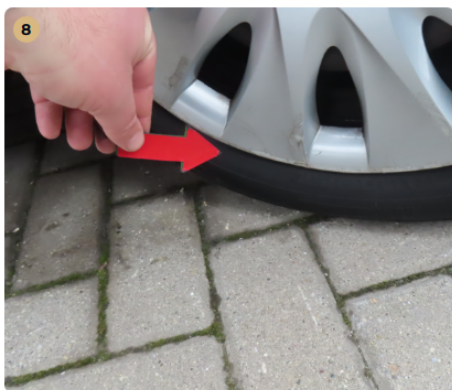
| <b>Felnik:</b> | Lásd megjegyzések. Disztárcsa gyári. Disztárcsa karcos. |

- ! **Felnik**  
Könnyűfém felnin patkázás nyomai láthatóak.

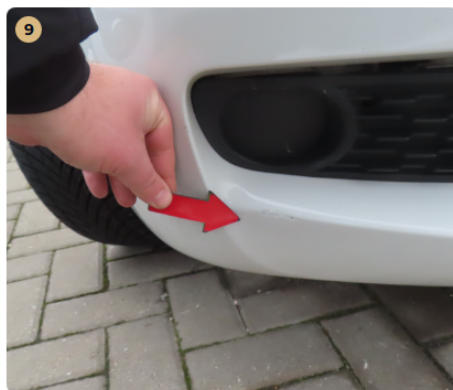
- ! **Külső karosszéria elemek**  
Az autó használatából eredő apró kavicsfelverődések, hajsza karcok láthatóak.

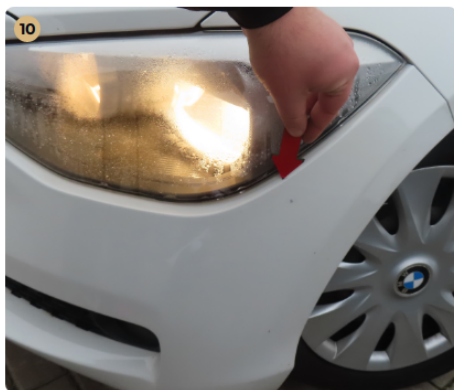
| <b>Világítás:</b> | Lásd megjegyzések. Bal első fényszóró párásodik. Az első fényszórók nincsenek bemattulva. |

- ! **Világítás**  
Bal első fényszóró párasodik.

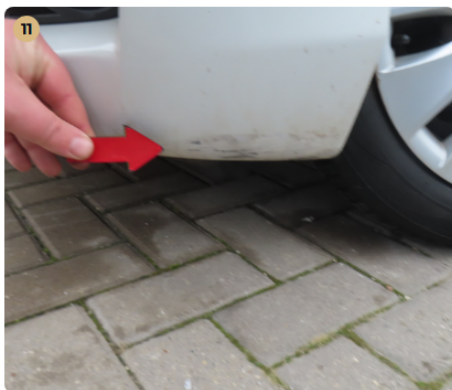
- ! **Külső karosszéria elemek**  
Az autó használatából eredő apró kavicsfelverődések, hajsza karcok láthatóak.

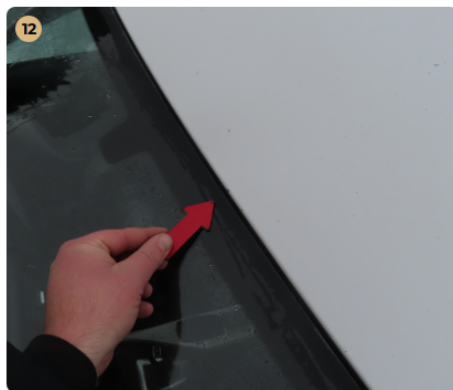
| <b>Szélvédők, üvegek:</b> | Korának megfelelő állapotban van.. Az oldalsó üvegek gyáriak. A hátsó szélvédő gyári. Első szélvédőn 1-2 apró kavics sérülés van. |

- ! **Szélvédők, üvegek**  
Az első szélvédőn látható sérülés van.

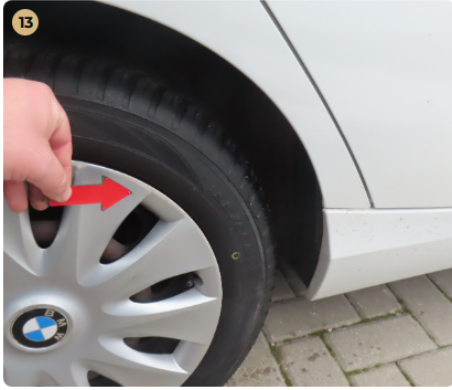
**! Felni**  
Könnyűfém felni karcos.

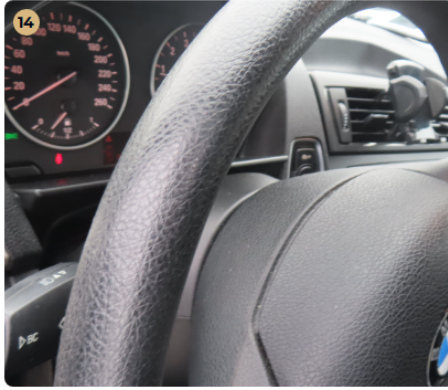
**! Kárpitozás és belső burkolatok**  
A kormánykerék kopott.

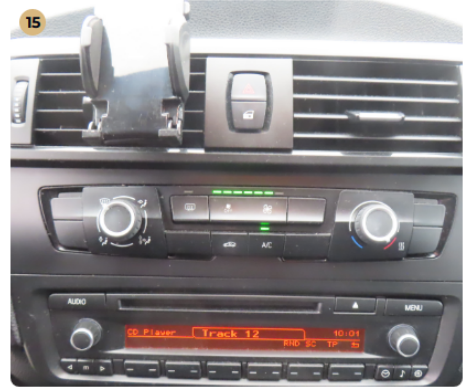
**✓ Elektromos berendezések**  
Műszeralfények megfelelően működnek.
