## Citroen C4 Grand Picasso C4 Grand Picasso 1.6 BlueHDi Collection S&S EAT6 (7 személyes ) 88 kW

Alvázsám: VF73A9HC8FJ616384

## MÉRÉSI EREDMÉNYEK

# 360 PONTOS ÁTVIZSGÁLÁS EREDMÉNYE

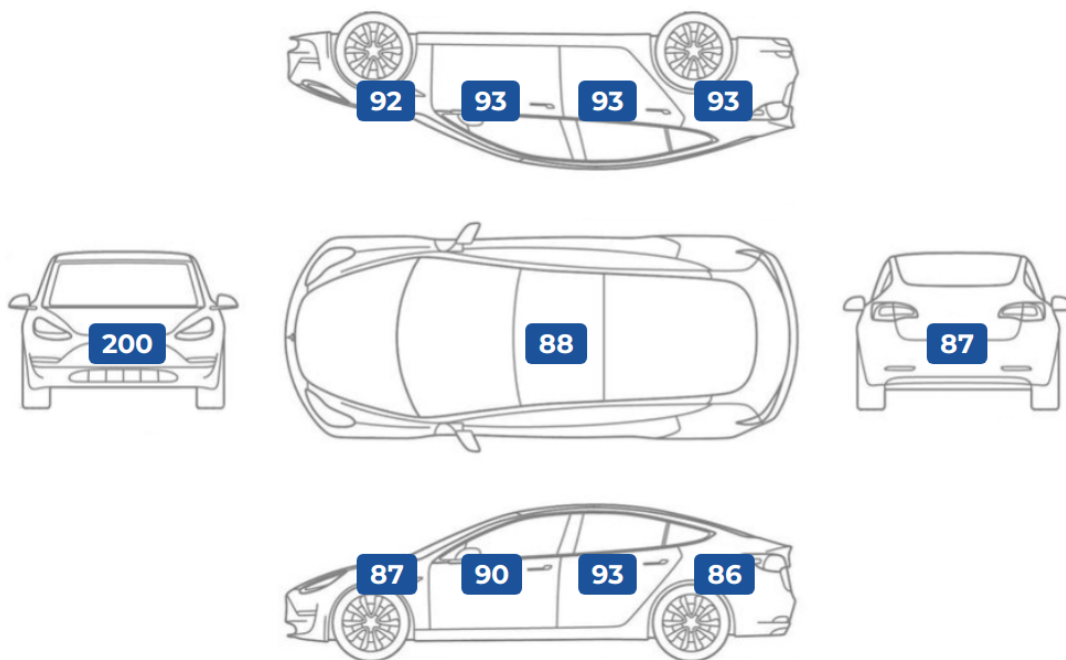
**Szakvélemény:** A mért értékek alapján az autó karosszériaelemei részben eredetiek, részben pedig újrafényezettek. A festékvastagság minimális eltérése a gyári értéktől arra utal, hogy a fényezési hibákat gittelés nélkül javították, azaz elemsérülés vélhetően nem történt, és csak karcot, vagy apró fénysérülést javítottak az autón. A fényezett elemek esetében szabad szemmel nem látható az eltérés, szakszerű javítás történt. A műanyag karosszéria elemeken a hézagok megfelelők (gyáriak vagy szakszerűen javítottak). Nem található fóliázás az autón. A jármű karosszériája nedves, havas volt az átvizsgálás során. A mérési eredmények értelmezéséhez fontos tudni, hogy 150 mikronig a festékvastagság általában eredeti fényezésre utal, de bizonyos típusoknál a magasabb, de egységes értékek is ebbe a kategóriába tartoznak.

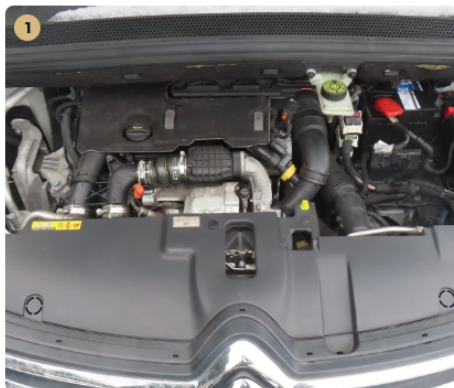
✓ **Motor**  
Motortérben olajfolyás nem látható.

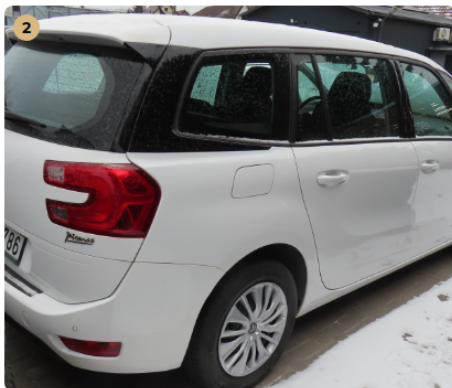
✓ **Szélvédők, üvegek**  
Oldalsó üvegen látható sérülés nincs.

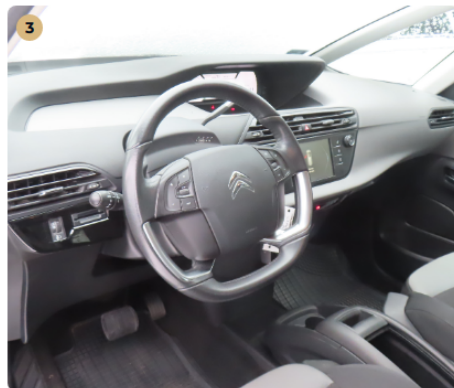
✓ **Kárpitozás és belső burkolatok**  
Műszerfal normál állapotú.

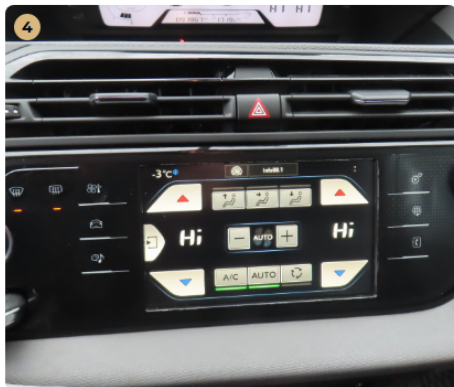
✓ **Elektromos berendezések**  
Gombvilágítások megfelelően működnek.

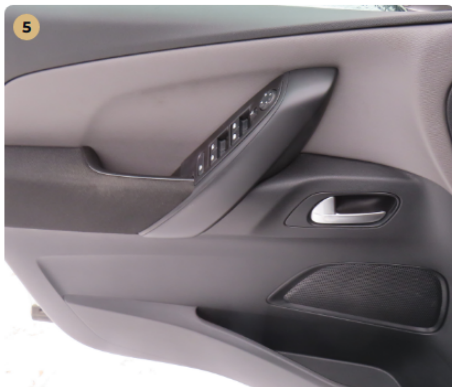
✓ **Kárpitozás és belső burkolatok**  
Az ajtókárpitok normál állapotúak.

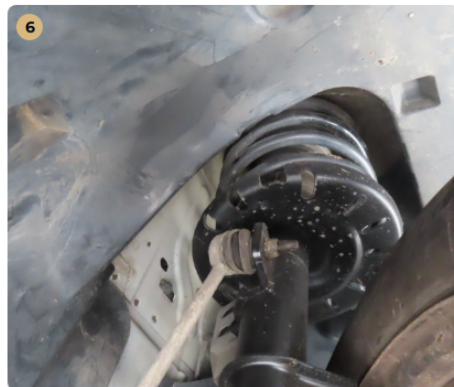
✓ **Futómű**  
A lengéscsillapítón olajfolyás nem észlelhető.

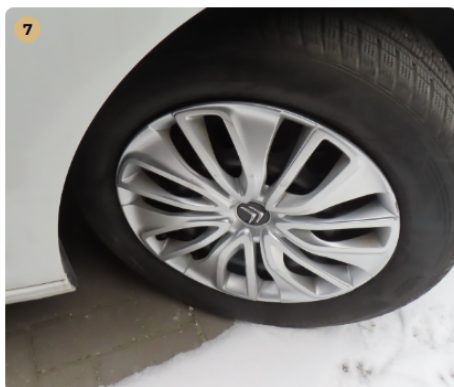
✓ **Gumiabroncsok**  
A gumi oldalfalán, szálszakadás jele (dudor) nem található.

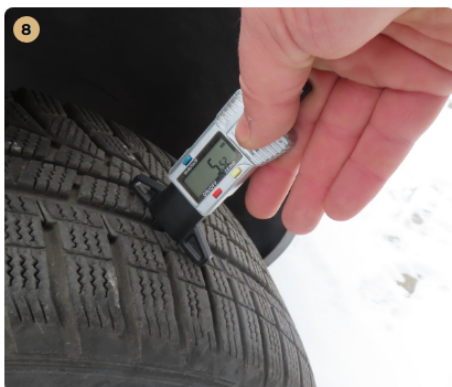
✓ **Gumiabroncsok**  
A gumiabroncsok oldalán nem repedezett.

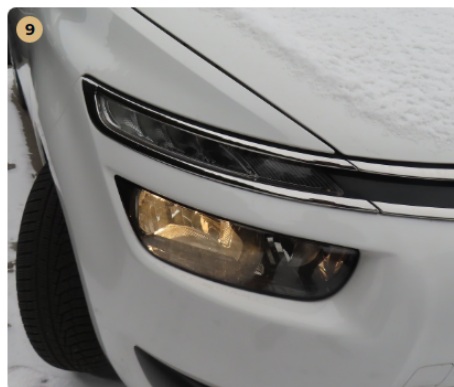
✓ **Világítás**  
Az első fényszórók nincsenek bemattulva.

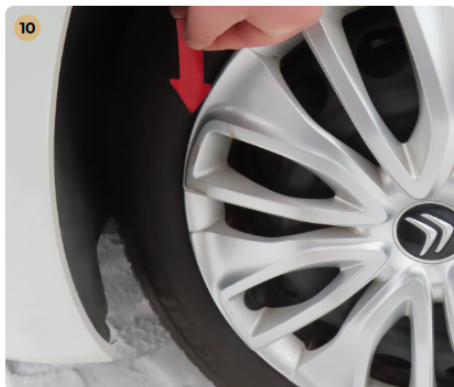
| <b>Felnik:</b> | Lásd megjegyzések. Disztárcsa gyári. Disztárcsa karcos. |

⚠ **Felnik**  
Disztárcsa karcos.

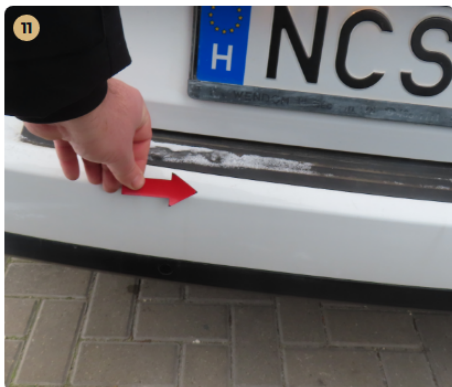
| <b>Külső karosszéria elemek:</b> | Futásának megfelelő állapotban van.. A festékmérés során eltérő értékeket találtam. Az autó használatából eredő apró kavicsfelverődések, hajszál karcok láthatóak. A karosszéria nedves volt az átvizsgáláskor. Karosszéria elem védő fólia az autón nem található. |

⚠ **Külső karosszéria elemek**  
Az autó használatából eredő apró kavicsfelverődések, hajszál karcok láthatóak.

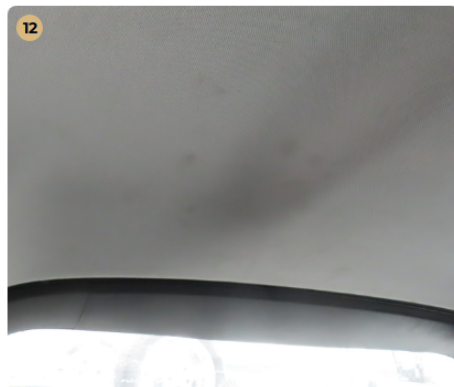
⚠ **Kárpitozás és belső burkolatok**  
Tetőkárpit szennyezett.

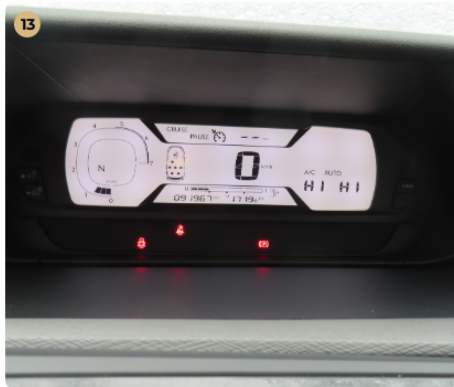
### Hibakód kiolvasása

Az autó beindítását követően kontrollámpa a műszerfalon nem világít.

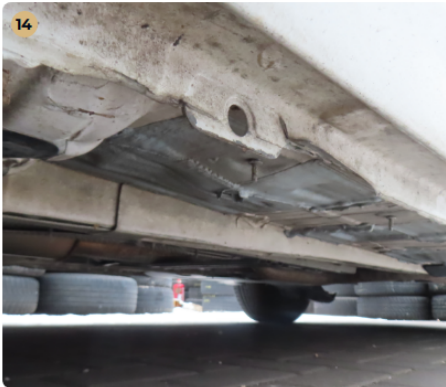
### Utascella és gyűrődő zónák

A küszöbökön javításra utaló nyomok nem észlelhetők.

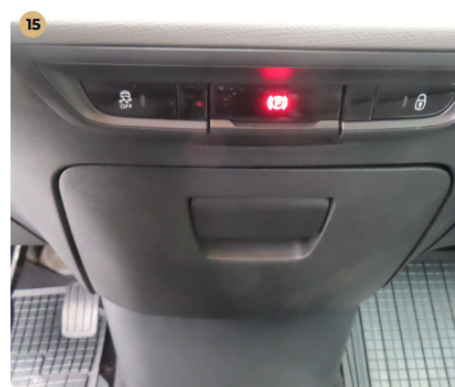
### Fékrendszer

Elektromos kézifék megfelelően működik.
