## Skoda Fabia Fabia 1.0 TSI Ambition 70 kW

Alvázszám: **TMBEP6NJ2JZ136102**

# ÁLLAPOTFELMÉRÉS ÖSSZEFOGLALÁSA

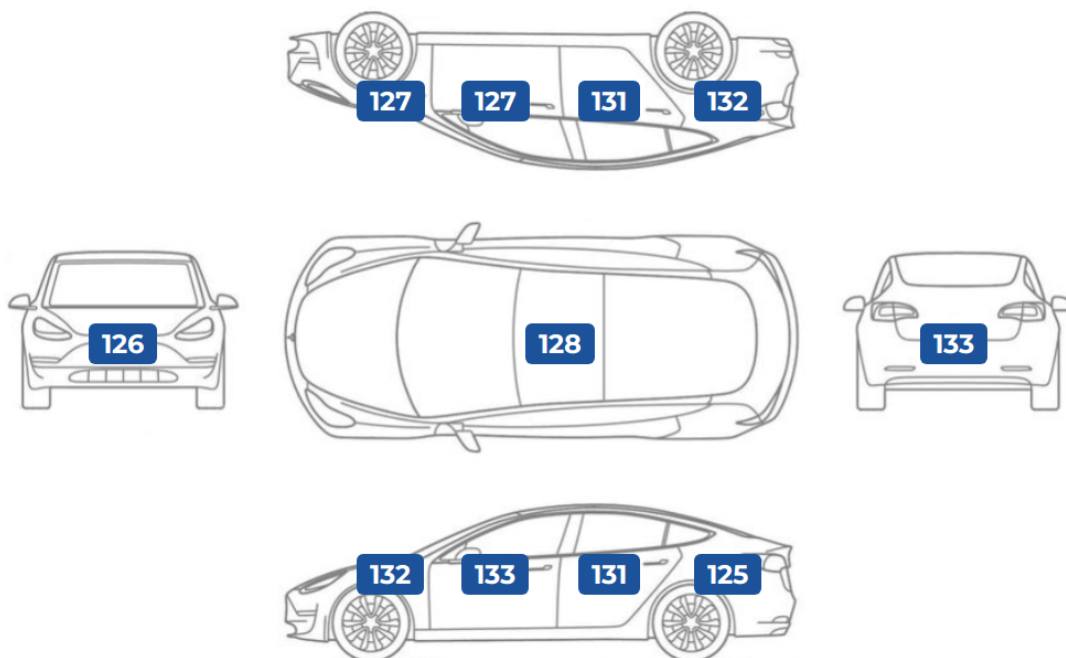
**Szakvélemény:** A gépjármű karosszériáján külső beavatkozás / újrafényezés nyomai nem láthatók. A műanyag karosszéria elemeken repedés, javítás nyomai nem láthatók. Nem található fóliázás az autón. A mérési eredmények értelmezéséhez fontos tudni, hogy 150 mikronig a festékvastagság általában eredeti fényezésre utal, de bizonyos típusoknál a magasabb, de egységes értékek is ebbe a kategóriába tartoznak.

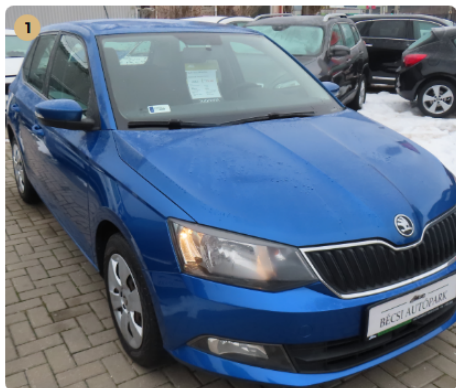
- ✓ **Külső karosszéria elemek**  
A karosszéria elemek közötti hézagok megfelelőek.

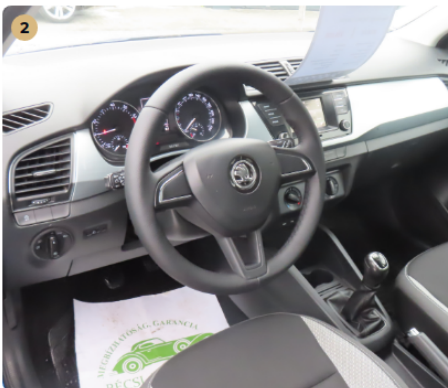
- ✓ **Kárpitozás és belső burkolatok**  
Műszerfal normál állapotú.

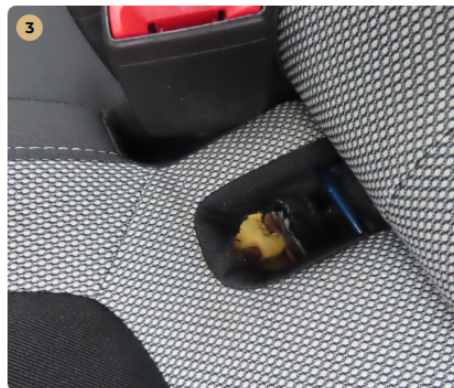
- ⚠ **Kárpitozás és belső burkolatok**  
Hátsó ülésen az ISOFIX nél szakadás van.

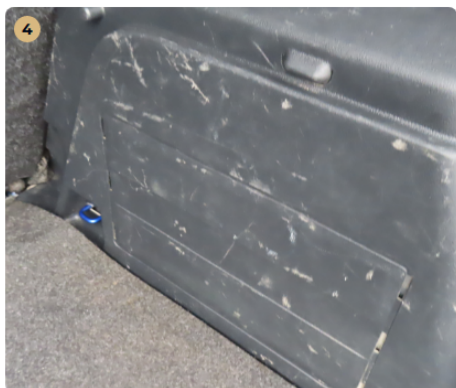
- ⚠ **Kárpitozás és belső burkolatok**  
Csomagtartó kopott, karcos.

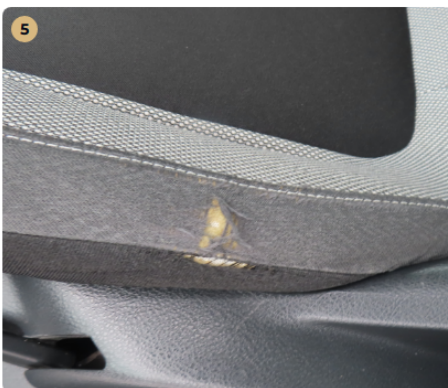
- ⚠ **Kárpitozás és belső burkolatok**  
Vezető ülés ki van szakadva.

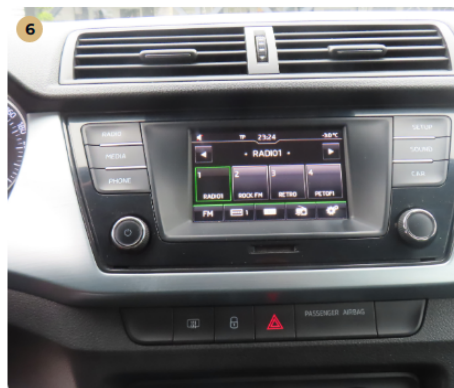
- ✓ **Elektromos berendezések**  
Műszerfalfények megfelelően működnek.

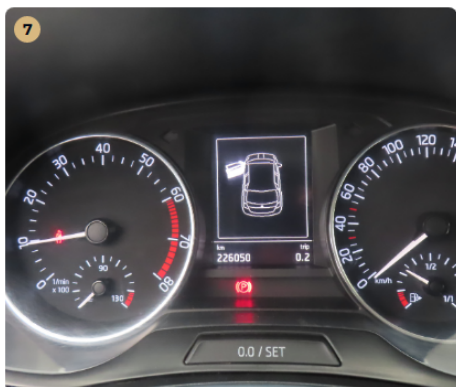
- ✓ **Hibakód kiolvasása**  
Számítógépes kiolvasás során nem találtam hibát.

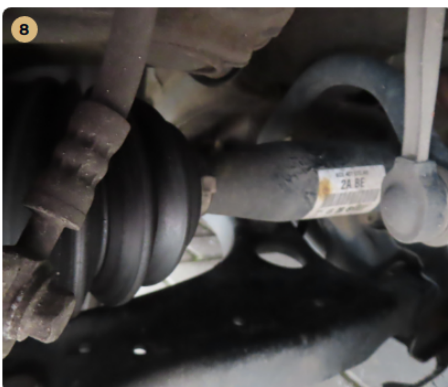
- ✓ **Futómű**  
A féltengelyen zsíros / olajos kicsapódás nem látható.

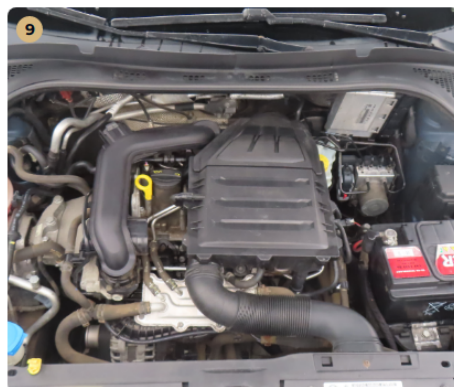
- ✓ **Motor**  
Motortérben olajfolyás nem látható.

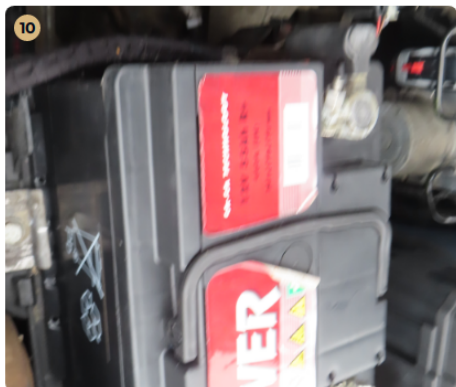
- ✓ **Elektromos berendezések**  
Akkumulátor nem gyári, már cserélt.

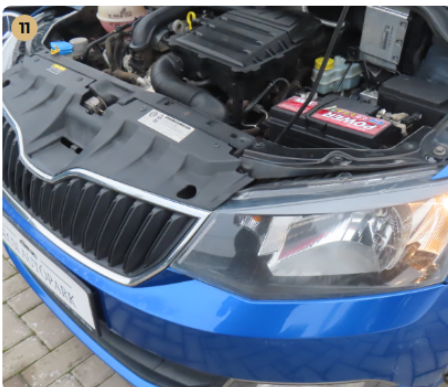
- ✓ **Világítás**  
Az első fényszórók nincsenek bemattulva.

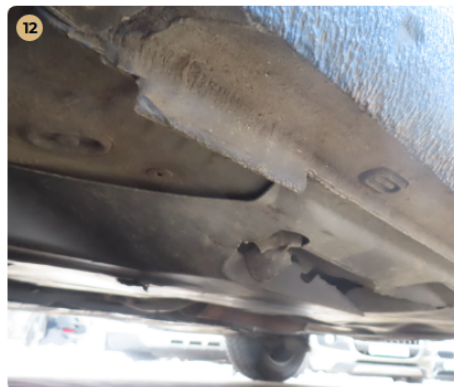
- ✓ **Utascella és gyűrődő zónák**  
A küszöbökön javításra utaló nyomok nem észlelhetők.

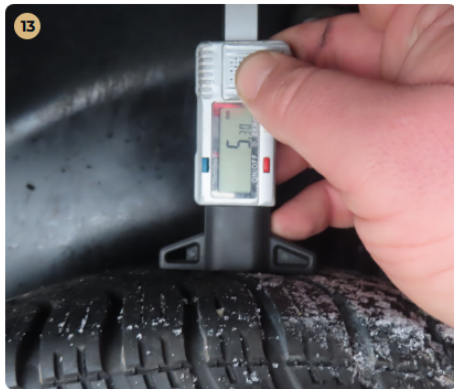
✓ **Gumiabroncsok**  
A gumiabroncsok odalfala nem repedezett.

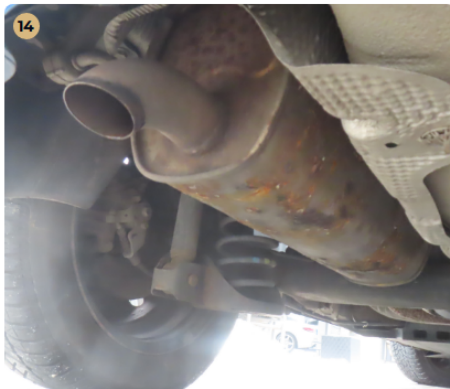
! **Motor**  
Hátsó kipufogó dob palástja korrodált.

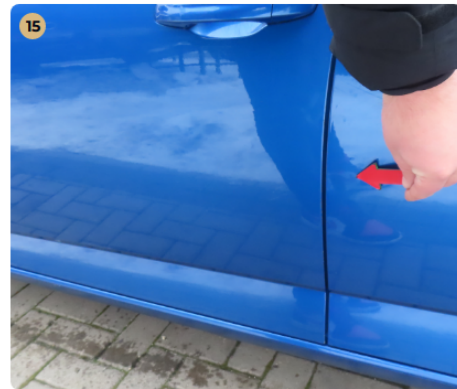
! **Külső karosszéria elemek**  
Az autó használatából eredő apró kavicsfelverődések, hajsza karcok láthatóak.

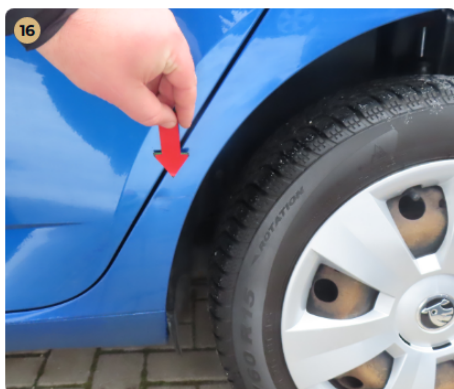
! **Külső karosszéria elemek**  
Az autó használatából eredő apró kavicsfelverődések, hajsza karcok láthatóak.

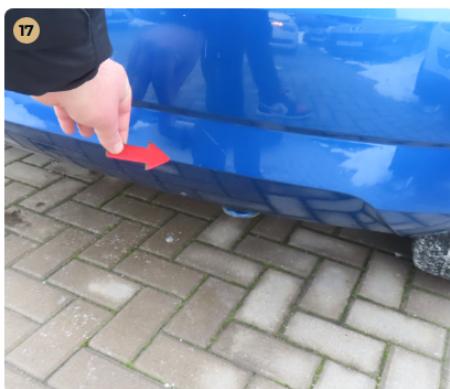
! **Külső karosszéria elemek**  
Az autó használatából eredő apró kavicsfelverődések, hajsza karcok láthatóak.

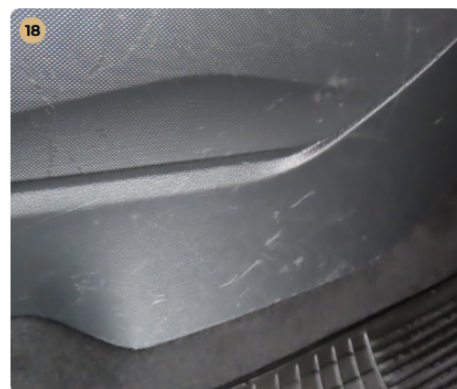
! **Kárpitozás és belső burkolatok**  
Ajtókárpitok karcosak.

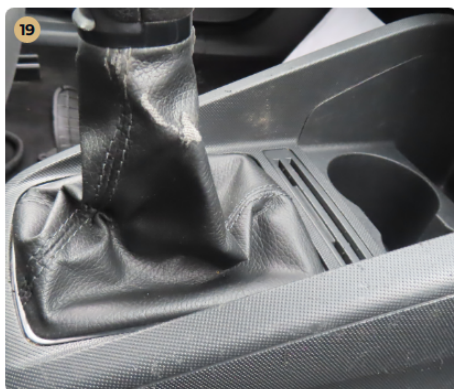
! **Kárpitozás és belső burkolatok**  
A váltó gomb kopott.

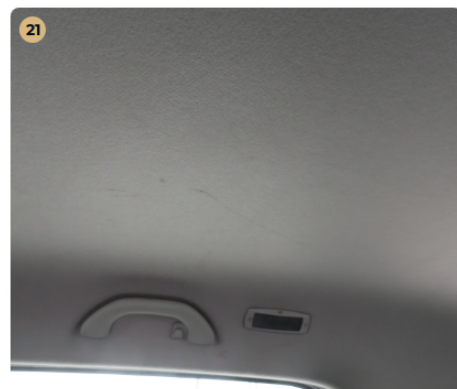
! **Kárpitozás és belső burkolatok**  
Tetőkárpit szennyezett.

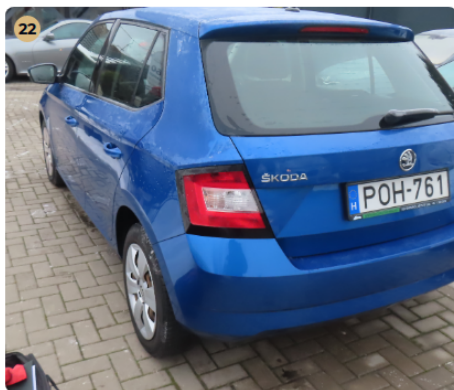
✓ **Szélvédők, üvegek**  
Hátsó szélvédőn látható sérülés nincs.

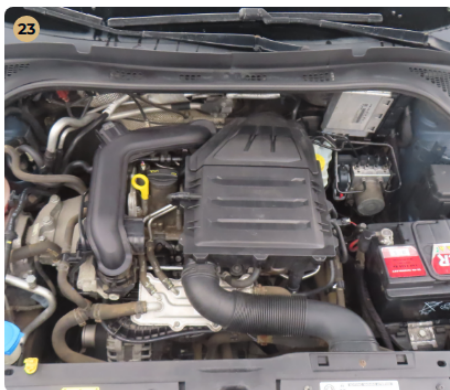
✓ **Fékkrendszer**  
A fékfolyadék színe megfelelő.

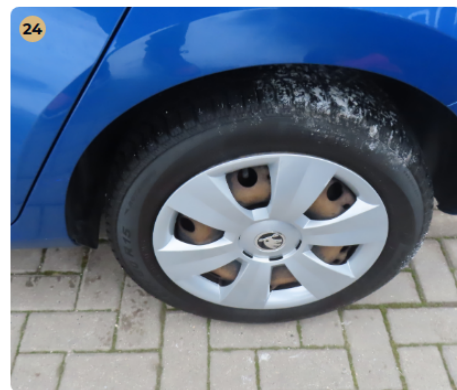
✓ **Felnik**  
Disztárcsa gyári.
