## Skoda Octavia Octavia 1.6 CR TDI Style 85 kW

Alvázsám: **TMBJG7NE1J0021311**

# ÁLLAPOTFELMÉRÉS ÖSSZEFOGLALÁSA

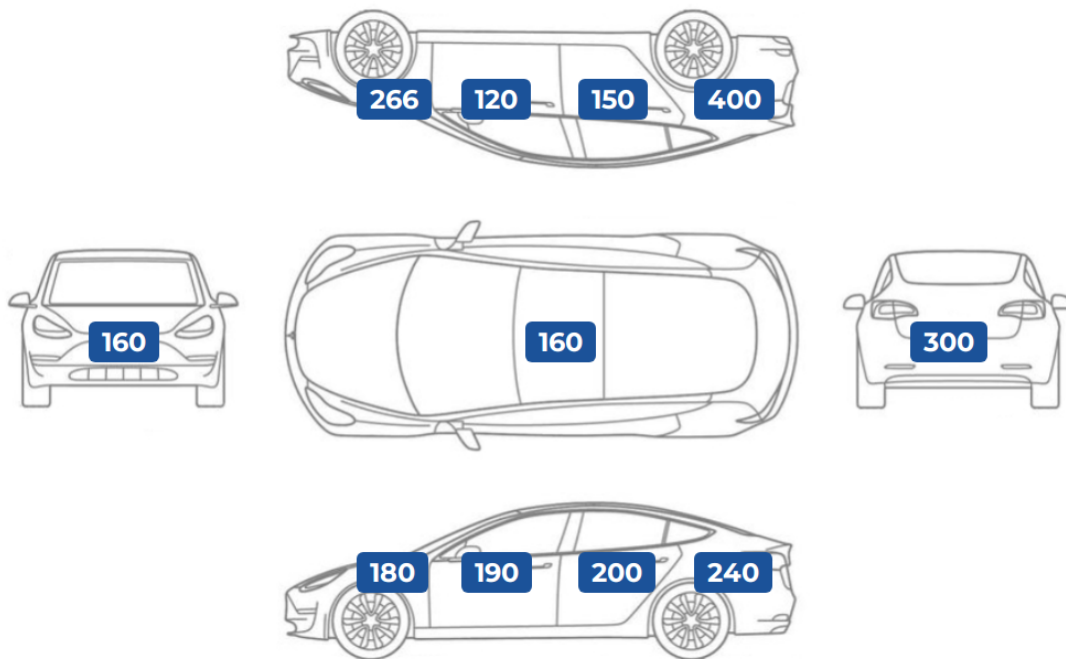
**Szakvélemény:** Az autón újrafényezett elemek találhatók. A festékvastagság alapján a sérült elemek javítását vélhetően gitteléssel végezték. A fényezett karosszéria elem felülete szép egyenletes, nem látható rajta festék megfolyás. A műanyag karosszéria elemeken repedés, javítás nyomai láthatók. Nem található fóliázás az autón. A mérési eredmények értelmezéséhez fontos tudni, hogy 150 mikronig a festékvastagság általában eredeti fényezésre utal, de bizonyos típusoknál a magasabb, de egységes értékek is ebbe a kategóriába tartoznak.

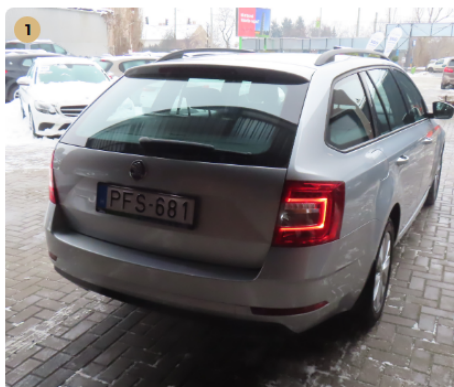
✓ **Szélvédők, üvegek**  
Hátsó szélvédőn látható sérülés nincs.

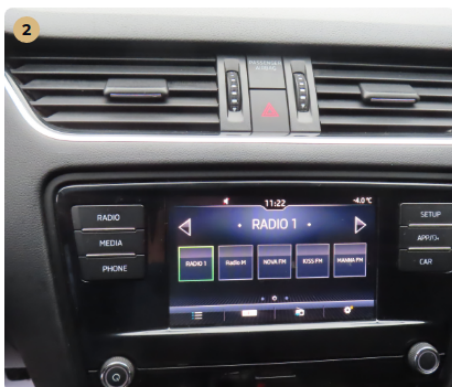
✓ **Elektromos berendezések**  
Műszerfalfények megfelelően működnek.

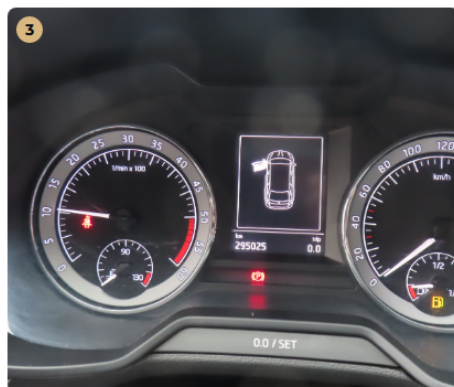
✓ **Hibakód kiolvasása**  
Az autó beindítását követően kontrollámpa a műszerfalán nem világít.

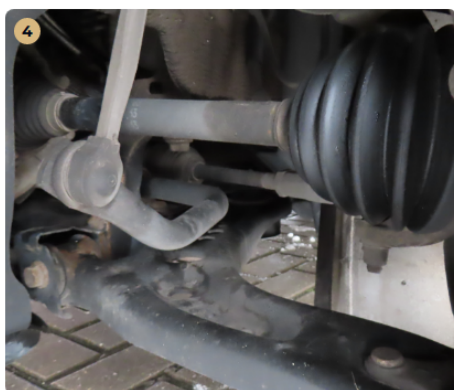
✓ **Futómű**  
A féltengelyen zsíros / olajos kicsapódás nem látható.

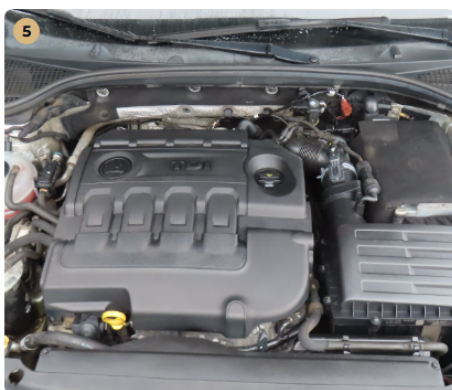
✓ **Motor**  
A hűtőfolyadék színe megfelelő.

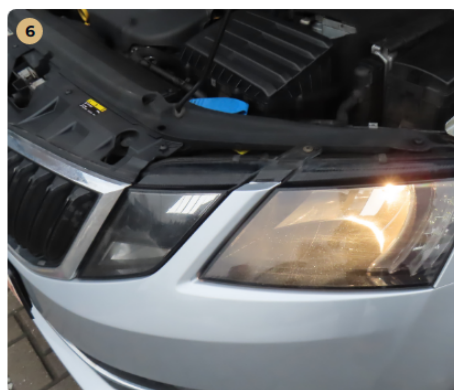
✓ **Világítás**  
Az első fényszórók nem sérültek.

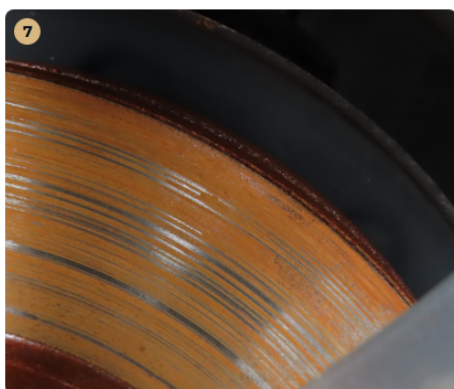
| <b>Fékrendszer:</b> | A piaci átlagnak megfelelő állapotban van.. Féktárcsán állásból adódóan felületi korrózió látható, ami rövid használat után lekopik. A fékolaj szintje megfelelő. A fékpedál nyomásra megfelelő keménységű. |

⚠ **Féktrendszer**  
Féktárcsán állásból adódóan felületi korrózió látható, ami rövid használat után lekopik.

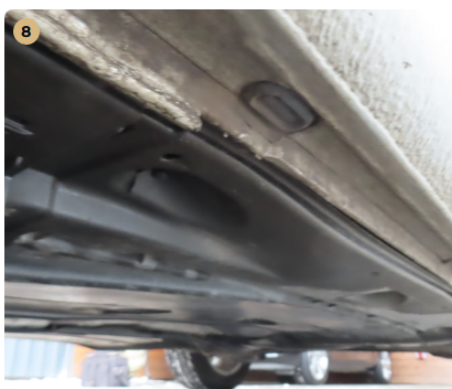
✓ **Utascella és gyűrődő zónák**  
A küszöbökön rozsdásodás / korrózió nem látható.

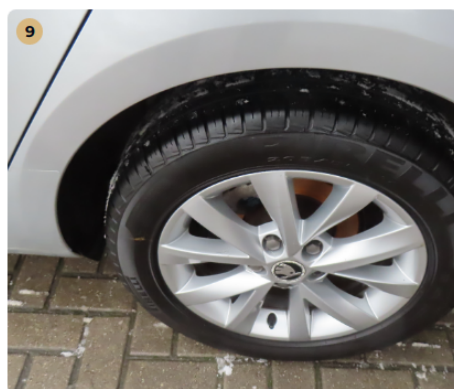
| <b>Felnik:</b> | Lásd megjegyzések. Könnyűfém felni gyári. Könnyűfém felnin patkázás nyomai láthatóak. |

✓ **Felnik**  
Könnyűfém felnin patkázás nyomai láthatóak.

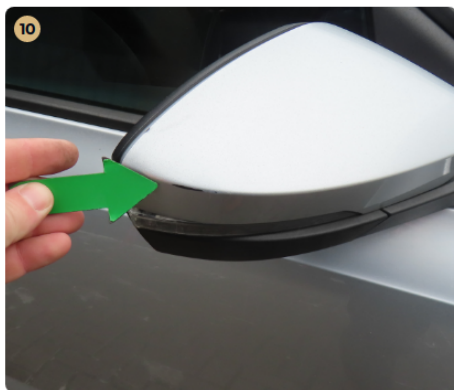
⚠ **Külső karosszéria elemek**  
Az autó használatából eredő apró kavicsfelverődések, hajsál karcok láthatóak.

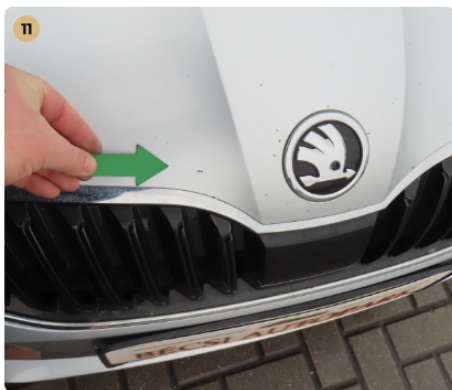
⚠ **Külső karosszéria elemek**  
Az autó használatából eredő apró kavicsfelverődések, hajsál karcok láthatóak.

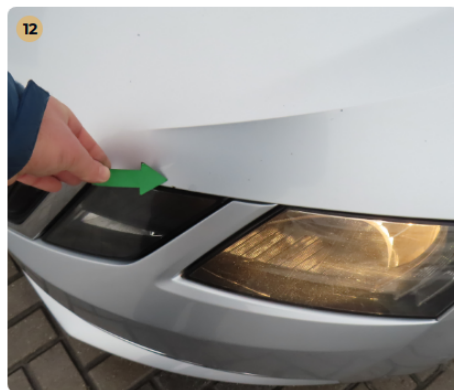
⚠ **Külső karosszéria elemek**  
Az autó használatából eredő apró kavicsfelverődések, hajsál karcok láthatóak.

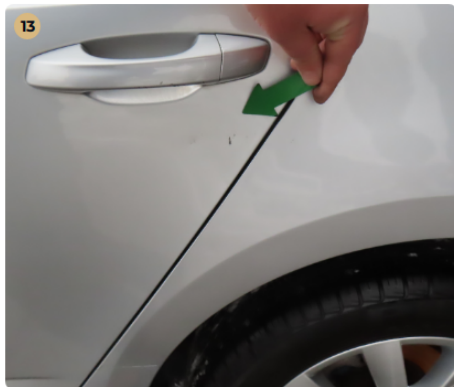
**Külső karosszéria elemek**  
Az autó használatából eredő apró kavicsfelverődések, hajsza karcok láthatóak.

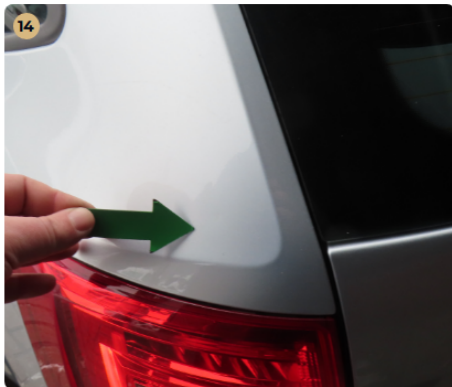
**Külső karosszéria elemek**  
Az autó használatából eredő apró kavicsfelverődések, hajsza karcok láthatóak.

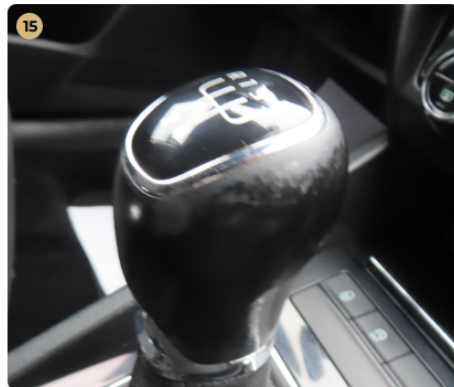
**Kárpitozás és belső burkolatok**  
A váltó gomb kopott.

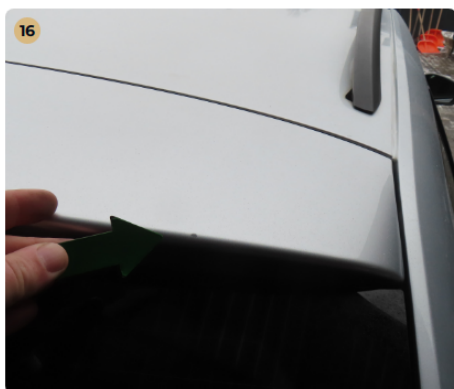
**Külső karosszéria elemek**  
Az autó használatából eredő apró kavicsfelverődések, hajsza karcok láthatóak.
