## Skoda Octavia Octavia Combi 1.6 CR TDI Style 81 kW

| <b>Évjárat</b><br>2018. 08. | <b>Teljesítmény</b><br>81 kW (110LE) | <b>Kilométeróra állás</b><br>329 000 km | <b>Üzemanyag</b><br>Dízel | <b>Sebességváltó</b><br>Manuális / kézi |

| <b>Alvázsám:</b> | <b>TM6JG7N8830323825</b> | <b>Gyártási év:</b> | <b>2018. 08.</b> |

# ÁLLAPOTFELMÉRÉS ÖSSZEFOGLALÁSA

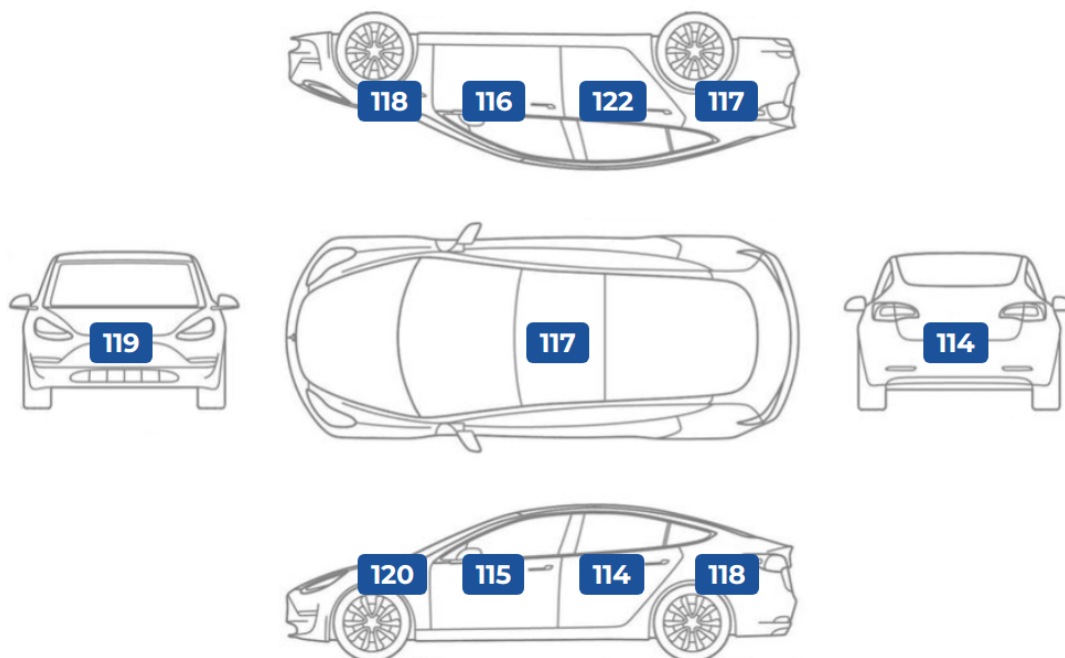
### Karosszéria festékvastagság (mikrométerben)

**Szakvélemény:** A mért értékek alapján az autó fényezése meglátásom szerint eredeti. A műanyag karosszéria elemeken repedés, javítás nyomai nem láthatók. Nem található fóliázás az autón. A mérési eredmények értelmezéséhez fontos tudni, hogy 150 mikronig a festékvastagság általában eredeti fényezésre utal, de bizonyos típusoknál a magasabb, de egységes értékek is ebbe a kategóriába tartoznak.

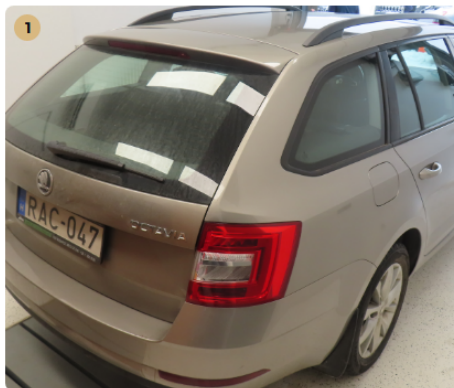
- ✓ **Külső karosszéria elemek**  
A karosszéria elemek közötti hézagok megfelelőek.

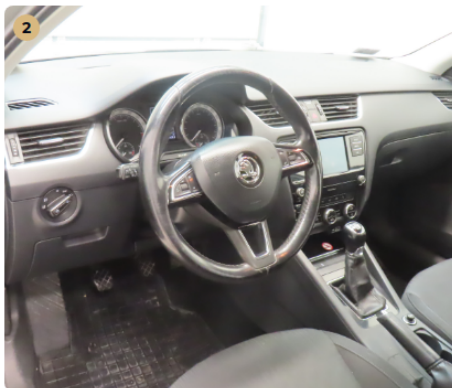
- ! **Kárpitozás és belső burkolatok**  
Műszerfal normál állapotú.

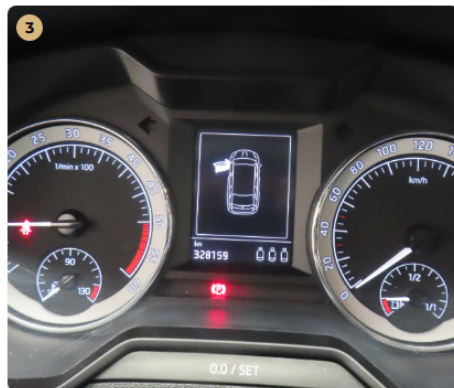
- ✓ **Hibakód kiolvasása**  
Az autó beindítását követően kontrollámpa a műszerfalon nem világít.

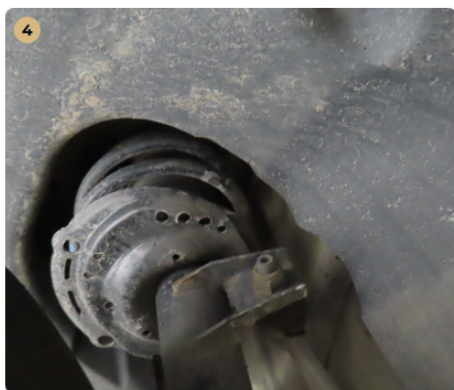
- ✓ **Futómű**  
A lengéscsillapítón olajfolyás nem észlelhető.

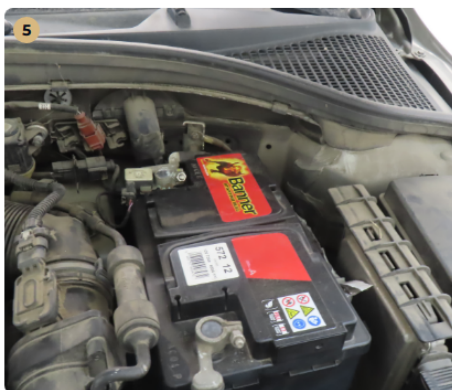
- ✓ **Elektromos berendezések**  
Akkumulátor nem gyári, már cserélt.

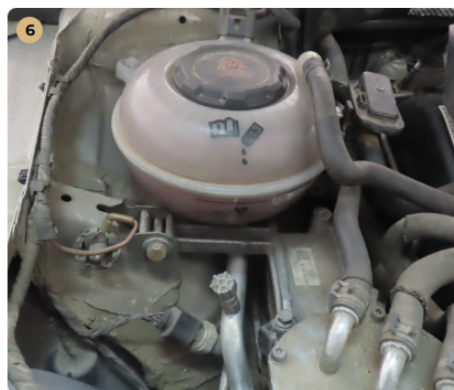
- ✓ **Motor**  
A hűtőfolyadék szintje megfelelő.

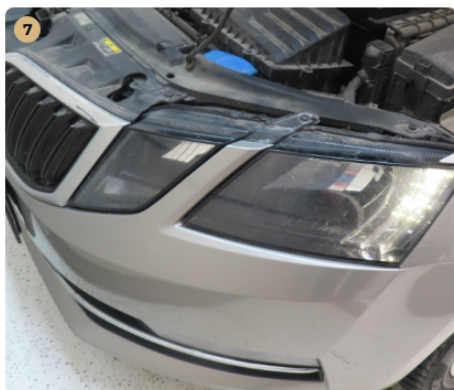
- ✓ **Világítás**  
Az első fényszórók nincsenek bemattulva.

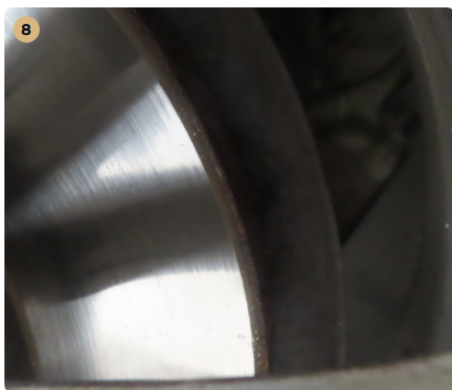
- ✓ **Fékrendszer**  
A féktárcsa megfelelő állapotban van.

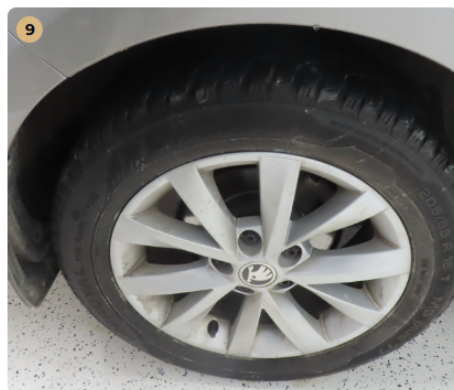
- ✓ **Gumiabroncsok**  
A gumiabroncsok odalfala nem repedezett.

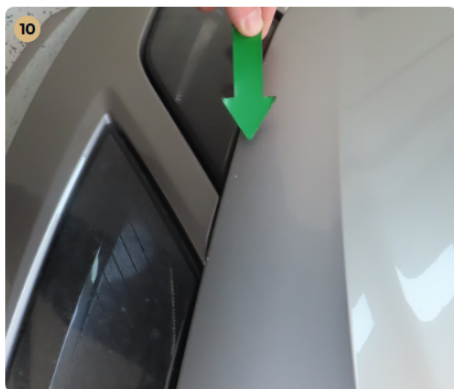
- ! **Külső karosszéria elemek**  
Az autó használatából eredő apró kavicsfelverődések, hajsza karcok láthatóak.

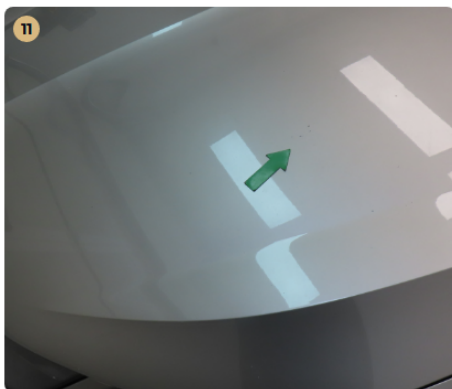
- ! **Külső karosszéria elemek**  
Az autó használatából eredő apró kavicsfelverődések, hajsza karcok láthatóak.

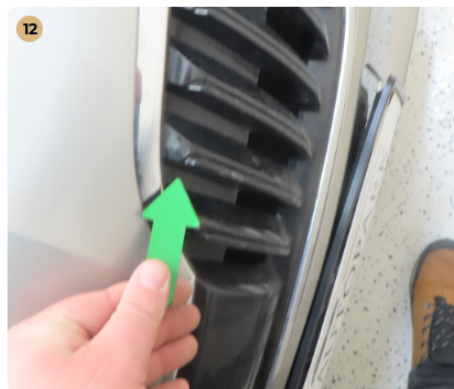
- ! **Külső karosszéria elemek**  
Az autó használatából eredő apró kavicsfelverődések, hajsza karcok láthatóak.

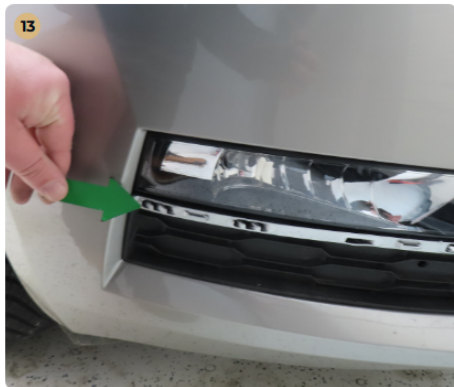
**! Külső karosszéria elemek**  
Első vészféklő díszléc hiányzik.

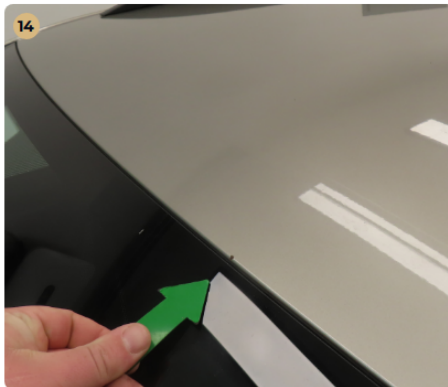
**! Külső karosszéria elemek**  
Az autó használatából eredő apró kavicsfelverődések, hajszál karcok láthatóak.

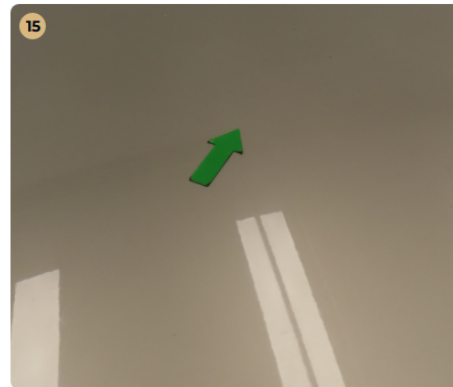
**! Külső karosszéria elemek**  
Az autó használatából eredő apró kavicsfelverődések, hajszál karcok láthatóak. Tetőn horpadás látható.

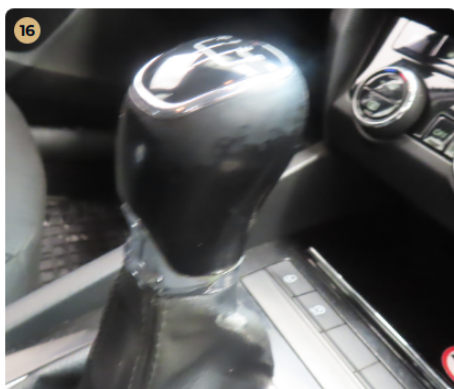
| <b>Kárpitozás és belső burkolatok:</b> | Futásának megfelelő állapotban van.. Az autó utastere normál, korának megfelelő. Műszerfal normál állapotú. Tetőkárpit normál állapotú. A kormánykerék gyári állapotú. A váltó gomb kopott. |

**! Kárpitozás és belső burkolatok**  
A váltó gomb kopott.

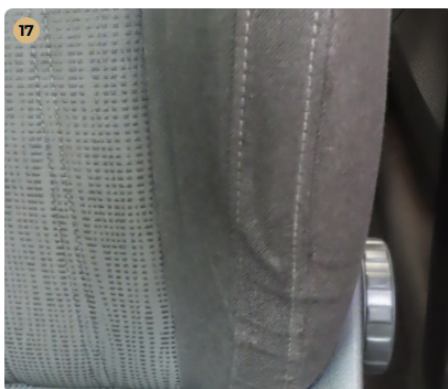
**! Kárpitozás és belső burkolatok**  
Vezető oldali ülés enyhén kopott.

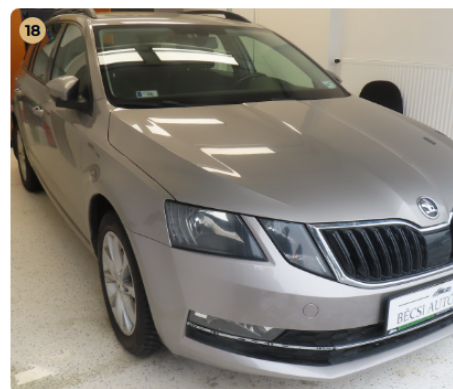
| <b>Szélvédők, üvegek:</b> | Lásd megjegyzések. Az első szélvédő cserélve volt. Az első szélvédő nem gyári. Az oldalsó üvegek gyáriak. A hátsó szélvédő gyári. |

**✓ Szélvédők, üvegek**  
Az első szélvédőn látható sérülés nincs.

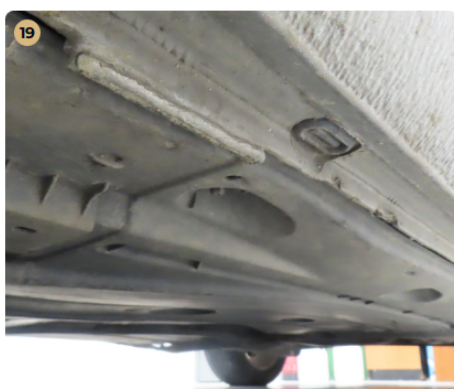
**✓ Utascella és gyűrődő zónák**  
A küszöbökön javításra utaló nyomok nem észlelhetők.

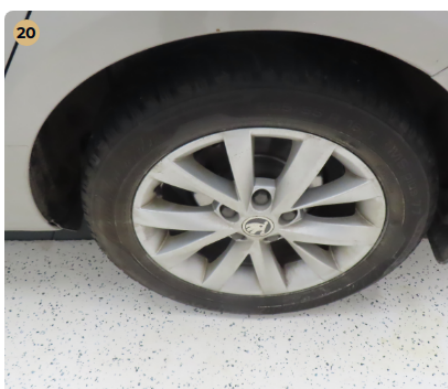
**✓ Felni**  
Könnyűfém felni nem karcos.
