## Peugeot Rifter 1.5 BlueHDi Active (7sz.) 75 kW

| <b>Alvázsám:</b> | <b>VR3ECYHYCKJ870663</b> | <b>Gyártási év:</b> | <b>2020. 01.</b> |

## MÉRÉSI EREDMÉNYEK

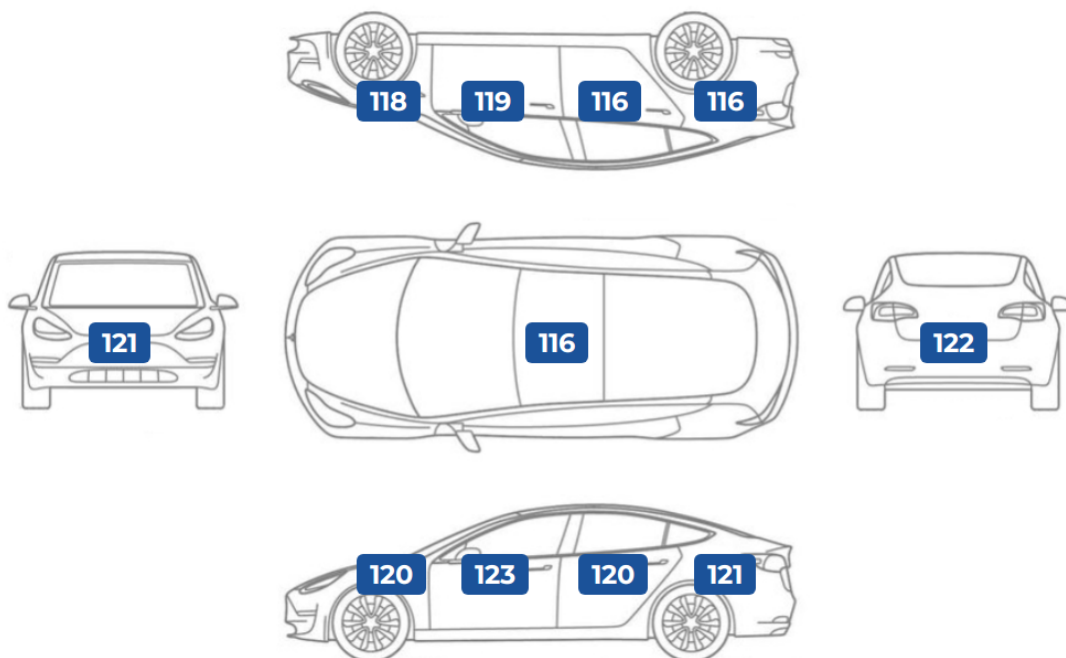
### Karosszéria festékvastagság (mikrométerben)

**Szakvélemény:** A gépjármű karosszériáján külső beavatkozás / újrafényezés nyomai nem láthatók. A műanyag karosszéria elemeken repedés, javítás nyomai nem láthatók. Nem található fóliázás az autón. A mérési eredmények értelmezéséhez fontos tudni, hogy 150 mikronig a festékvastagság általában eredeti fényezésre utal, de bizonyos típusoknál a magasabb, de egységes értékek is ebbe a kategóriába tartoznak.

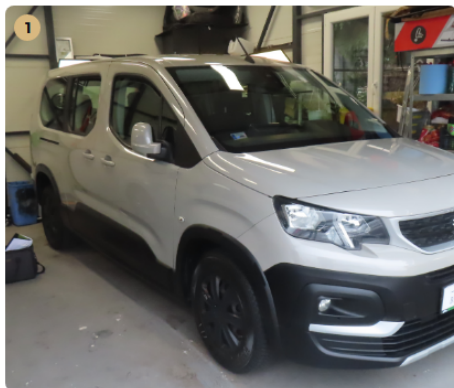
- ✓ **Külső karosszéria elemek**  
A karosszéria elemek közötti hézagok megfelelőek.

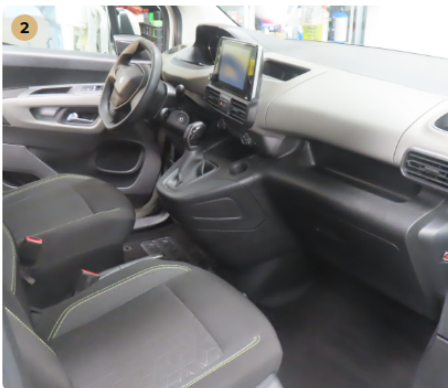
- ✓ **Kárpitozás és belső burkolatok**  
Műszerfal normál állapotú.

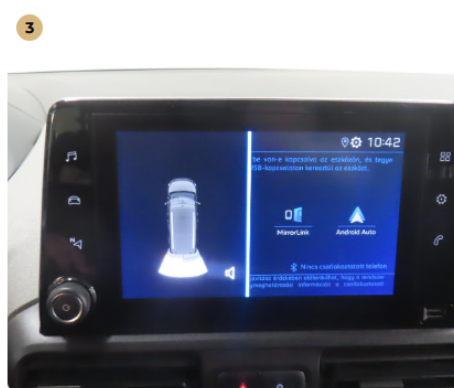
- ✓ **Elektromos berendezések**  
Műszerfalfények megfelelően működnek.

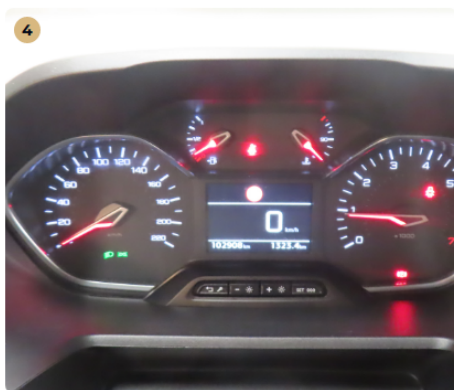
- ✓ **Hibakód kiolvasása**  
Az autó beindítását követően kontrollámpa a műszerfalon nem világít.

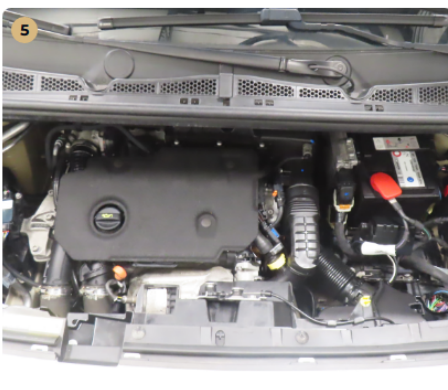
- ✓ **Motor**  
Motortérben olajfolyás nem látható.

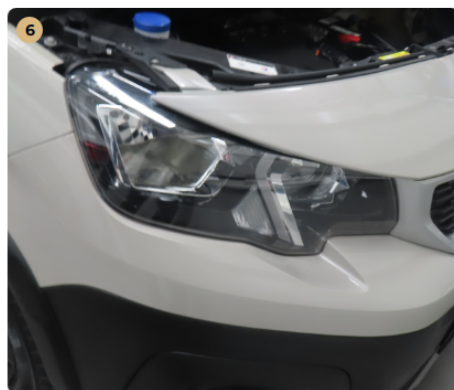
- ✓ **Világítás**  
Az első fényszórók nincsenek bemattulva.

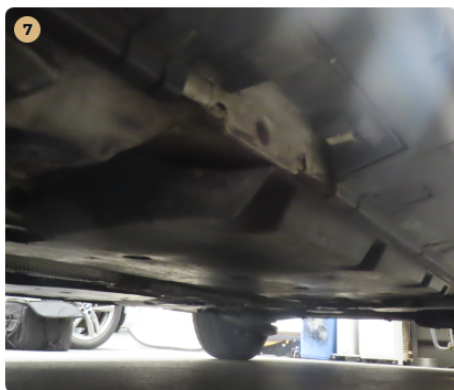
- ✓ **Utascella és gyűrődő zónák**  
A küszöbökön javításra utaló nyomok nem észlelhetők.

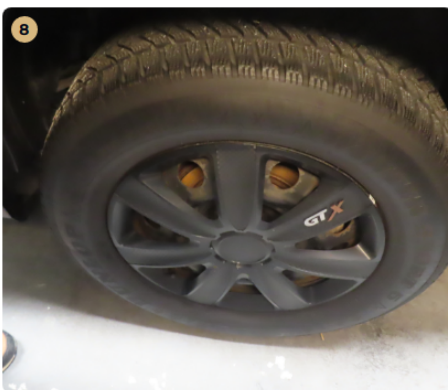
- ✓ **Felnik**  
Disztárcsa normál állapotú.

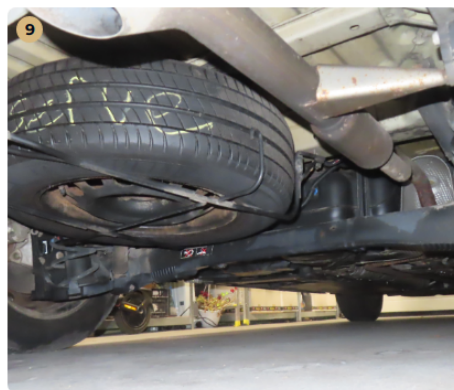
- ✓ **Kötelező tartozékok**  
A kötelező tartozékok megvannak.

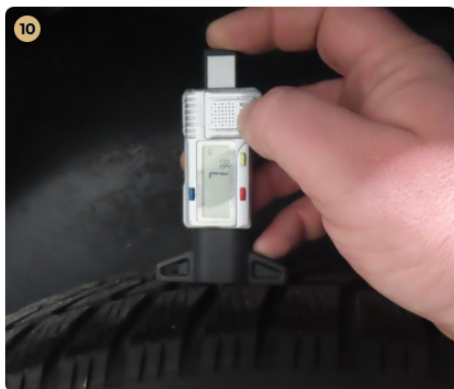
**Szakvélemény:** A gumiabroncs mintázata és profilmélysége megfelelő, de kora miatt (DOT szám) cseréje javasolt.

- ✓ **Gumiabroncsok**  
Gumiabroncsok profil mélysége megfelelő, de DOT számuk alapján cseréire javasoltak.

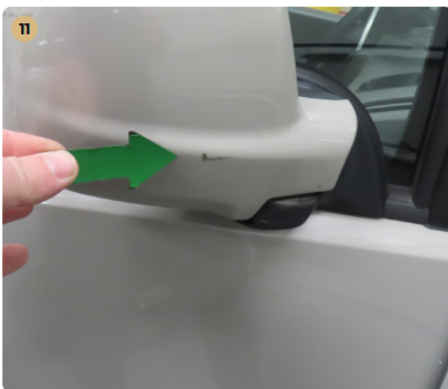
- ! **Külső karosszéria elemek**  
Az autó használatából eredő apró kavicsfelverődések, hajsza karcok láthatóak.

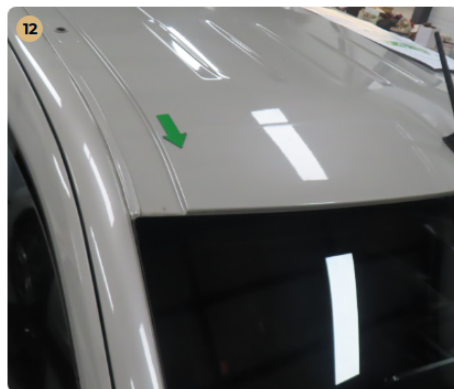
- ! **Külső karosszéria elemek**  
Az autó használatából eredő apró kavicsfelverődések, hajsza karcok láthatóak. Tetőn pár apró horpadás van.

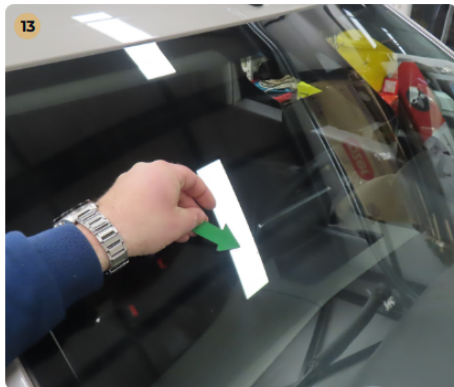
| <b>Szélvédők, üvegek:</b> | Lásd megjegyzések. Az első szélvédő cserélve volt. Az első szélvédő nem gyári. A hátsó szélvédő gyári. A hátsó szélvédő fűtés működik. |

**! Szélvédők, üvegek**  
Az első szélvédőn látható sérülés van.

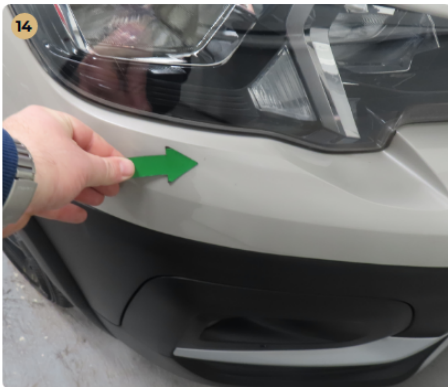
**! Külső karosszéria elemek**  
Az autó használatából eredő apró kavicsfelverődések, hajsál karcok láthatóak.

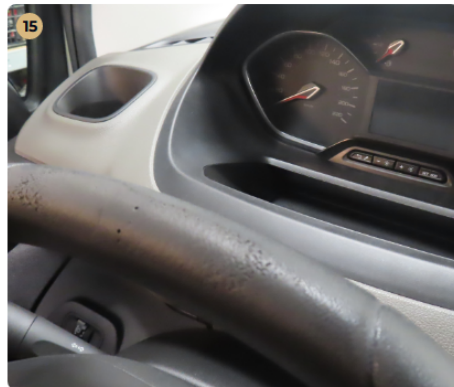
**! Kárpitozás és belső burkolatok**  
A kormánykerék kopott.

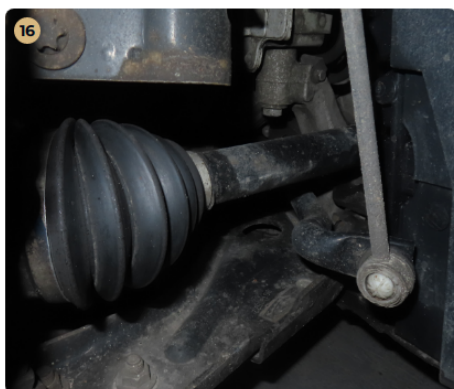
**✓ Futómű**  
A féltengelyen zsíros / olajos kicsapódás nem látható.

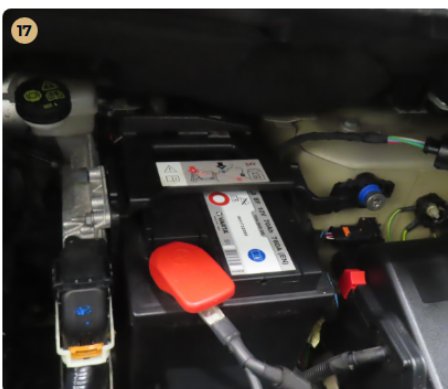
**✓ Fékrendszer**  
A fékfolyadék színe megfelelő.
