## Ford Puma 1.0 EcoBoost mHEV ST-Line 114 kW

| <b>Alvázszám:</b> | <b>WF02XXERK2MM07806</b> | <b>Gyártási év:</b> | <b>2021. 09.</b> |

# ÁLLAPOTFELMÉRÉS ÖSSZEFOGLALÁSA

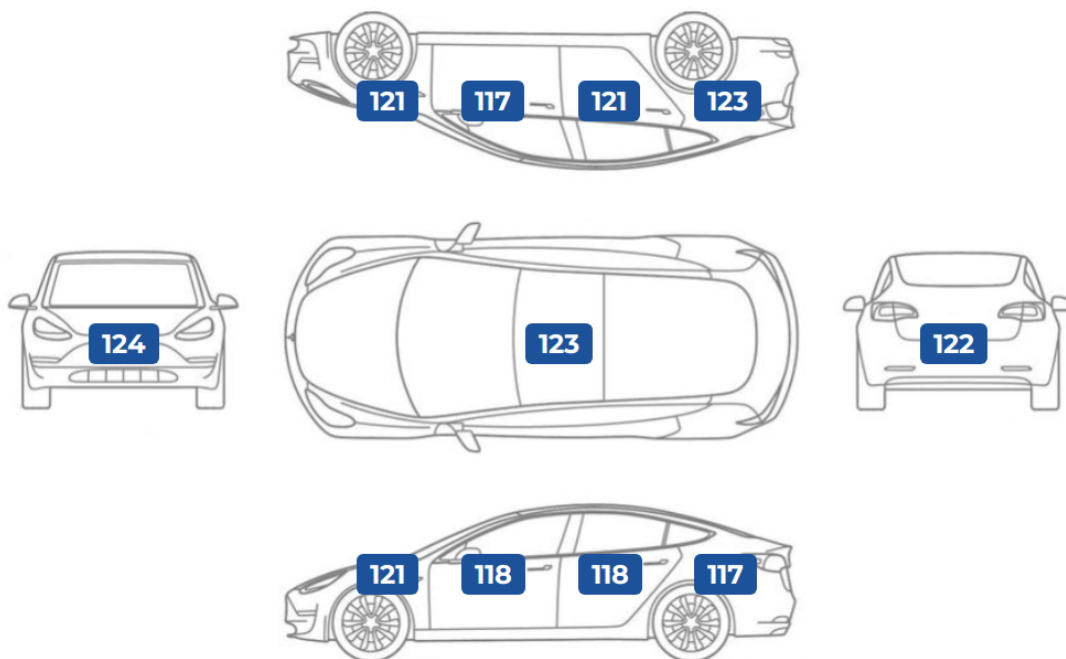
### Karosszéria festékvastagság (mikrométerben)

**Szakvélemény:** A mért értékek alapján az autó fényezése meglátásom szerint eredeti. A műanyag karosszéria elemeken repedés, javítás nyomai nem láthatók. Nem található fóliázás az autón. A mérési eredmények értelmezéséhez fontos tudni, hogy 150 mikronig a festékvastagság általában eredeti fényezésre utal, de bizonyos típusoknál a magasabb, de egységes értékek is ebbe a kategóriába tartoznak.

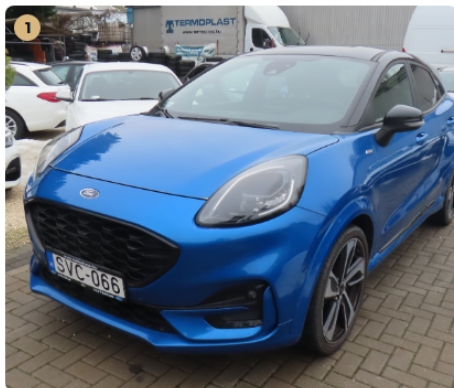
- ✓ **Külső karosszéria elemek**  
A karosszéria elemek közötti hézagok megfelelőek.

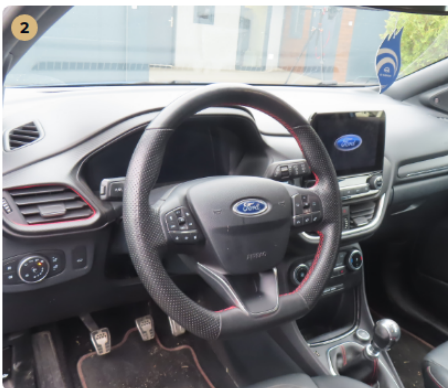
- ✓ **Kárpitozás és belső burkolatok**  
Műszerfal normál állapotú.

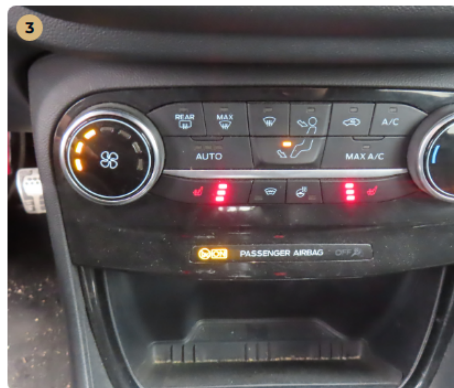
- ✓ **Elektromos berendezések**  
Műszerfalfények megfelelően működnek.

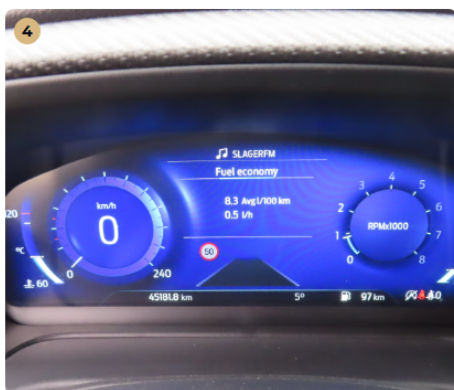
- ✓ **Hibakód kiolvasása**  
Számítógépes kiolvasás során nem találtam hibát.

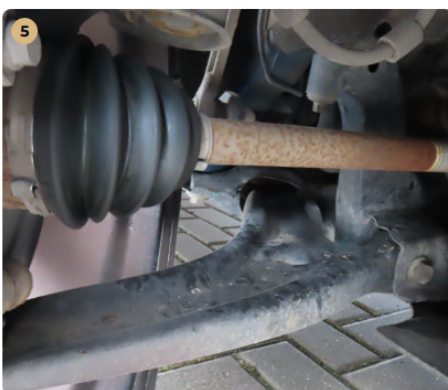
- ✓ **Futómű**  
A feltengelyen zsíros / olajos kicsapódás nem látható.

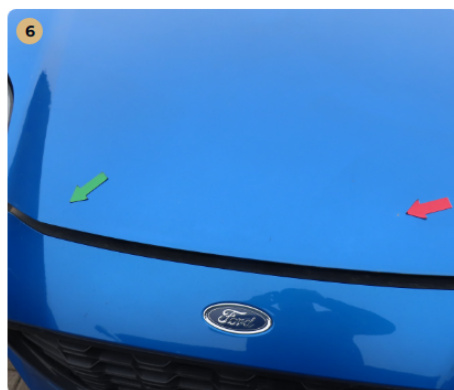
- ! **Külső karosszéria elemek**  
Az autó használatából eredő apró kavicsfelverődések, hajszál karcok láthatóak. Motorháztetőn 2 kisebb horpadás van.

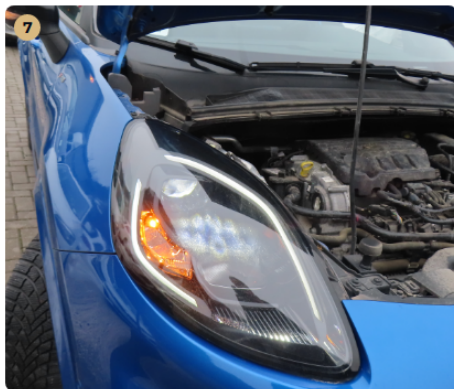
- ✓ **Világítás**  
Az első fényszórók nincsenek bemattulva.

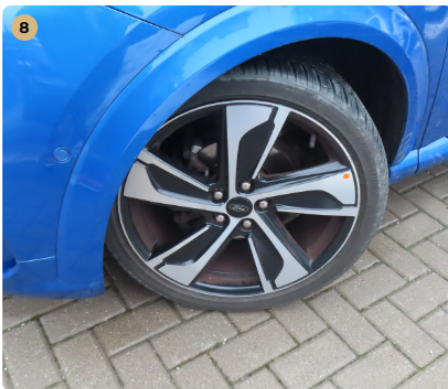
- ✓ **Gumiabroncsok**  
A gumi oldalfalán, szálzakadás jele (dudor) nem található.

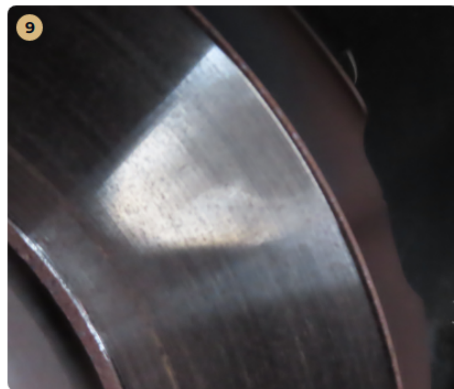
- ✓ **Fékrendszer**  
A gumifékcsovéken repedés nem található. Első féktárcsán enyhe vállasodás látható.

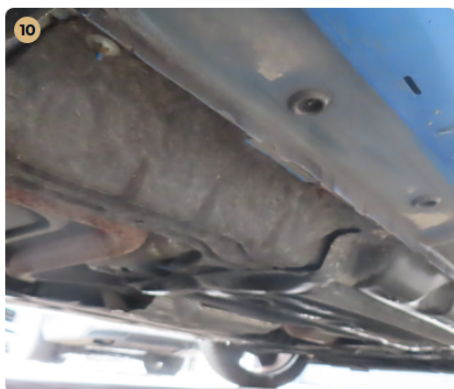
- ✓ **Utascella és gyűrődő zónák**  
A küszöbökön javításra utaló nyomok nem észlelhetők.

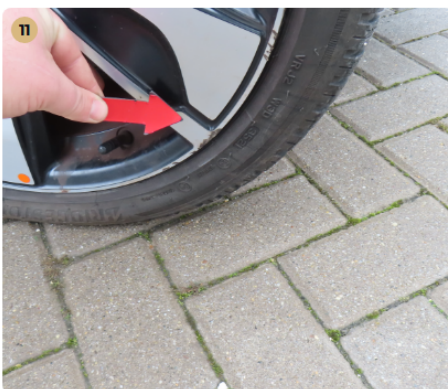
| <b>Felnik:</b> | Lásd megjegyzések. Könnyűfém felni gyári. Könnyűfém felnin patkázás nyomai láthatóak. |

- ! **Felnik**  
Könnyűfém felnin patkázás nyomai láthatóak.

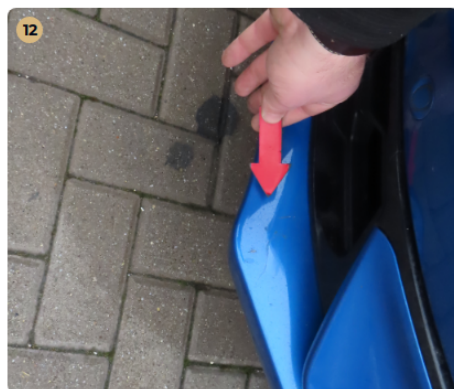
- ! **Külső karosszéria elemek**  
Az autó használatából eredő apró kavicsfelverődések, hajszál karcok láthatóak.

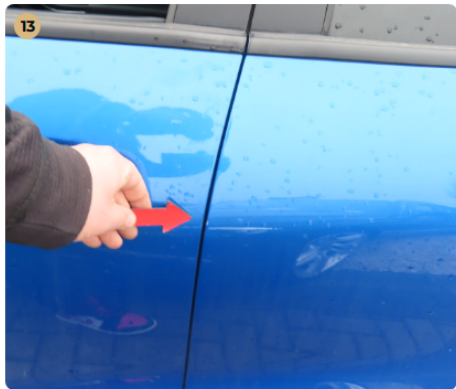
**Külső karosszéria elemek**  
Az autó használatából eredő apró kavicsfelverődések, hajsza karcok láthatóak.

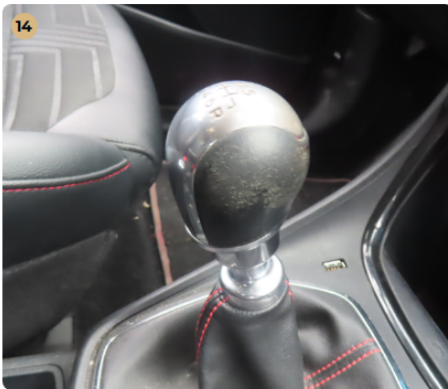
**Kárpitozás és belső burkolatok**  
A váltó gomb kopott.

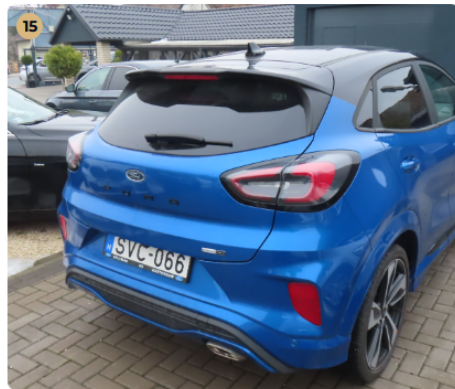
**Szélvédők, üvegek**  
Hátsó szélvédőn látható sérülés nincs.

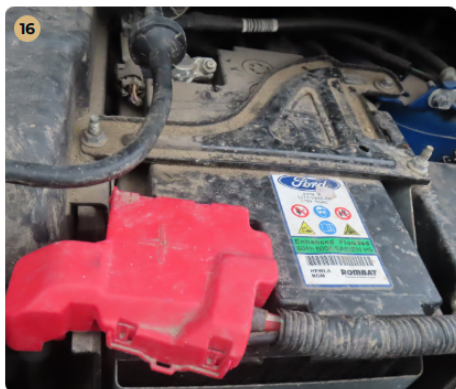
**Motor**  
A motor poros, nem történt motortér mosás.
