## Nissan X-Trail X-Trail 1.3 DIG-T Acenta DCT (7 személyes ) 117 kW

Alvázsám: **JN1JGAT32U0050270**

## MÉRÉSI EREDMÉNYEK

# ÁLLAPOTFELMÉRÉS ÖSSZEFOGLALÁSA

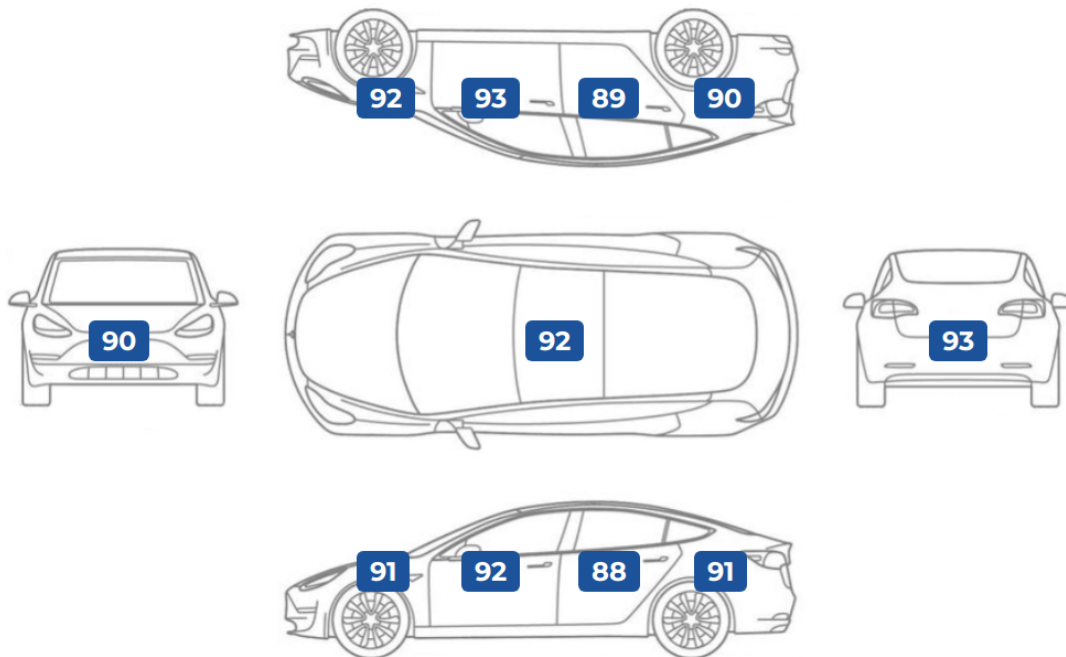
### Karosszéria festékvastagság (mikrométerben)

**Szakvélemény:** A gépjármű karosszériáján külső beavatkozás / újrafényezés nyomai nem láthatók. A műanyag karosszéria elemeken repedés, javítás nyomai nem láthatók. Nem található fóliázás az autón. A mérési eredmények értelmezéséhez fontos tudni, hogy 150 mikronig a festékvastagság általában eredeti fényezésre utal, de bizonyos típusoknál a magasabb, de egységes értékek is ebbe a kategóriába tartoznak.

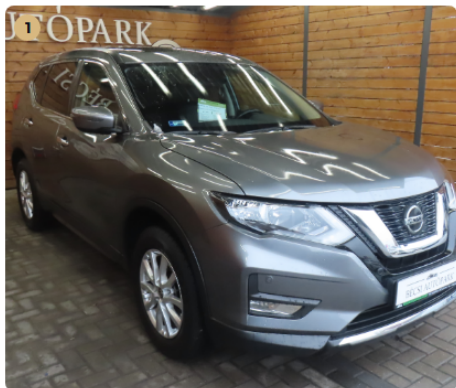
- ✓ **Külső karosszéria elemek**  
A karosszéria elemek közötti hézagok megfelelőek.

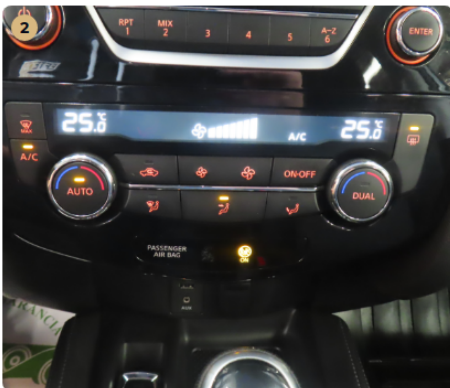
- ✓ **Elektromos berendezések**  
Műszerfalfények megfelelően működnek.

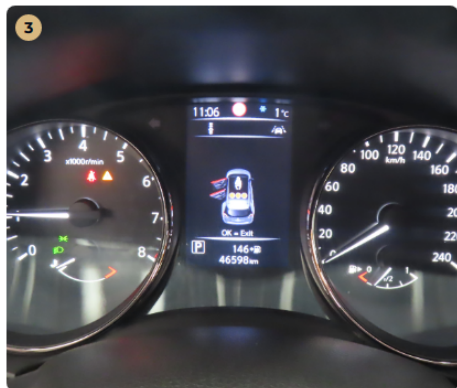
- ✓ **Hibakód kiolvasása**  
Számítógépes kiolvasás során nem találtam hibát.

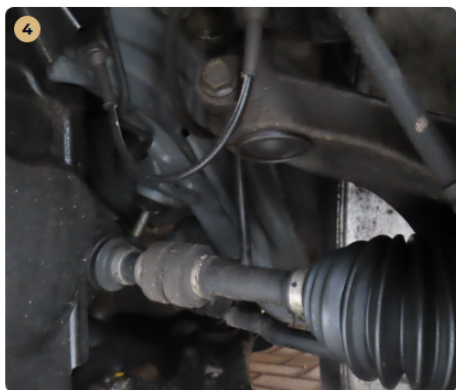
- ✓ **Futómű**  
A féltengelyen zsíros / olajos kicsapódás nem látható.

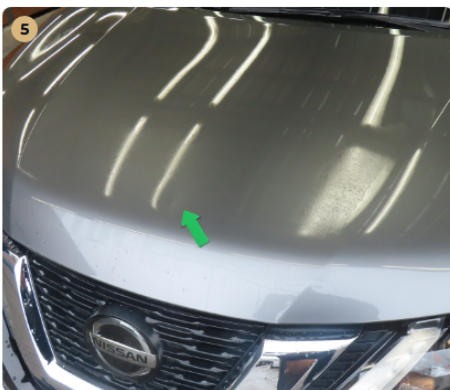
- ⚠ **Külső karosszéria elemek**  
Motorháztetőn horpadás látható.

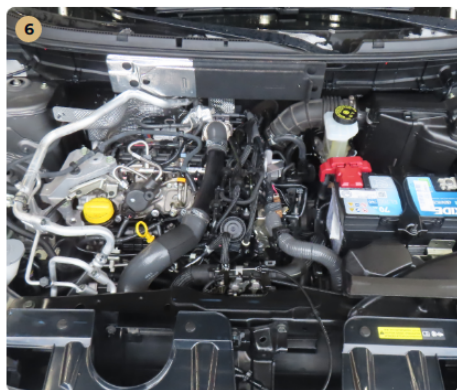
- ✓ **Motor**  
Motortérben olajfolyás nem látható.

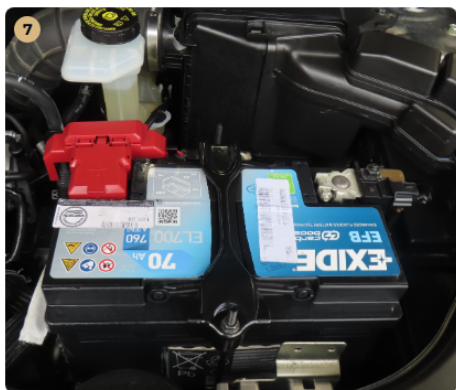
- ✓ **Elektromos berendezések**  
Akkumulátor nem gyári, már cserélt.

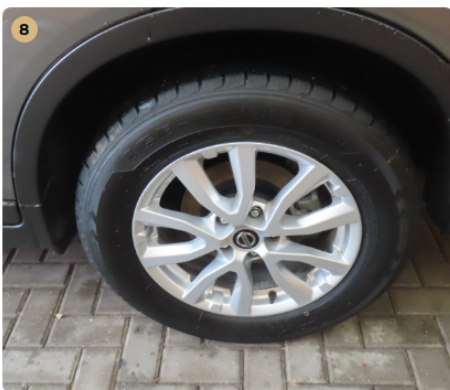
- ✓ **Felnik**  
Könnyűfém felnin patkázás nyomai nem láthatóak.

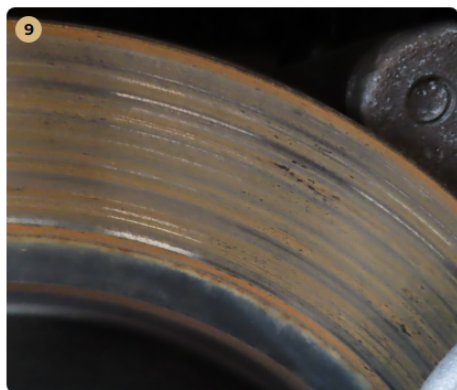
- ✓ **Féktrendszer**  
Féktárcsán állásból adódóan felületi korrózió látható, ami rövid használat után lekopik.

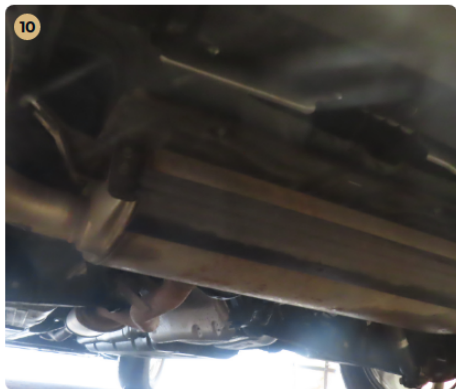
- ✓ **Motor**  
A kipufogórendszer és a dobok állapota megfelelő.

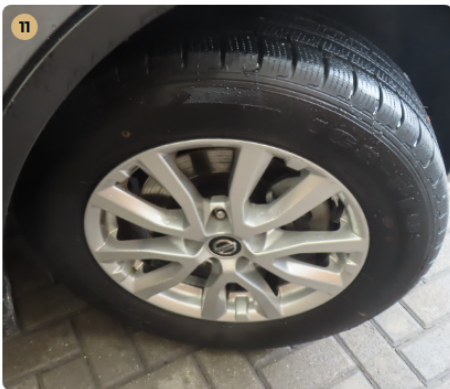
- ✓ **Gumiabroncsok**  
A gumiabroncsok odalfala nem repedezett.

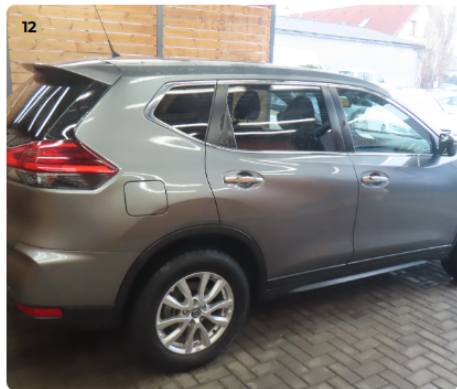
- ✓ **Szélvédők, üvegek**  
Oldalsó üvegen látható sérülés nincs.

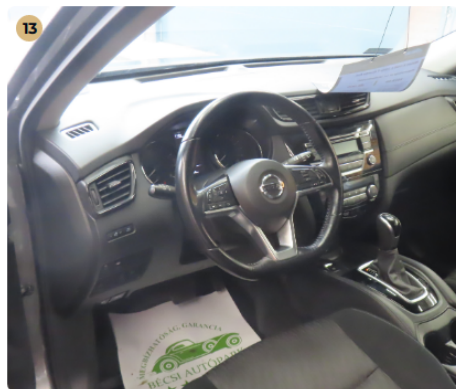
✓ **Kárpitozás és belső burkolatok**  
Műszerfal normál állapotú.

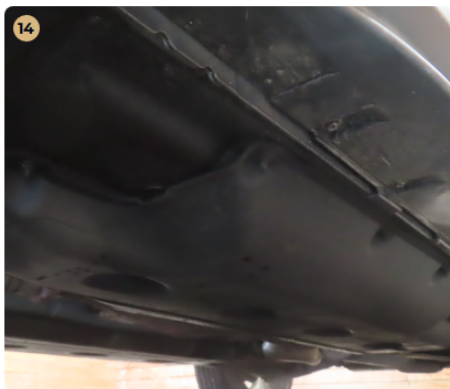
✓ **Utascella és gyűrődő zónák**  
A küszöbökön javításra utaló nyomok nem észlelhetők.
