## Ford Focus 1.6 TDCi Titanium GARANCIA MAGYARORSZÁGI 85 kW

Alvázszám: **WF0KXXGCBKEJ63262**

## MÉRÉSI EREDMÉNYEK

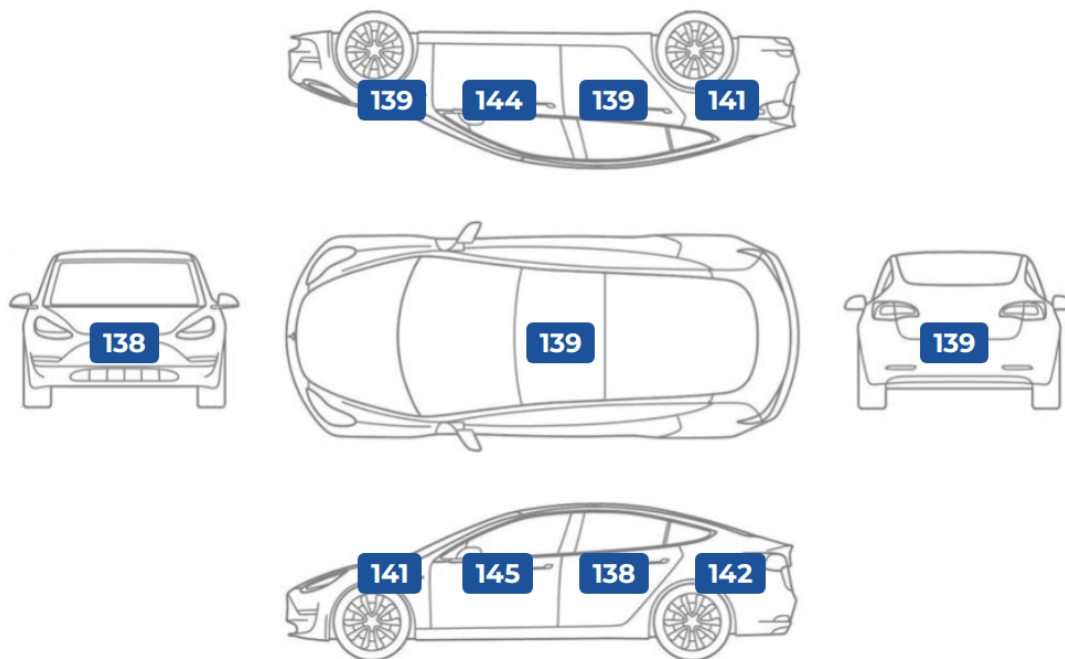
### Karosszéria festékvastagság (mikrométerben)

**Szakvélemény:** A mért értékek alapján az autó fényezése meglátásom szerint eredeti. A műanyag karosszéria elemeken repedés, javítás nyomai nem láthatók. Nem található fóliázás az autón. A mérési eredmények értelmezéséhez fontos tudni, hogy 150 mikronig a festékvastagság általában eredeti fényezésre utal, de bizonyos típusoknál a magasabb, de egységes értékek is ebbe a kategóriába tartoznak.

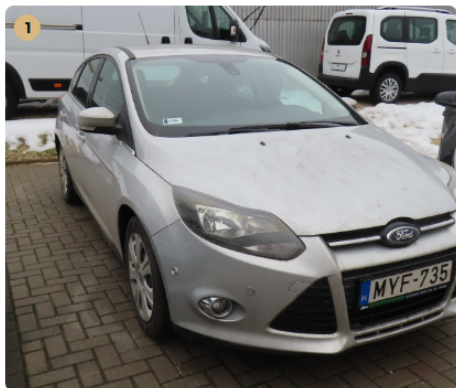
- ✓ **Külső karosszéria elemek**  
A karosszéria elemek közötti hézagok megfelelőek.

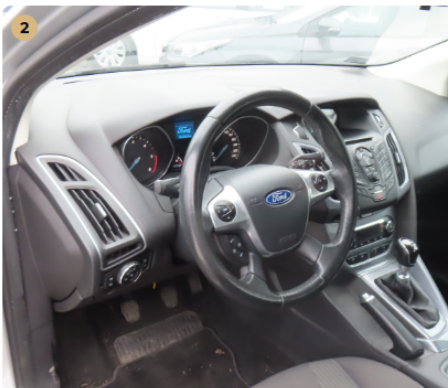
- ✓ **Kárpitozás és belső burkolatok**  
Műszerfal normál állapotú.

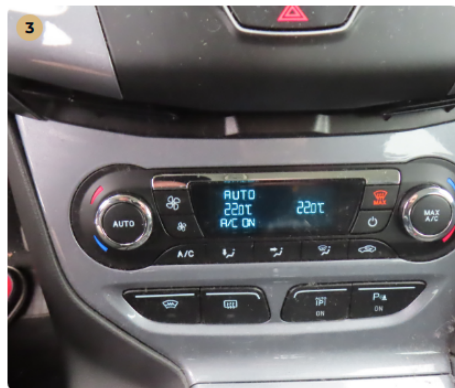
- ✓ **Elektromos berendezések**  
Műszerfalfények megfelelően működnek.

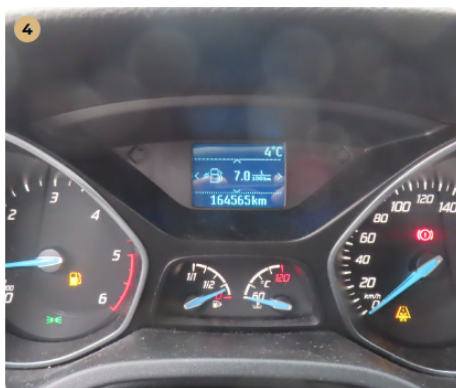
- ✓ **Hibakód kiolvasása**  
Számítógépes kiolvasás során nem találtam hibát.

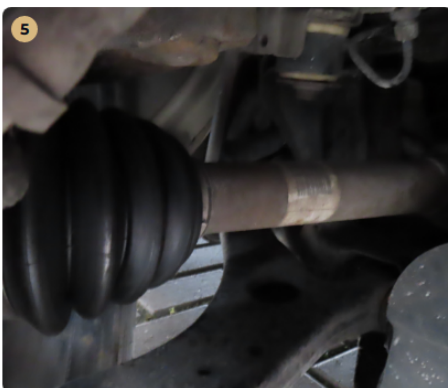
- ✓ **Futómű**  
A féltengelyen zsíros / olajos kicsapódás nem látható.

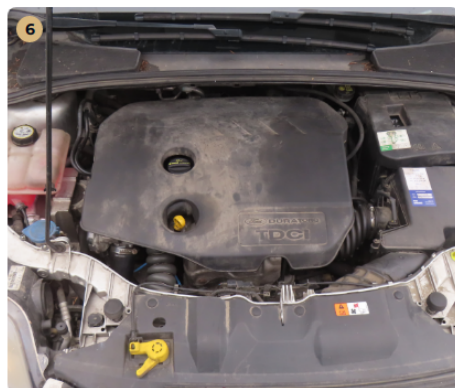
- ✓ **Motor**  
Motortérben olajfolyás nem látható.

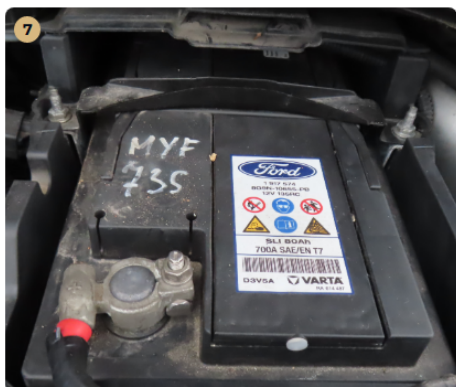
- ✓ **Elektromos berendezések**  
Akkumulátor gyári.

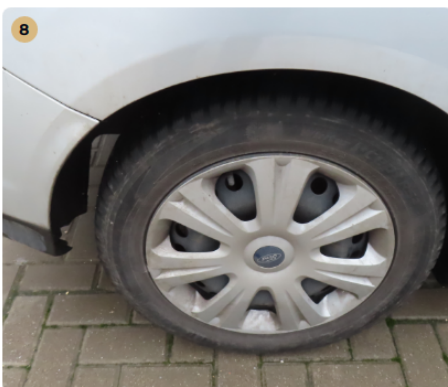
- ✓ **Felnik**  
Disztárcsa gyári.

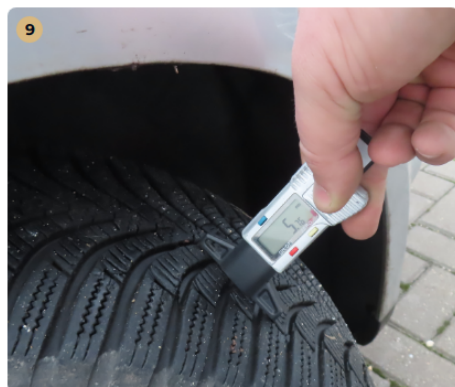
**Szakvélemény:** A gumiabroncs mintázata és profilmélysége megfelelő, de kora miatt (DOT szám) cseréje javasolt.

- ⚠ **Gumiabroncsok**  
Gumiabroncsok DOT számuk alapján cseréje javasoltak.

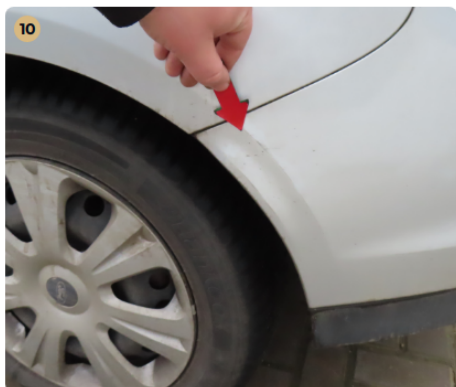
- ⚠ **Külső karosszéria elemek**  
Az autó használatából eredő apró kavicsfelverődések, hajsza karcok láthatóak.

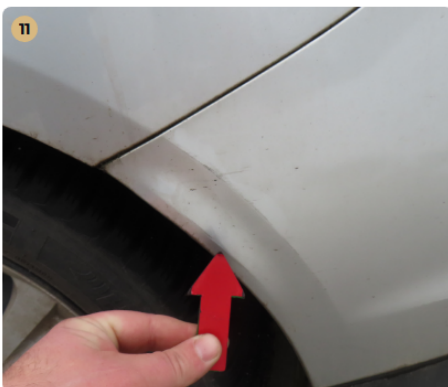
- ⚠ **Külső karosszéria elemek**  
Az autó használatából eredő apró kavicsfelverődések, hajsza karcok láthatóak.

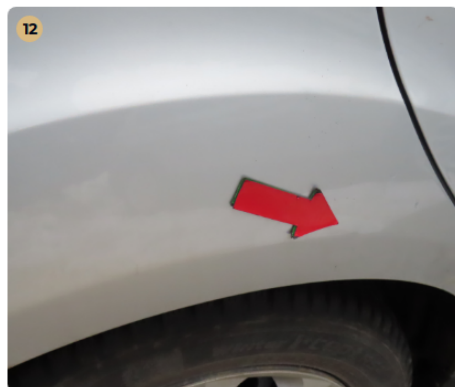
- ⚠ **Külső karosszéria elemek**  
Az autó használatából eredő apró kavicsfelverődések, hajsza karcok láthatóak.

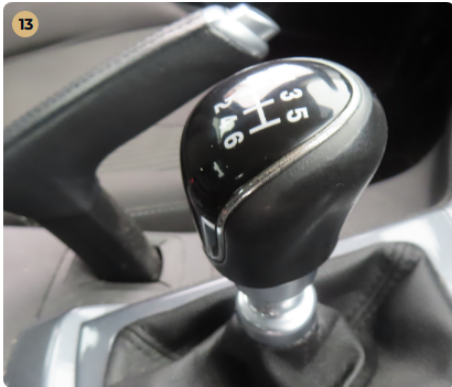
**Kárpitozás és belső burkolatok**  
A váltó gomb kopott.

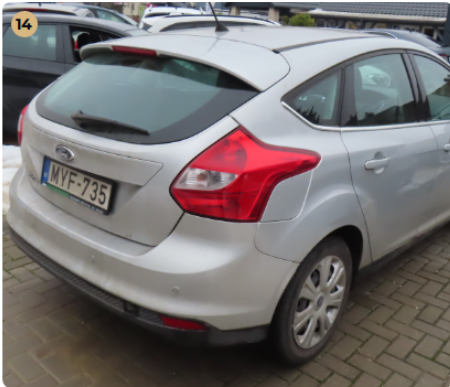
**Világítás**  
Hátsó szélvédő fűtés működik.

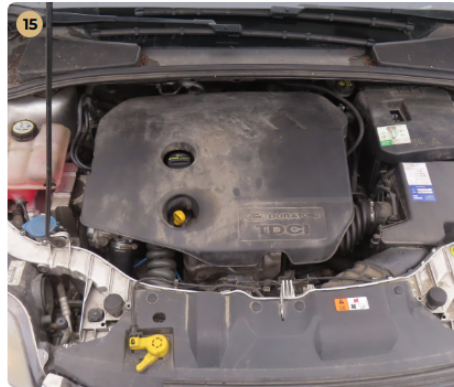
**Fékrendszer**  
A fékfolyadék színe megfelelő.

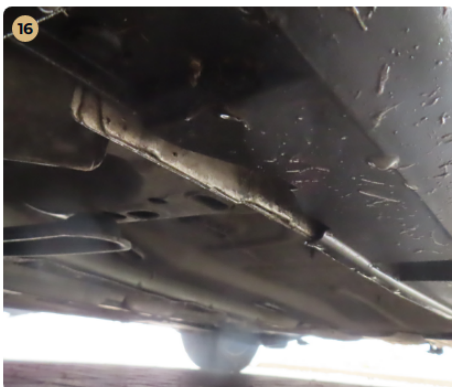
**Utascella és gyűrődő zónák**  
A küszöbökön javításra utaló nyomok nem észlelhetők.
