## Suzuki Vitara Vitara 1.4 Hybrid GL+ 95 kW

# 360 PONTOS ÁTVIZSGÁLÁS EREDMÉNYE

# ÁLLAPOTFELMÉRÉS ÖSSZEFOGLALÁSA

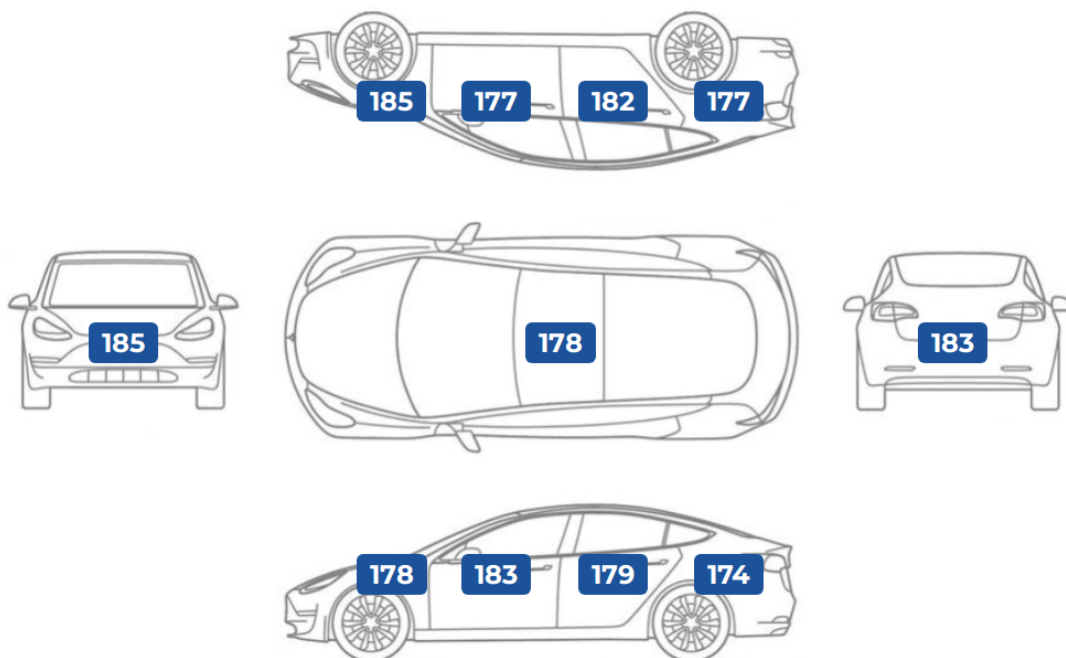
**Szakvélemény:** A mért értékek alapján az autó fényezése meglátásom szerint eredeti. A műanyag karosszéria elemeken repedés, javítás nyomai nem láthatók. Nem található fóliázás az autón. A mérési eredmények értelmezéséhez fontos tudni, hogy 150 mikronig a festékvastagság általában eredeti fényezésre utal, de bizonyos típusoknál a magasabb, de egységes értékek is ebbe a kategóriába tartoznak.

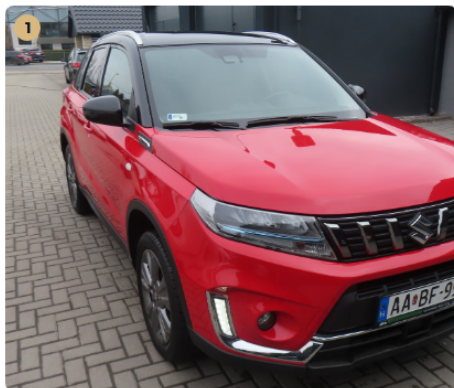
- ✓ **Külső karosszéria elemek**  
A karosszéria elemek közötti hézagok megfelelőek.

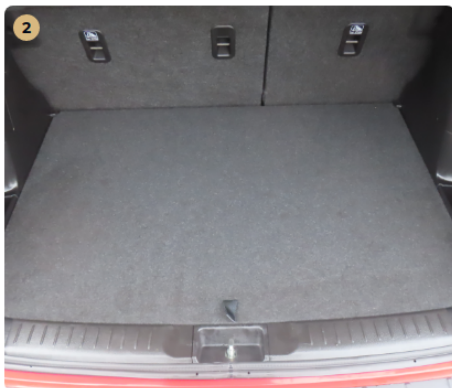
- ✓ **Kárpitozás és belső burkolatok**  
Csomagtartó normál állapotú.

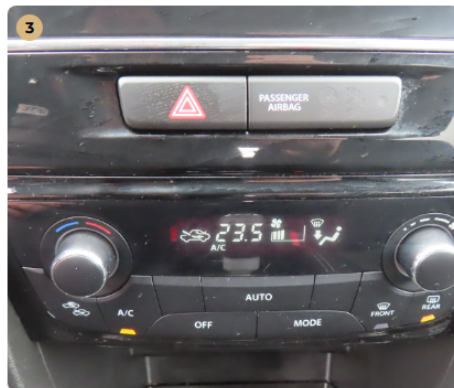
- ✓ **Elektromos berendezések**  
Gombvilágítások megfelelően működnek.

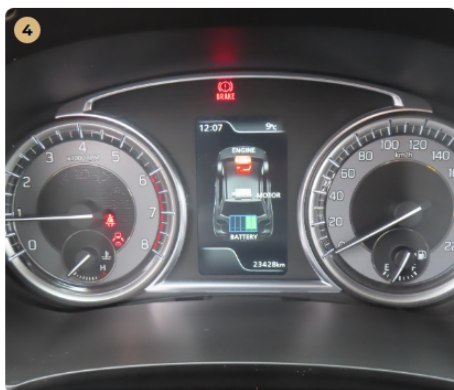
- ✓ **Hibakód kiolvasása**  
Számítógépes kiolvasás során nem találtam hibát.

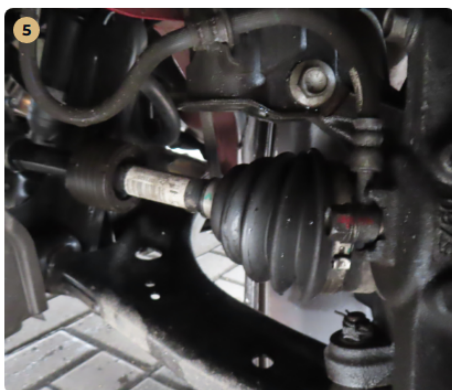
- ✓ **Futómű**  
A féltengelyen zsíros / olajos kicsapódás nem látható.

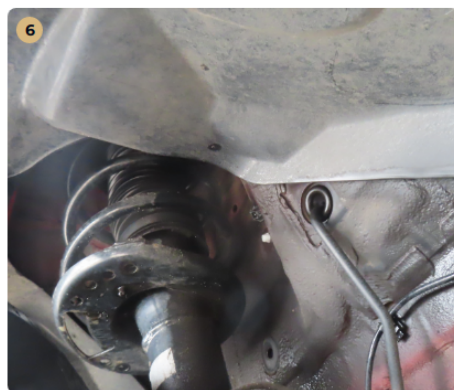
- ✓ **Futómű**  
A lengéscsillapítón olajfolyás nem észlelhető.

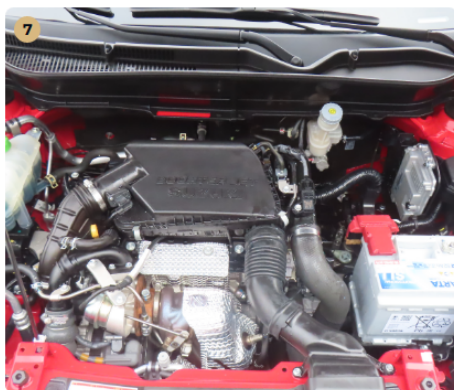
- ✓ **Motor**  
Hűtőfolyadékszint megfelelő.

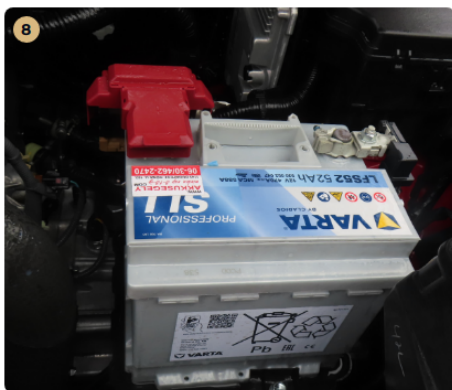
- ✓ **Elektromos berendezések**  
Akkumulátor nem gyári, már cserélt.

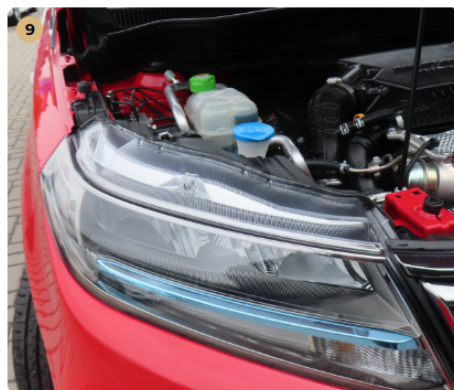
- ✓ **Világítás**  
Az első fényszórók nincsenek bemattulva.

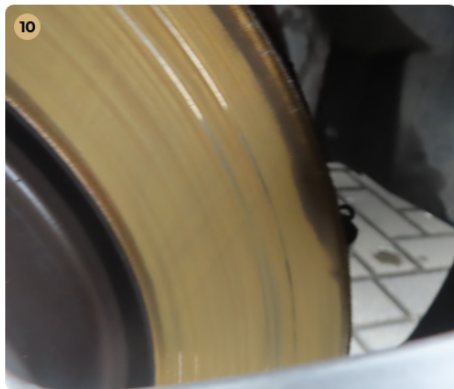
- ✓ **Féktrendszer**  
Féktárcsán állásból adódóan felületi korrózió látható, ami rövid használat után lekopik.

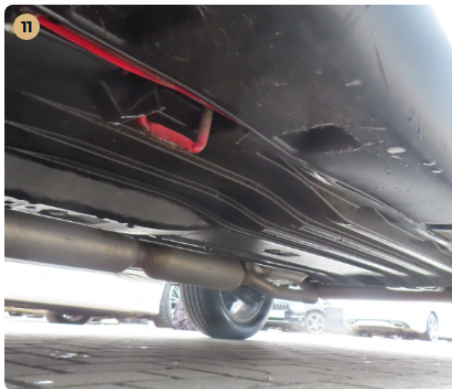
- ✓ **Utascella és gyűrődő zónák**  
A küszöbökön javításra utaló nyomok nem észlelhetők.

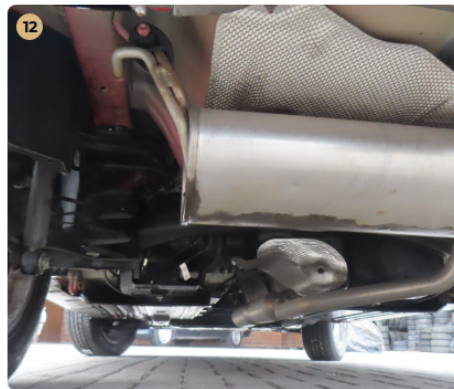
- ✓ **Motor**  
A kipufogórendszer és a dobok állapota megfelelő.

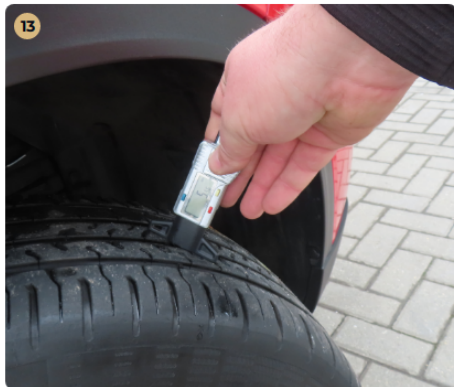
### ✓ Gumiabroncsok

A gumi oldalfalán, szálszakadás jele (dudor) nem található.

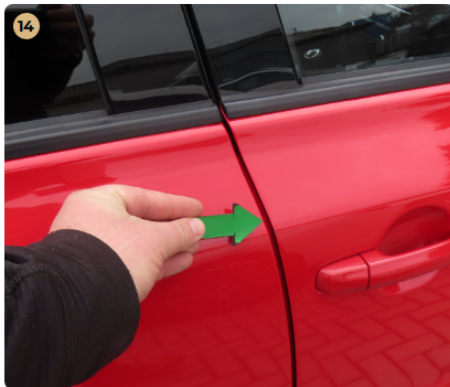
### ✓ Külső karosszéria elemek

Az autó használatából eredő apró kavicsfelverődések, hajsza karcok láthatóak.

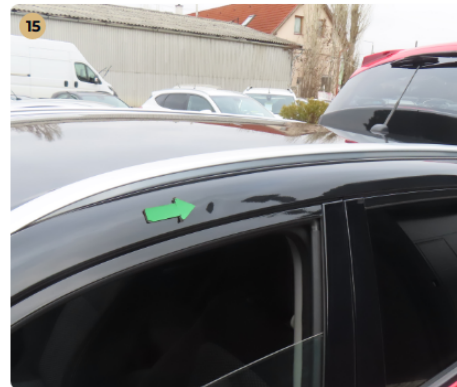
### ! Külső karosszéria elemek

Az autó használatából eredő apró kavicsfelverődések, hajsza karcok láthatóak. Bal oldali A oszlopon horpadás van.

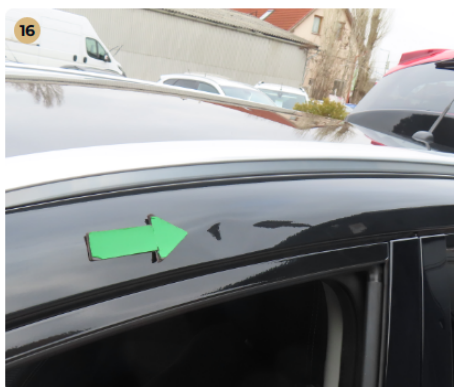
### ! Külső karosszéria elemek

Az autó használatából eredő apró kavicsfelverődések, hajsza karcok láthatóak.

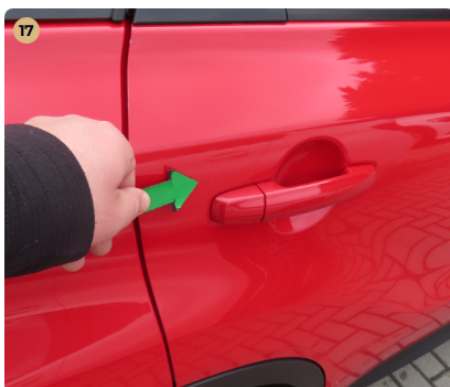
### ! Külső karosszéria elemek

Az autó használatából eredő apró kavicsfelverődések, hajsza karcok láthatóak.

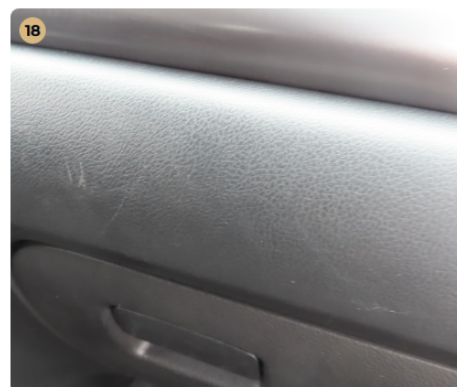
### ! Kárpitozás és belső burkolatok

Műszerfal enyhén karcos.

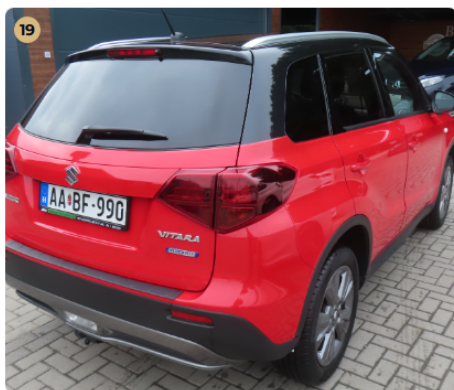
### ✓ Szélvédők, üvegek

Hátsó szélvédőn látható sérülés nincs.

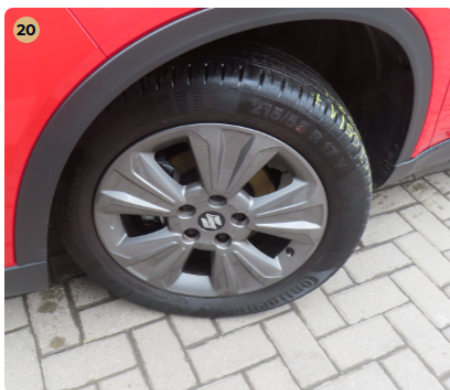
### ✓ Felnik

Könnyűfém felni gyári.
