## Mercedes-Benz A 200 A 200 d 4Matic Urban 7G-DCT 100 kW

| Alvázszám: | WDD1760081J594307 | Gyártási év: | 2017. 05. |

# ÁLLAPOTFELMÉRÉS ÖSSZEFOGLALÁSA

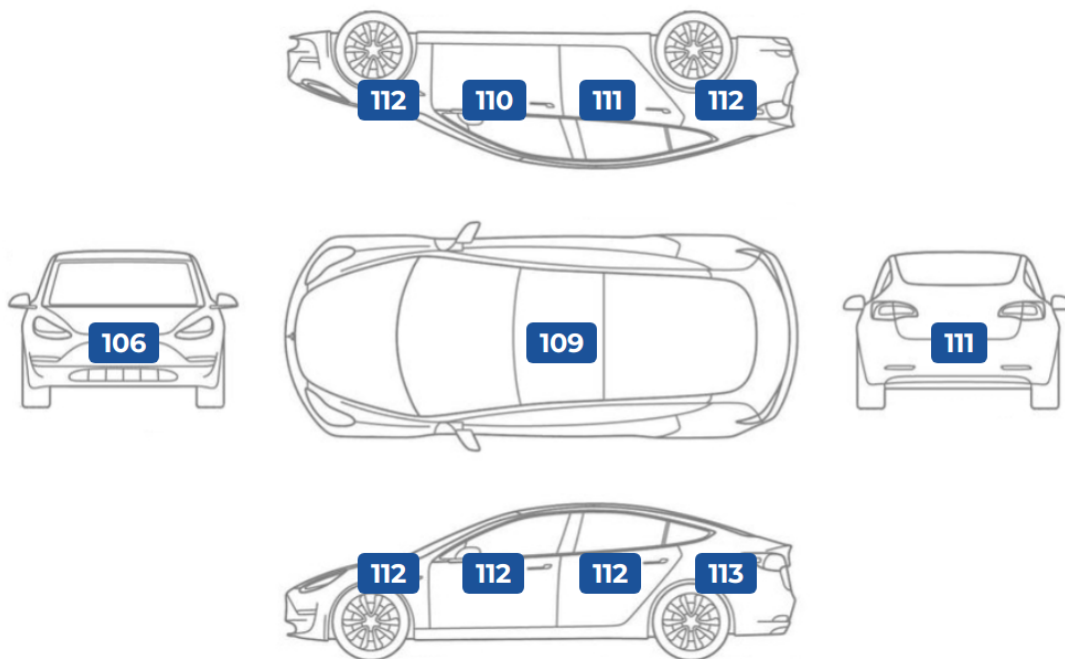
### Karosszéria festékvastagság (mikrométerben)

**Szakvélemény:** A mért értékek alapján az autó fényezése meglátásom szerint eredeti. A műanyag karosszéria elemeken repedés, javítás nyomai nem láthatók. Nem található fóliázás az autón. A mérési eredmények értelmezéséhez fontos tudni, hogy 150 mikronig a festékvastagság általában eredeti fényezésre utal, de bizonyos típusoknál a magasabb, de egységes értékek is ebbe a kategóriába tartoznak.

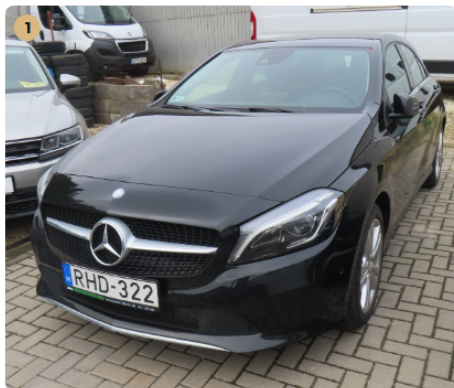
- ✓ **Külső karosszéria elemek**  
A karosszéria elemek közötti hézagok megfelelőek.

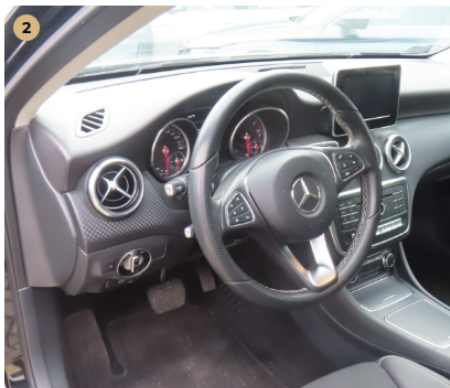
- ✓ **Kárpitozás és belső burkolatok**  
Műszerfal normál állapotú.

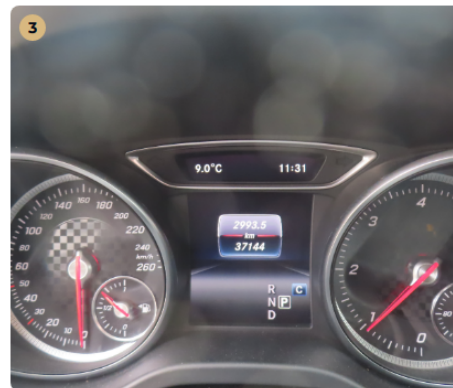
- ✓ **Hibakód kiolvasása**  
Az autó beindítását követően kontrollámpa a műszerfalán nem világít.

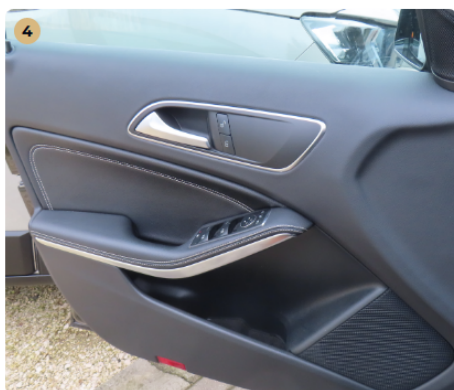
- ✓ **Kárpitozás és belső burkolatok**  
Az ajtókárpitok normál állapotúak.

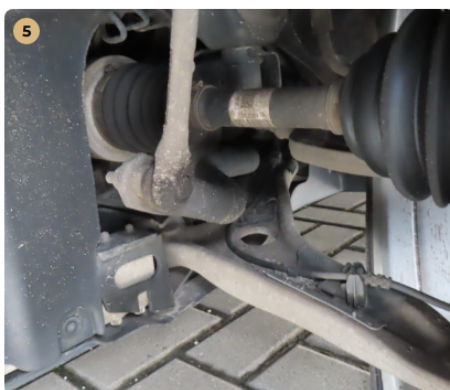
- ✓ **Futómű**  
A féltengelyen zsíros / olajos kicsapódás nem látható.

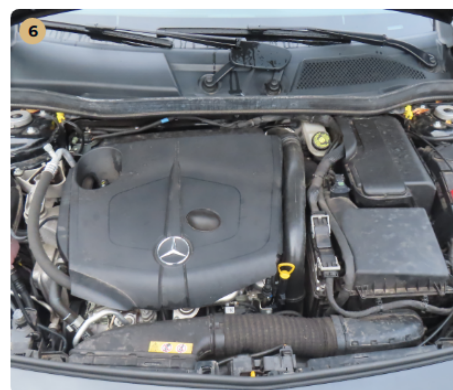
- ✓ **Motor**  
Motortérben olajfolyás nem látható.

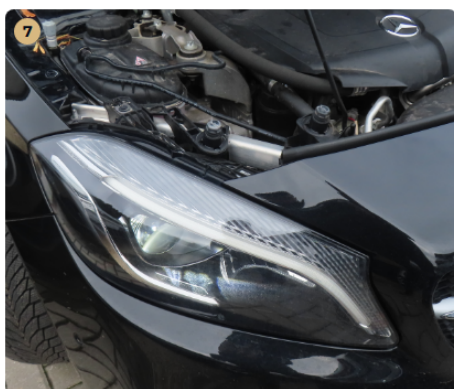
- ✓ **Világítás**  
Az első fényszórók nincsenek bemattulva.

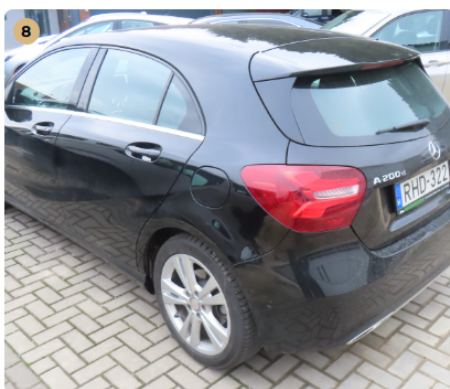
- ✓ **Szélvédők, üvegek**  
Hátsó szélvédőn látható sérülés nincs.

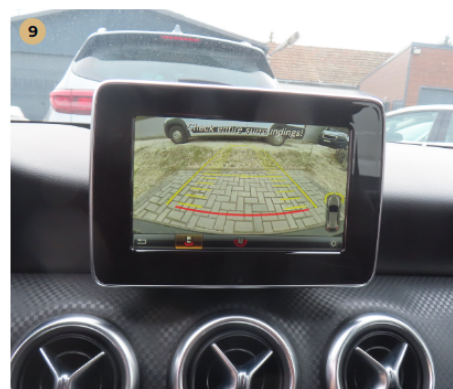
- ✓ **Elektromos berendezések**  
Műszerfalfények megfelelően működnek.

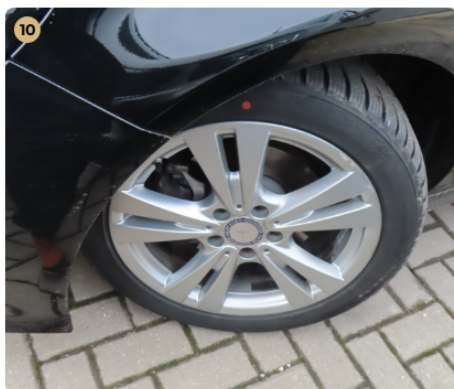
- ✓ **Felnik**  
Könnyűfém felni gyári.

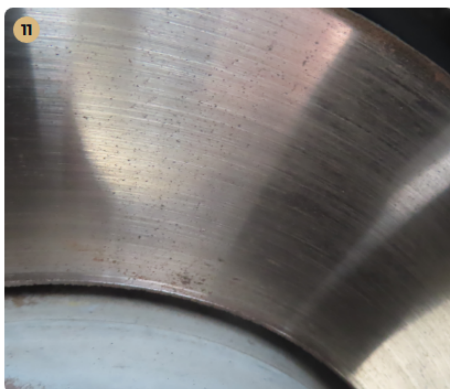
- ✓ **Féktárcsa**  
A féktárcsa megfelelő állapotban van.

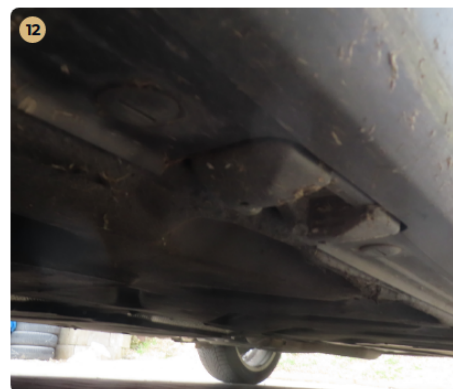
- ✓ **Utascella és gyűrődő zónák**  
A küszöbökön javításra utaló nyomok nem észlelhetők.
