## Ford Focus Focus 1.0 EcoBoost Titanium (Automata) 92 kW

| Alvázsám: | WF0PXXGCHPNL21777 | Gyártási év: | 2022. 02. |

# ÁLLAPOTFELMÉRÉS ÖSSZEFOGLALÁSA

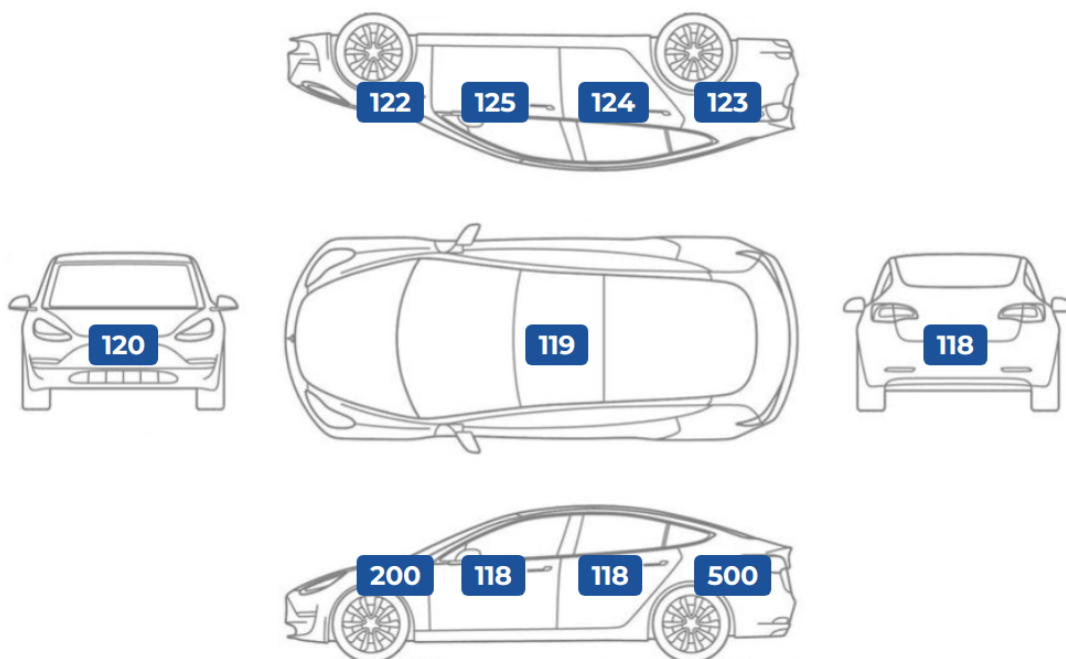
**Szakvélemény:** Az autó karosszériaelemeinek festékvastagság-értékei néhány kivételtől eltekintve a gyári kategóriába esnek. A festékvastagság eltérése a gyári értéktől arra utal, hogy az elemen vélhetően olyan sérülés, horpadás történt, amit szakszerűen javítottak. A fényezett elemek esetében szabad szemmel nem látható az eltérés, szakszerű javítás történt. A műanyag karosszéria elemeken repedés, javítás nyomai nem láthatók. Nem található fóliázás az autón. A mérési eredmények értelmezéséhez fontos tudni, hogy 150 mikronig a festékvastagság általában eredeti fényezésre utal, de bizonyos típusoknál a magasabb, de egységes értékek is ebbe a kategóriába tartoznak.

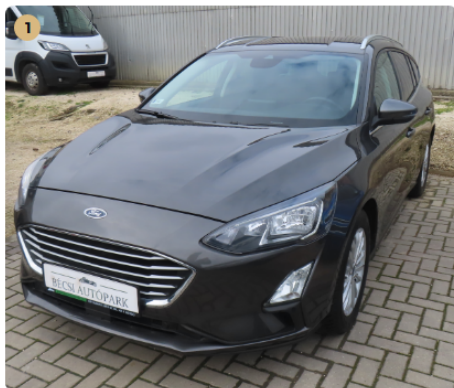
- ✓ **Külső karosszéria elemek**  
A karosszéria elemek közötti hézagok megfelelőek.

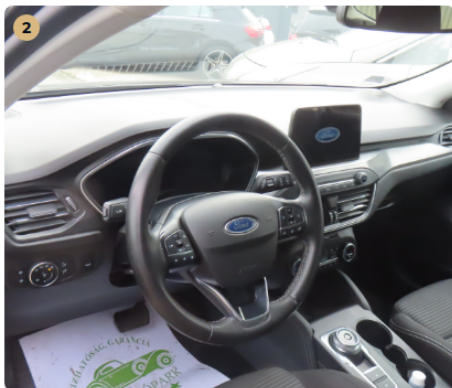
- ✓ **Kárpitozás és belső burkolatok**  
Műszerfal normál állapotú.

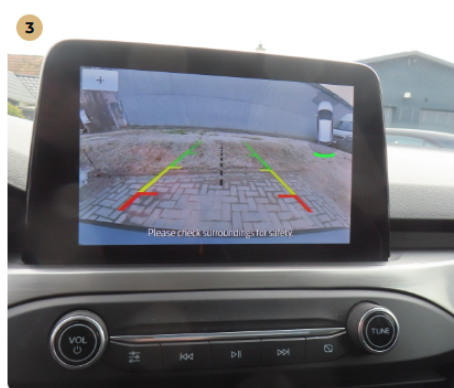
- ✓ **Elektromos berendezések**  
Műszerfalfények megfelelően működnek.

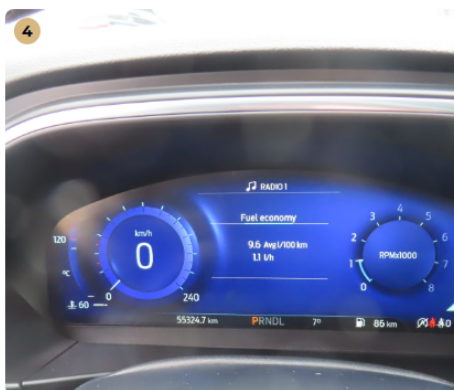
- ✓ **Hibakód kiolvasása**  
Az autó beindítását követően kontrollámpa a műszerfalon nem világít.

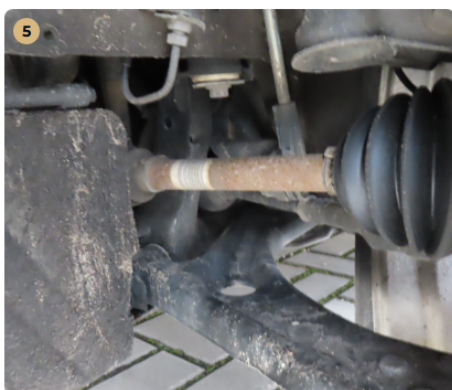
- ✓ **Futómű**  
A féltengelyen zsíros / olajos kicsapódás nem látható.

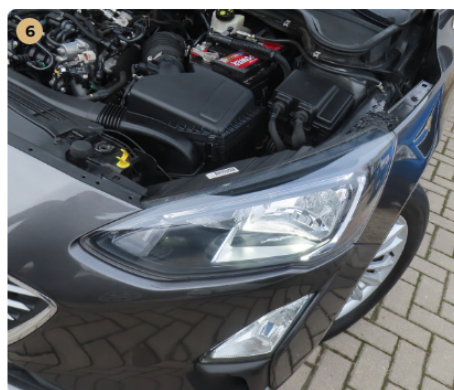
- ✓ **Világítás**  
Az első fényszórók nincsenek bemattulva.

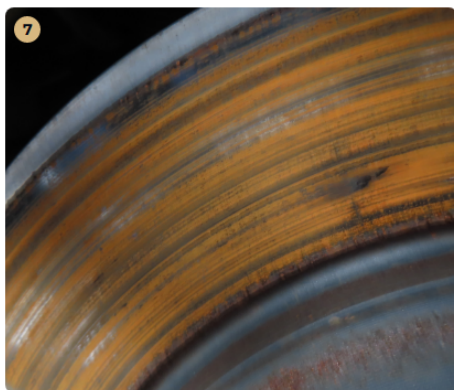
| <b>Fékkrendszer:</b> | A piaci átlagnak megfelelő állapotban van.. A féktárcsán kezdődő vállasodás található. A fékolaj szintje megfelelő. A fékpedál nyomásra megfelelő keménységű. |

- ⚠ **Féktrendszer**  
Féktárcsán állásból adódóan felületi korrózió látható, ami rövid használat után lekopik.

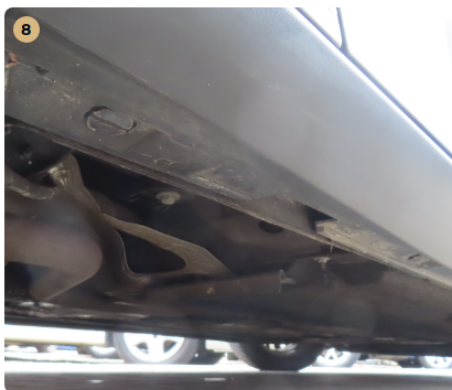
- ✓ **Utascella és gyűrődő zónák**  
A küszöbökön javításra utaló nyomok nem észlelhetők.

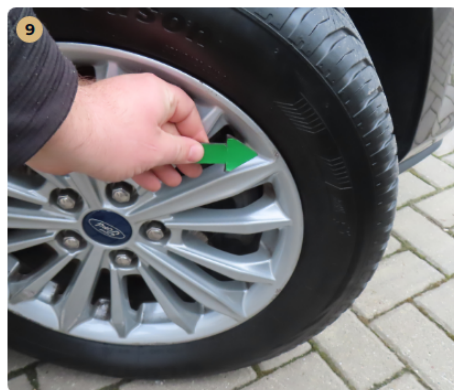
- ⚠ **Felnik**  
Könnyűfém felnin patkázás nyomai láthatóak.

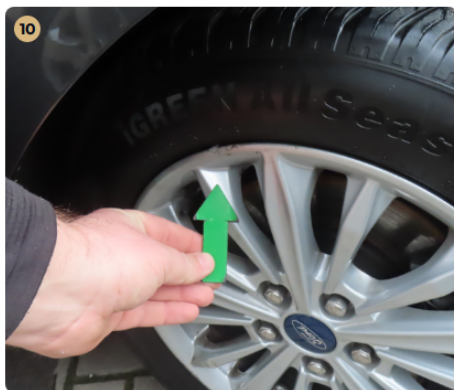
- ⚠ **Felnik**  
Könnyűfém felnin patkázás nyomai láthatóak.

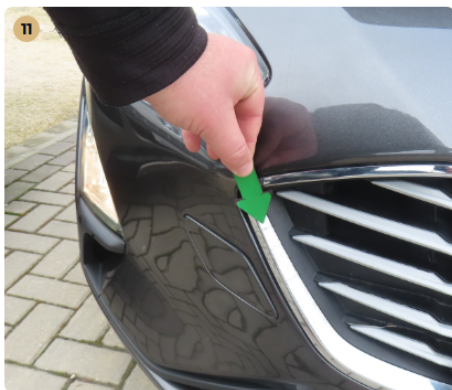
- ⚠ **Külső karosszéria elemek**  
Az autó használatából eredő apró kavicsfelverődések, hajsza karcok láthatóak.

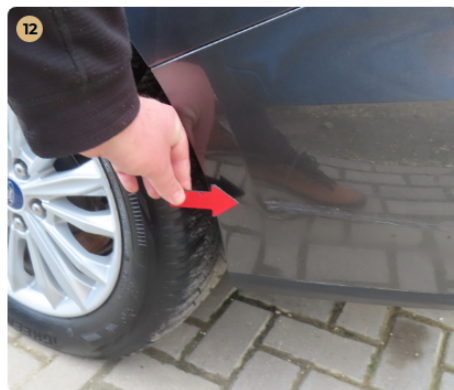
- ⚠ **Külső karosszéria elemek**  
Az autó használatából eredő apró kavicsfelverődések, hajsza karcok láthatóak. Hátsó vészfékhorzsolás.

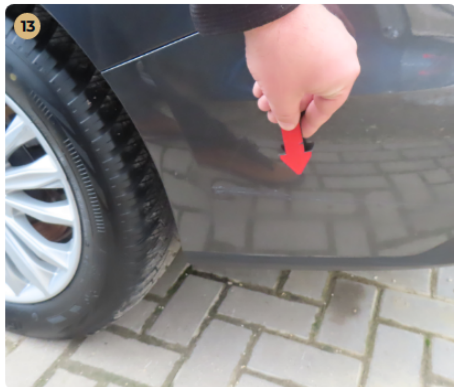
**! Külső karosszéria elemek**  
Az autó használatából eredő apró kavicsfelverődések, hajsza karcok láthatóak.

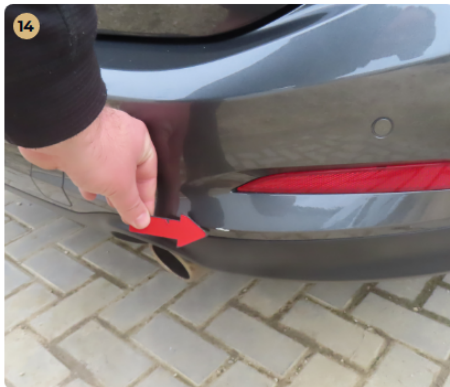
**! Külső karosszéria elemek**  
Az autó használatából eredő apró kavicsfelverődések, hajsza karcok láthatóak.

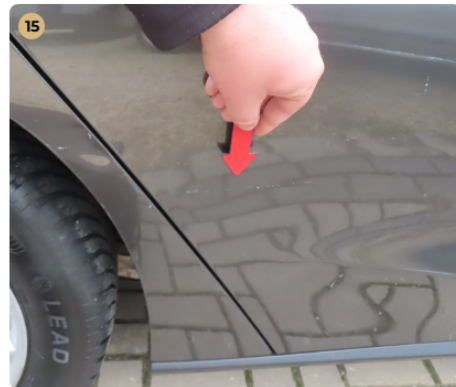
**! Külső karosszéria elemek**  
Az autó használatából eredő apró kavicsfelverődések, hajsza karcok láthatóak.

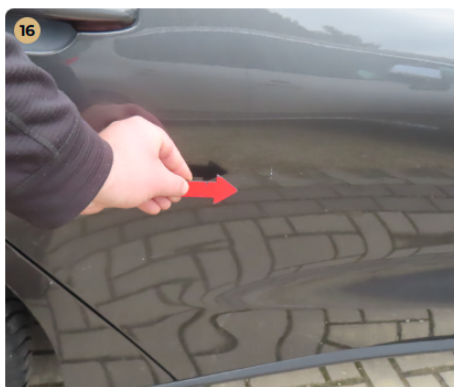
**! Külső karosszéria elemek**  
Az autó használatából eredő apró kavicsfelverődések, hajsza karcok láthatóak.

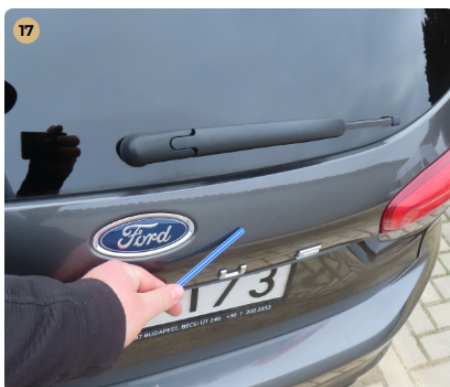
**! Külső karosszéria elemek**  
Az autó használatából eredő apró kavicsfelverődések, hajsza karcok láthatóak.

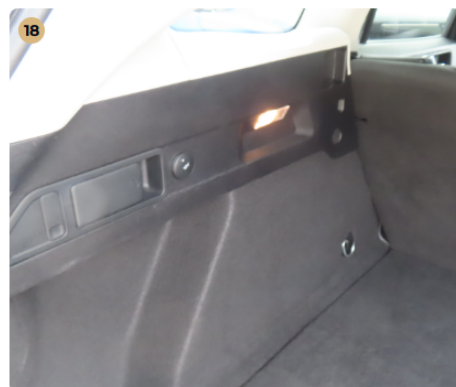
**! Kötelező tartozékok**  
Kalaptartó roló hiányzik.

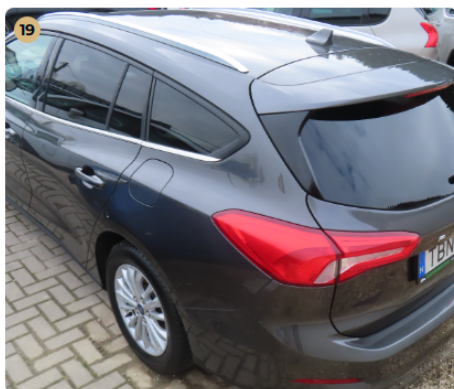
**✓ Szélvédők, üvegek**  
Hátsó szélvédőn látható sérülés nincs.

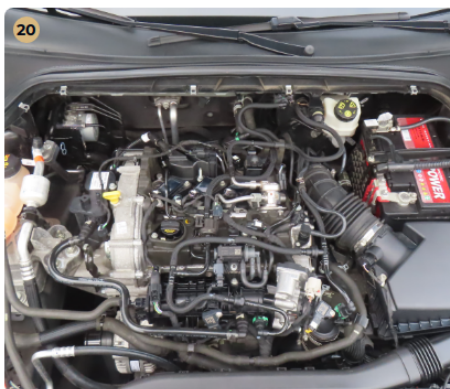
**✓ Motor**  
Motortérben olajfolyás nem látható.
