## Honda Accord Accord Tourer 2.0 Elegance 115 kW

| <b>Alvázsám:</b> | <b>JHMCW17609C202278</b> | <b>Gyártási év:</b> | <b>2008. 09.</b> |

# 360 PONTOS ÁTVIZSGÁLÁS EREDMÉNYE

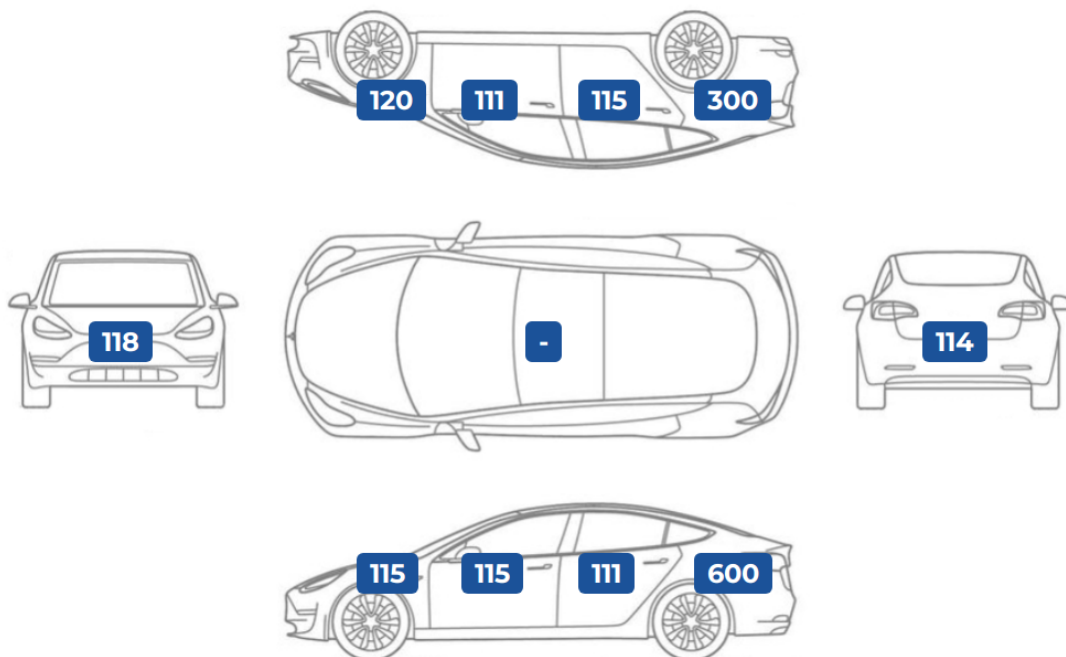
### Karosszéria festékvastagság (mikrométerben)

**Szakvélemény:** Az autón újrafényezett elemek találhatók. A festékvastagság alapján a sérült elemek javítását vélhetően gitteléssel végezték. A fényezett elemek esetében szabad szemmel látható az eltérés, szakszerűtlen javítás történt. A műanyag karosszéria elemeken a hézagok megfelelők (gyáriak vagy szakszerűen javítottak). Nem található fóliázás az autón. A mérési eredmények értelmezéséhez fontos tudni, hogy 150 mikronig a festékvastagság általában eredeti fényezésre utal, de bizonyos típusoknál a magasabb, de egységes értékek is ebbe a kategóriába tartoznak.

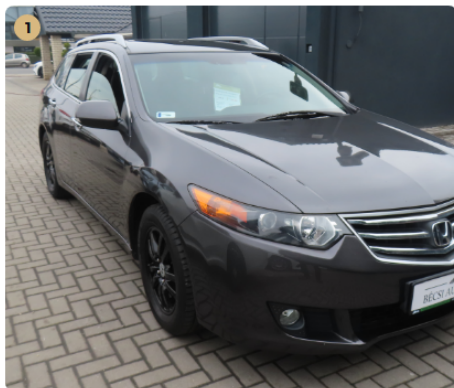
- ✓ **Külső karosszéria elemek**  
A karosszéria elemek közötti hézagok megfelelőek.

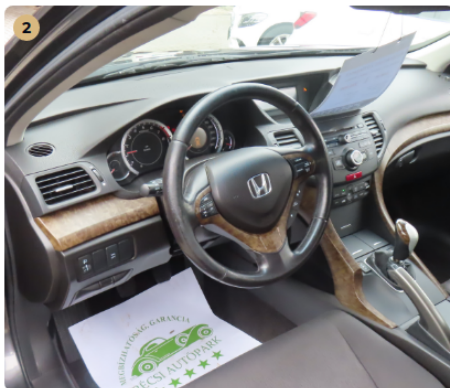
- ✓ **Kárpitozás és belső burkolatok**  
Műszerfal normál állapotú.

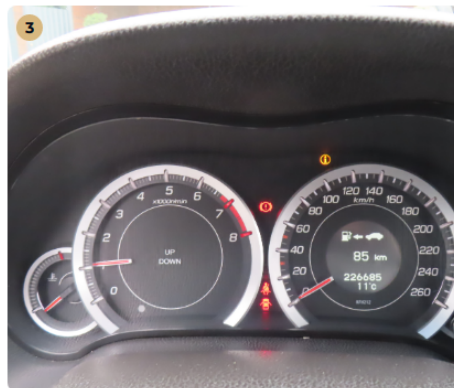
- ✓ **Hibakód kiolvasása**  
Számítógépes kiolvasás során nem találtam hibát.

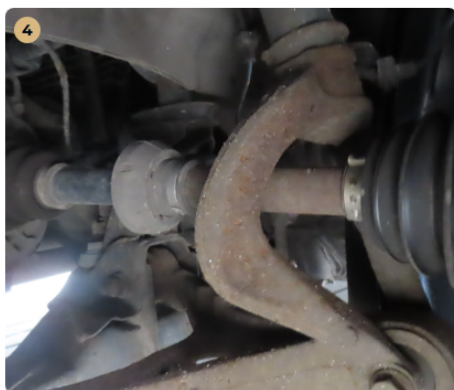
- ✓ **Futómű**  
A féltengelyen zsíros / olajos kicsapódás nem látható.

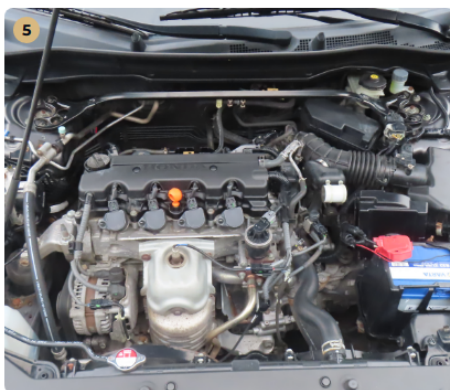
- ✓ **Motor**  
Motortérben olajfolyás nem látható.

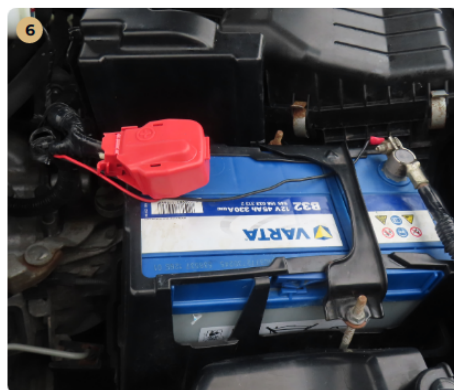
- ✓ **Elektromos berendezések**  
Akkumulátor nem gyári, már cserélt.

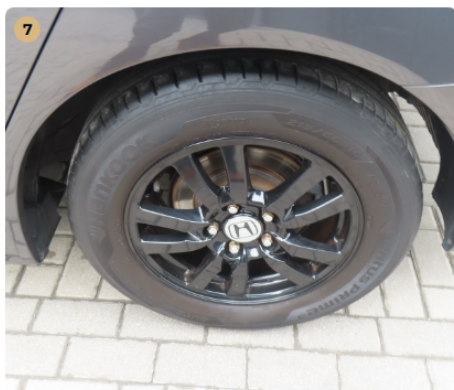
- ✓ **Felnik**  
Könnyűfém felnin patkázás nyomai nem láthatóak.

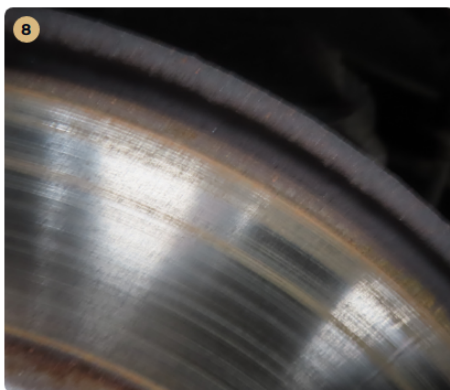
- ✓ **Fékkrendszer**  
Féktárcsán állásból adódóan felületi korrózió látható, ami rövid használat után lekopik.

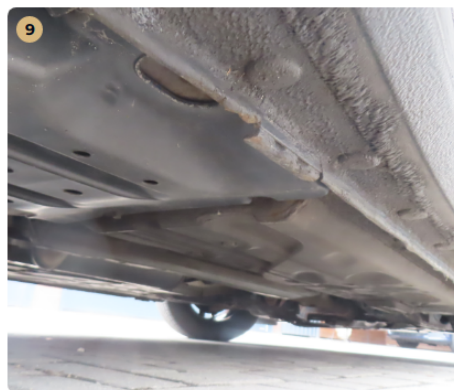
- ✓ **Utascella és gyűrődő zónák**  
A küszöbökön javításra utaló nyomok nem észlelhetők.

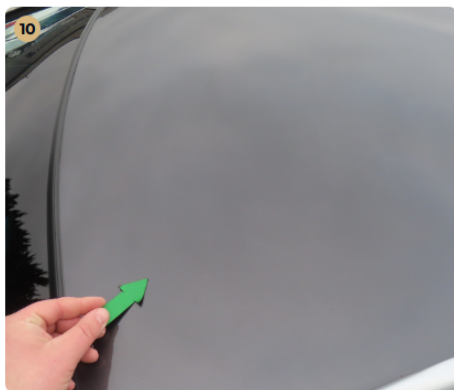
- ⚠ **Külső karosszéria elemek**  
Az autó karosszéria elemein nem szakszerű javítások nyomai láthatók. A tetőn korábbi fényezés nyomai láthatók (repedezett).

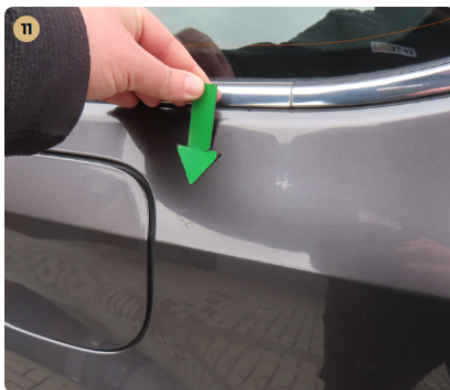
- ⚠ **Külső karosszéria elemek**  
Az autó használatából eredő apró kavicsfelverődések, hajsza karcok láthatóak.

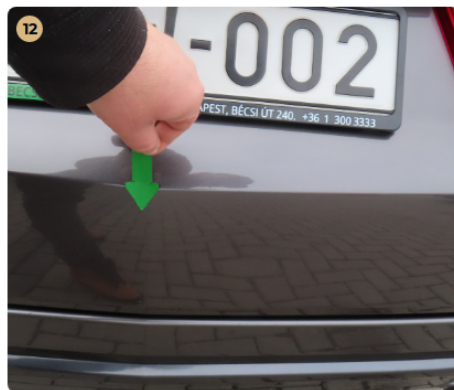
- ⚠ **Külső karosszéria elemek**  
Az autó használatából eredő apró kavicsfelverődések, hajsza karcok láthatóak.

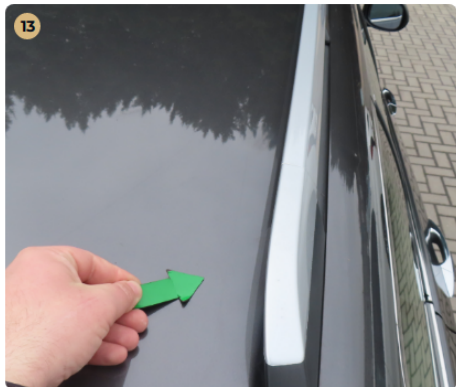
**! Külső karosszéria elemek**  
Az autó használatából eredő apró kavicsfelverődések, hajsza karcok láthatóak.

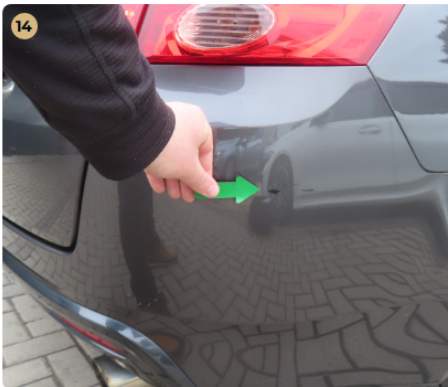
**! Külső karosszéria elemek**  
Az autó használatából eredő apró kavicsfelverődések, hajsza karcok láthatóak.

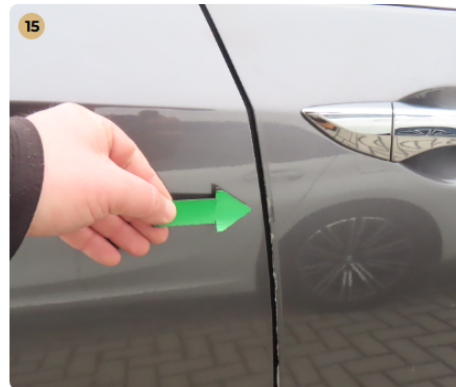
**! Külső karosszéria elemek**  
Az autó használatából eredő apró kavicsfelverődések, hajsza karcok láthatóak.

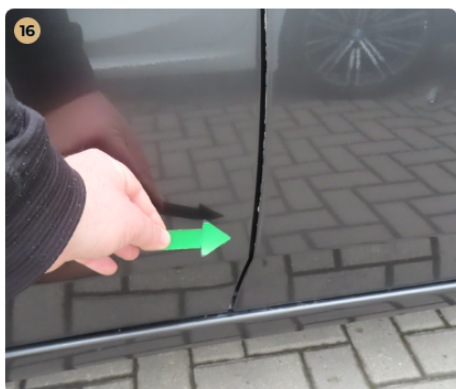
**! Külső karosszéria elemek**  
Az autó használatából eredő apró kavicsfelverődések, hajsza karcok láthatóak.

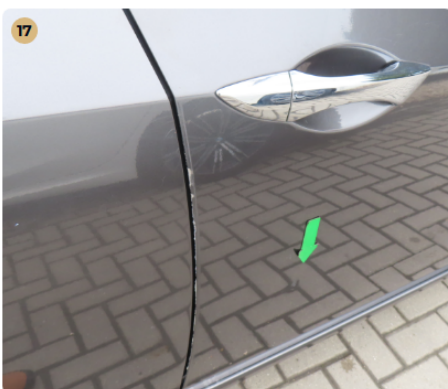
**! Külső karosszéria elemek**  
Jobb első ajtón horpadások vannak.

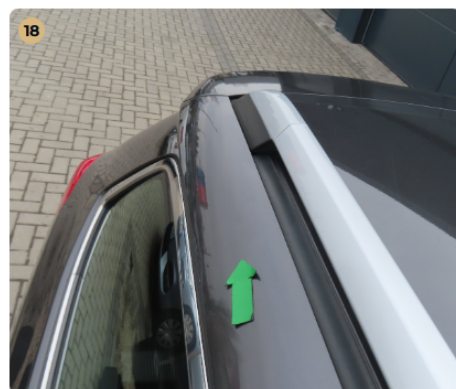
**! Külső karosszéria elemek**  
Mindkét oldali kereten horpadások vannak.

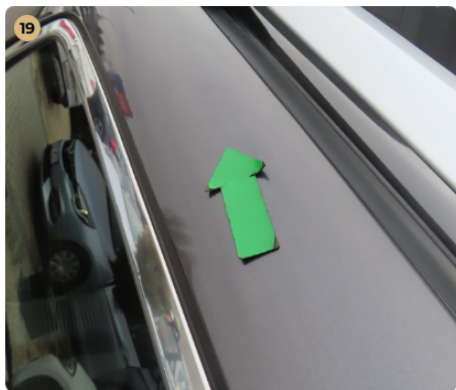
**! Külső karosszéria elemek**  
Az autó használatából eredő apró kavicsfelverődések, hajsza karcok láthatóak.

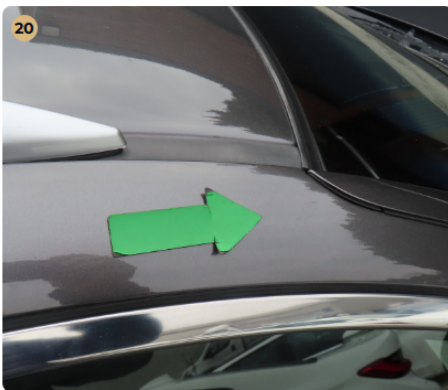
**! Külső karosszéria elemek**  
Az autó használatából eredő apró kavicsfelverődések, hajsza karcok láthatóak.

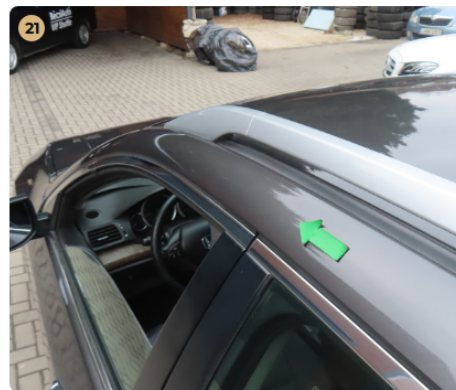
**! Külső karosszéria elemek**  
Az autó használatából eredő apró kavicsfelverődések, hajsza karcok láthatóak.

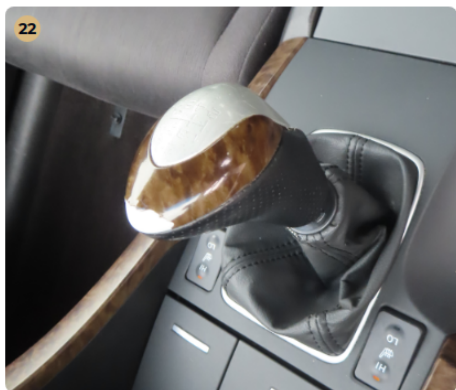
**! Kárpitozás és belső burkolatok**  
A váltó gomb kopott.

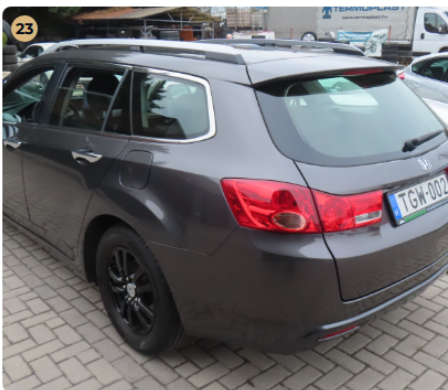
**✓ Szélvédők, üvegek**  
Hátsó szélvédőn látható sérülés nincs.
