## BMW X5 X5 xDrive40d (Automata) 230 kW

| <b>Évjárat</b><br>2018. 06. | <b>Teljesítmény</b><br>230 kW (313LE) | <b>Kilométeróra állás</b><br>86 788 km | <b>Üzemanyag</b><br>Dízel | <b>Sebességváltó</b><br>Tiptronic |

# ÁLLAPOTFELMÉRÉS ÖSSZEFOGLALÁSA

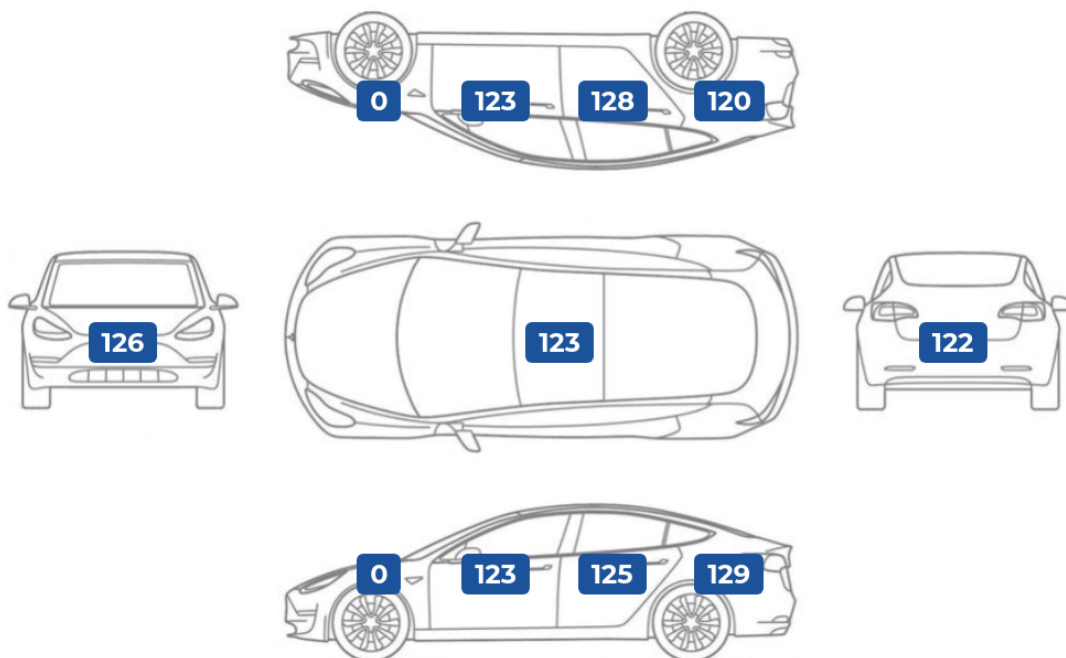
### Karosszéria festékvastagság (mikrométerben)

**Szakvélemény:** A gépjármű karosszériáján külső beavatkozás / újrafényezés nyomai nem láthatók. A műanyag karosszéria elemeken repedés, javítás nyomai nem láthatók. Nem található fóliázás az autón. Körbe gyári értékeket találtam. A mérési eredmények értelmezéséhez fontos tudni, hogy 150 mikronig a festékvastagság általában eredeti fényezésre utal, de bizonyos típusoknál a magasabb, de egységes értékek is ebbe a kategóriába tartoznak.

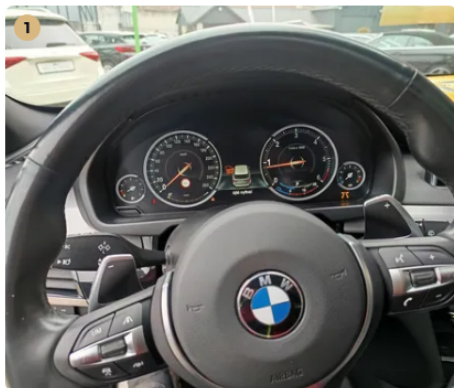
- ✓ **Hibakód kiolvasása**  
Az autó beindítását követően kontrollámpa a műszerfalán nem világít.

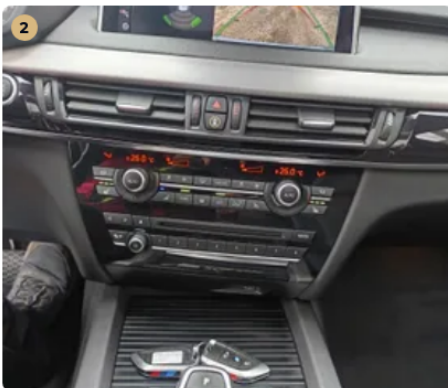
- ✓ **Elektromos berendezések**  
Műszerfalfények megfelelően működnek.

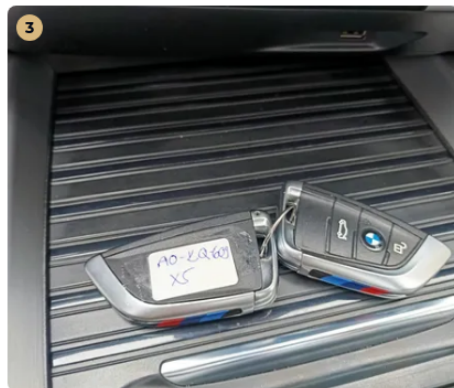
- ✓ **Kötelező tartozékok**  
2 db gyári kulcs.

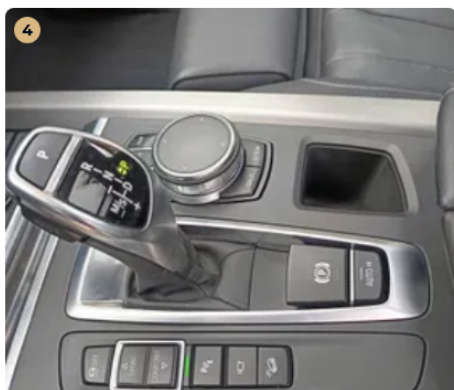
- ✓ **Kárpitozás és belső burkolatok**  
A váltó gomb újszerű állapotban van.

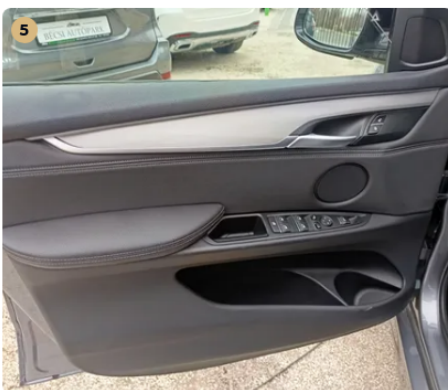
- ✓ **Kárpitozás és belső burkolatok**  
Az ajtókárpitok gyári állapotban vannak.

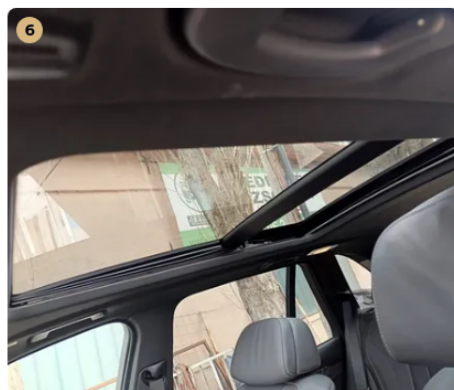
- ✓ **Szélvédők, üvegek**  
Panorámatető megfelelően működik.

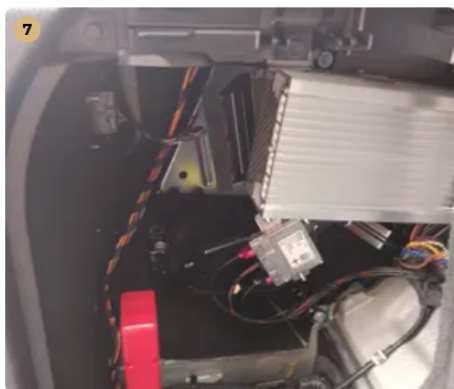
- ✓ **Kötelező tartozékok**  
A kötelező tartozékok megvannak.

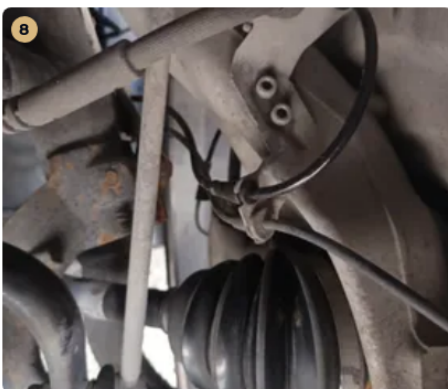
- ✓ **Futómű**  
A féltengelyen zsíros / olajos kicsapódás nem látható.

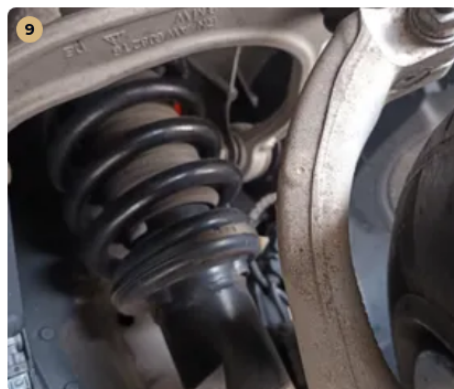
- ✓ **Futómű**  
A lengéscsillapítón olajfolyás nem észlelhető.

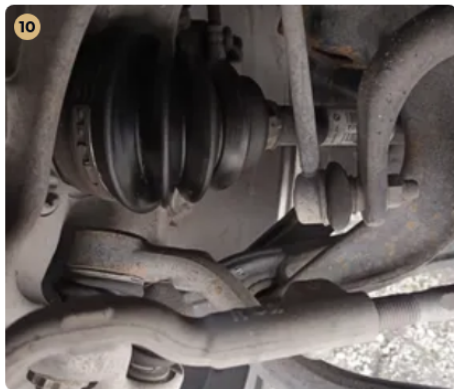
- ✓ **Futómű**  
A féltengelyen zsíros / olajos kicsapódás nem látható.

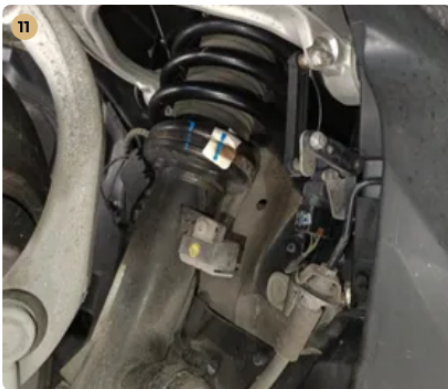
- ✓ **Futómű**  
A lengéscsillapítón olajfolyás nem észlelhető.

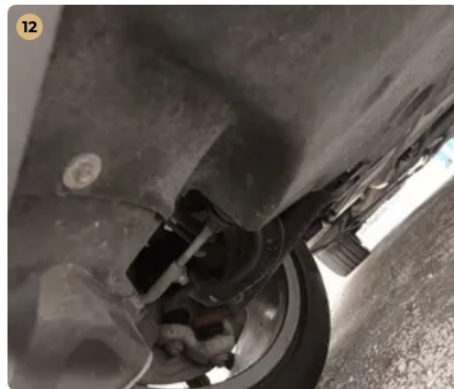
- ✓ **Motor**  
Az autó alján olaj folyás nem látható.

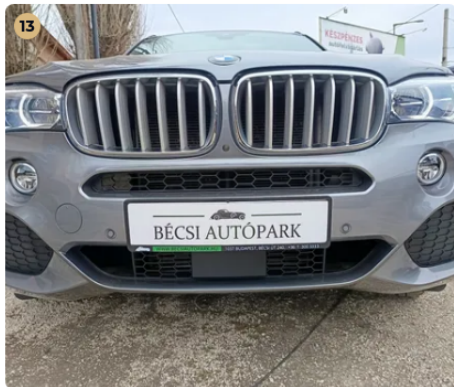
- ✓ **Külső karosszéria elemek**  
A karosszéria elemek közötti hézagok megfelelőek.

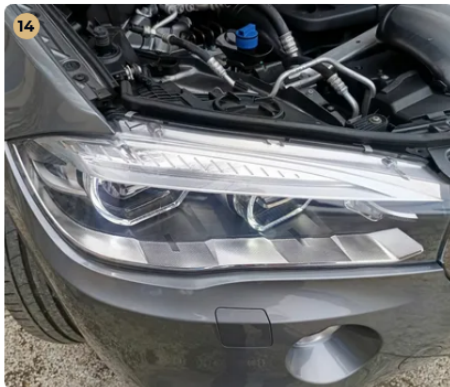
- ✓ **Világítás**  
Az első fényszórók nem sérültek.

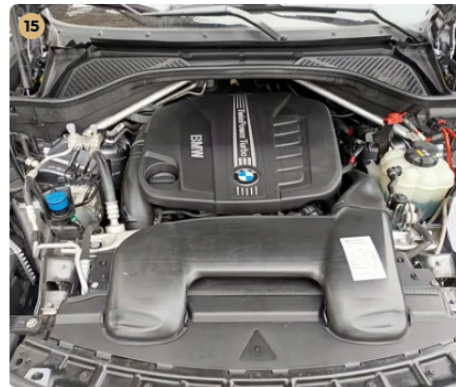
- ✓ **Motor**  
Motortérben olajfolyás nem látható.

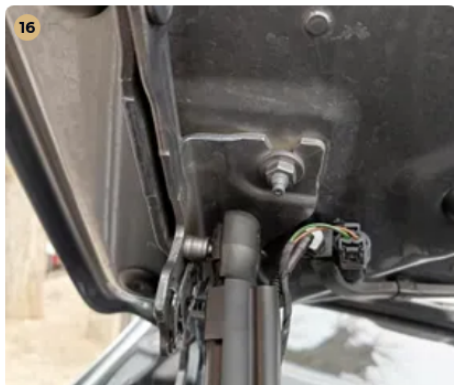
- ✓ **Külső karosszéria elemek**  
A karosszéria elemek közötti hézagok megfelelőek.

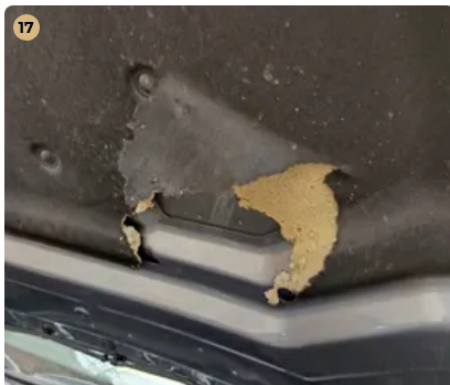
- ! **Motor**  
Géptető szigetelés enyhén szakadt.

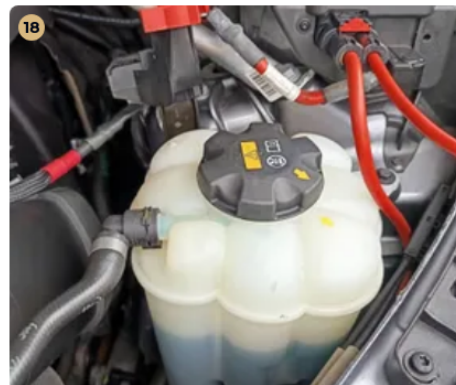
- ✓ **Motor**  
A hűtőfolyadék szintje megfelelő.

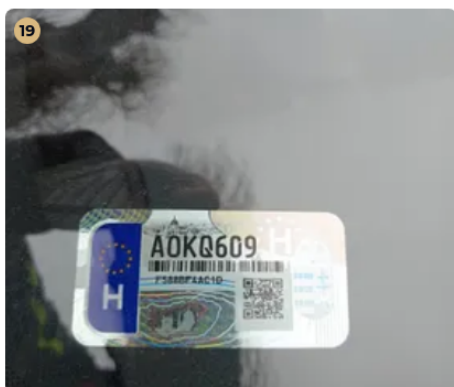
- ✓ **Szélvédők, üvegek**  
Szélvédő matrica rendben.

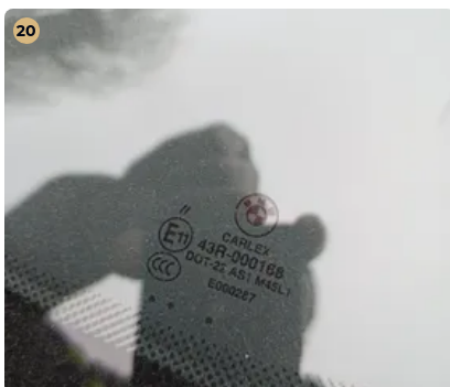
- ✓ **Szélvédők, üvegek**  
Az első szélvédőn látható sérülés nincs. Gyári

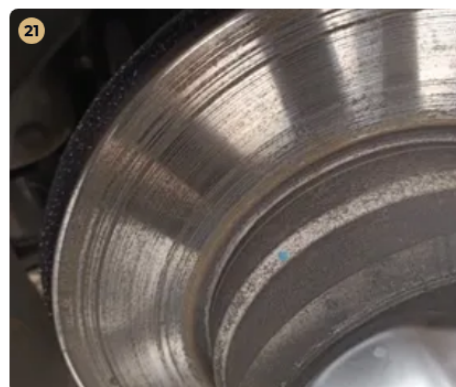
| <b>Fékrendszer:</b> | Lásd megjegyzések. Elektromos kézifék rendeltetés szerűen működik (autómatikus behúzás és kiengedés). A fékolaj szintje megfelelő. A fékpedál nyomásra megfelelő keménységű. A fékfolyadék színe megfelelő. Hátsó fékbetét csere javasolt. |

- ! **Fékkrendszer**  
A féktárcsán kezdődő vallasodás található.

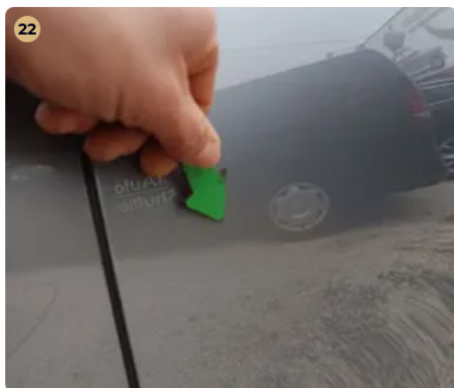
- ! **Külső karosszéria elemek**  
minimális horpadás.

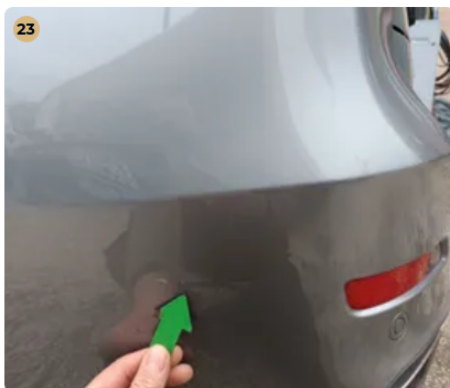
- ! **Külső karosszéria elemek**  
Minimális horzsolás.

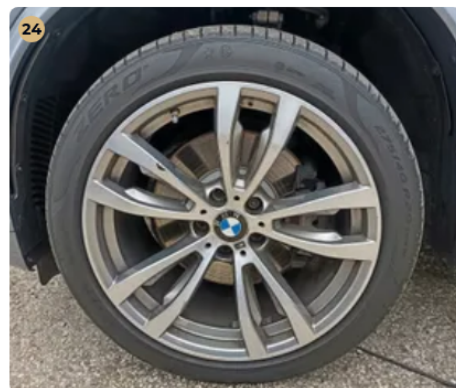
| <b>Felnik:</b> | Lásd megjegyzések. Könnyűfém felni gyári. Bal első és jobb hátsó felnin minimális karcolások láthatók. |

- ! **Felnik**  
pici padkázás és felkenődés.

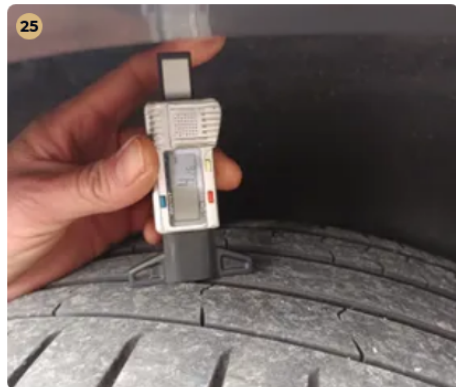
**Szakvélemény:** A gumiabroncs mintázata és profilmélysége megfelelő, de kora miatt (DOT szám) cseréje javasolt. A gumik 8- évesek.

**Gumiabroncsok**  
Gumi öreg és a profil mélység is alacsony.

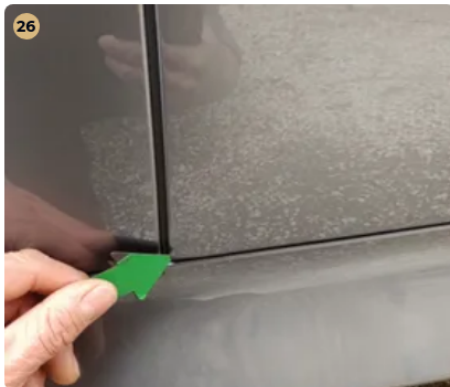
**Külső karosszéria elemek**  
Jobb első ajtó sarkán nyitásból való kicsi sérülés.

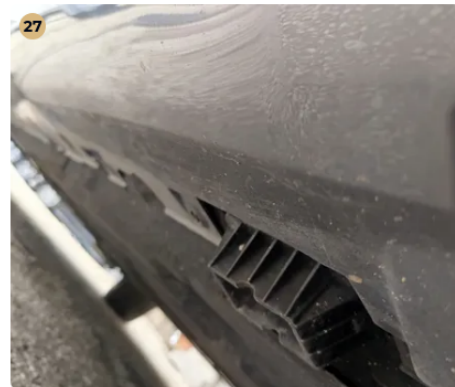
**Utascella és gyűrődő zónák**  
A küszöbökön javításra utaló nyomok nem észlelhetők.
