## Opel Astra J Astra GTC 1.4 T Sport 103 kW

**Évjárat**  
2013. 06.

**Kilométeróra állás**  
177 177 km

Alvázszám: **W0LPF2EU7CG067449**

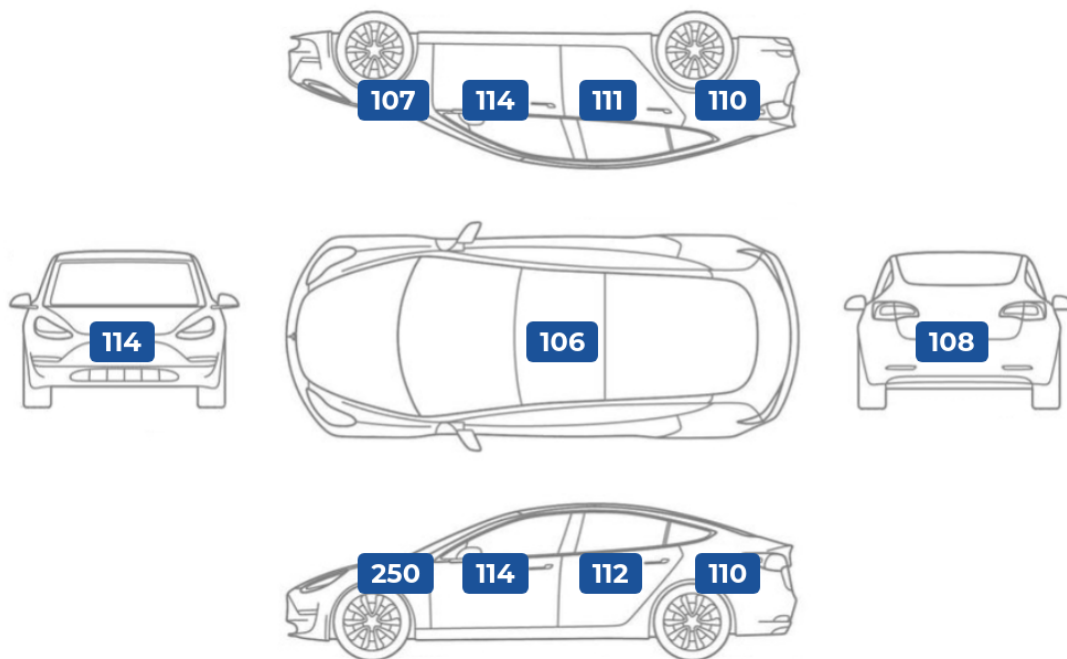
### Karosszéria festékvastagság (mikrométerben)

**Szakvélemény:** Az autó karosszériaelemeinek festékvastagság-értékei néhány kivételtől eltekintve a gyári kategóriába esnek. A festékvastagság minimális eltérése a gyári értéktől arra utal, hogy a fényezési hibákat gittelés nélkül javították, azaz elemsérülés vélhetően nem történt, és csak karcot, vagy apró fénysérülést javítottak az autón. A fényezett elemek esetében szabad szemmel nem látható az eltérés, szakszerű javítás történt. A műanyag karosszéria elemeken repedés, javítás nyomai nem láthatók. Nem található fóliázás az autón. Találtam rajta fényezett elemet. A mérési eredmények értelmezéséhez fontos tudni, hogy 150 mikronig a festékvastagság általában eredeti fényezésre utal, de bizonyos típusoknál a magasabb, de egységes értékek is ebbe a kategóriába tartoznak.

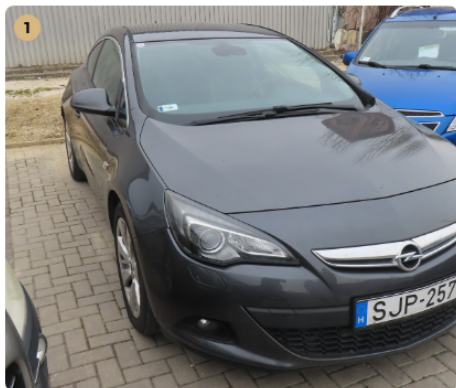
- ✓ **Külső karosszéria elemek**  
A karosszéria elemek közötti hézagok megfelelőek.

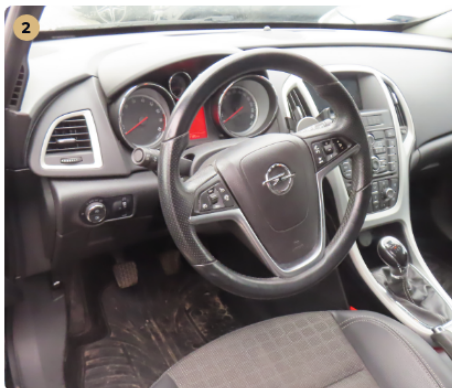
- ✓ **Kárpitozás és belső burkolatok**  
Műszerfal normál állapotú.

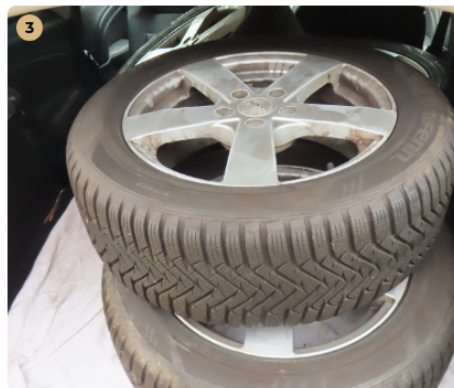
- ✓ **Extra tartozékok és felszereltségek**  
Téli vagy nyári extra gumiszett normál állapotú.

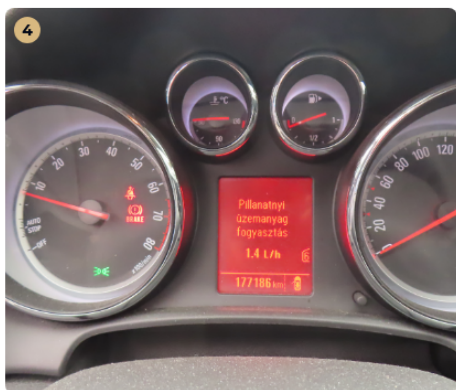
- ✓ **Hibakód kiolvasása**  
Számítógépes kiolvasás során nem találtam hibát.

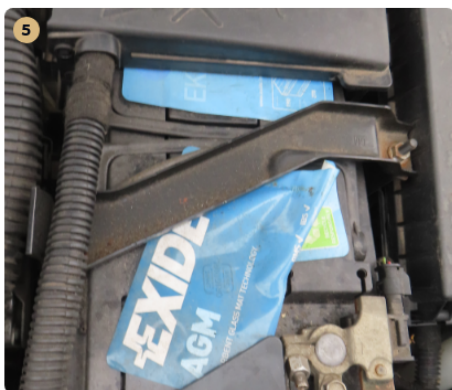
- ✓ **Elektromos berendezések**  
Akkumulátor nem gyári, már cserélt.

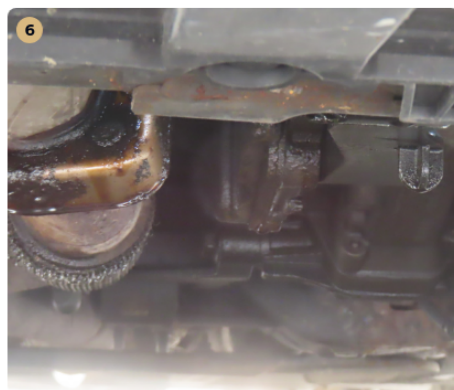
| <b>Motor:</b> | Lásd megjegyzések. A hűtőkör megfelelően működik, vízszivárgást nem észleltünk. A próbakör alatt a motorteljesítmény megfelelő volt. A kipufogó füstnek rendellenes színe, szaga nincs. Motortérben olajfolyás látható. |

- ⚠ **Motor**  
Motortérben olajfolyás látható.

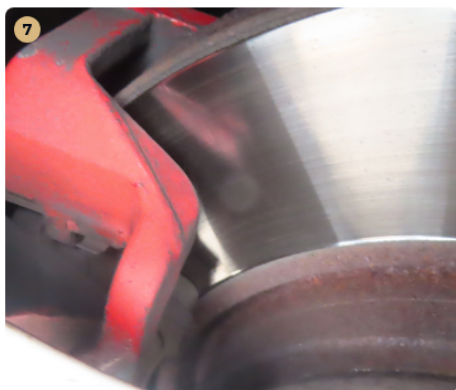
- ✓ **Fékrendszer**  
A féktárcsa megfelelő állapotban van.

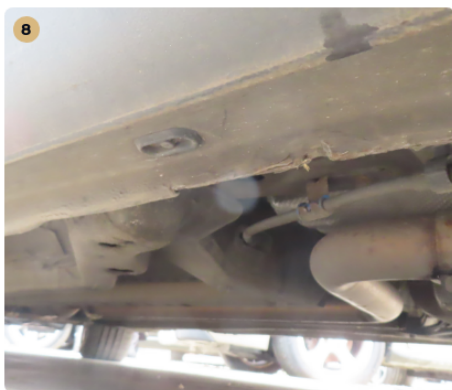
- ✓ **Utascella és gyűrődő zónák**  
A küszöbökön javításra utaló nyomok nem észlelhetők.

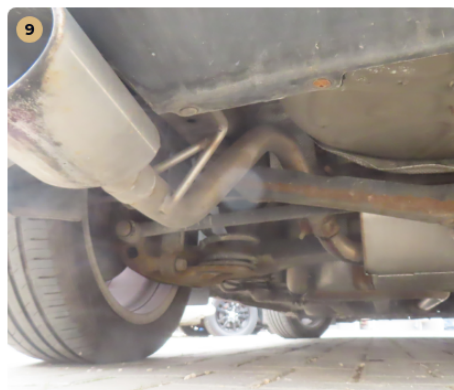
| <b>Utascella és gyűrődő zónák:</b> | Szerkezeti sérülésre utaló nyomok nem láthatóak.. alvázon felületi korrózió látható A nyúlványokon javításra utaló nyomok nem észlelhetők. A kerékjáratí ívnél a szigetelés és a patentolás gyári. A padlólemez burkolatán javításra utaló nyomok nem láthatók. |

- ⚠ **Utascella és gyűrődő zónák**  
Alvázon felületi korrózió látható.

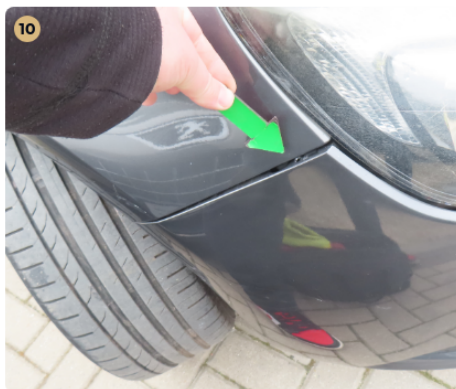
- ⚠ **Külső karosszéria elemek**  
Első véshárító lóg.

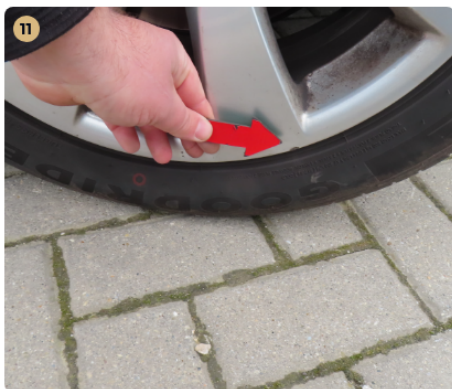
| <b>Felnik:</b> | Lásd megjegyzések. Könnyűfém felni gyári. Könnyűfém felnin patkázás nyomai láthatóak. |

- ⚠ **Felnik**  
Könnnyűfém felnin patkázás nyomai láthatóak.

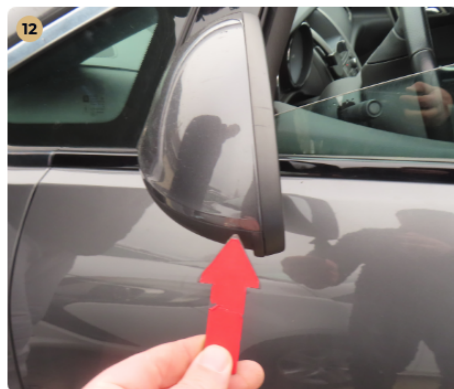
- ⚠ **Külső karosszéria elemek**  
Az autó használatából eredő apró kavicsfelverődések, hajsza karcok láthatóak.

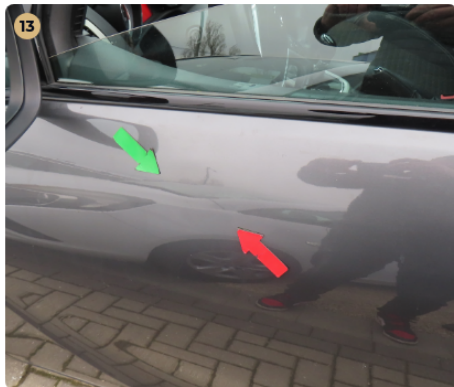
**! Külső karosszéria elemek**  
Az autó használatából eredő apró kavicsfelverődések, hajsza karcok láthatóak.

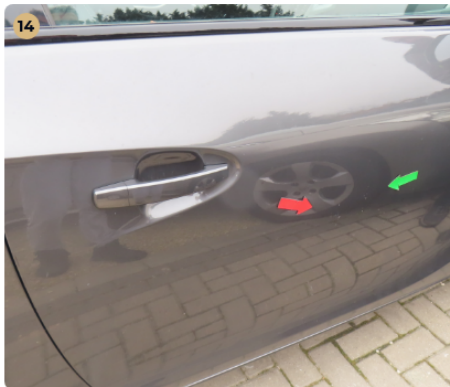
**! Külső karosszéria elemek**  
Az autó használatából eredő apró kavicsfelverődések, hajsza karcok láthatóak.

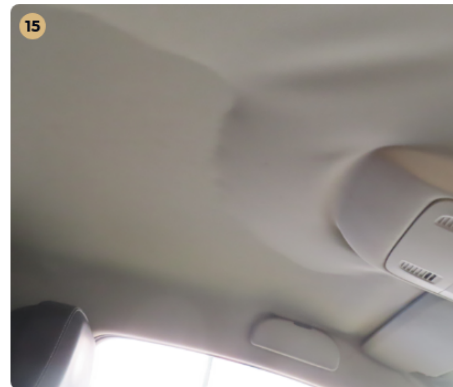
**! Kárpitozás és belső burkolatok**  
Tetőkárpit javítást, felújítást igényel.

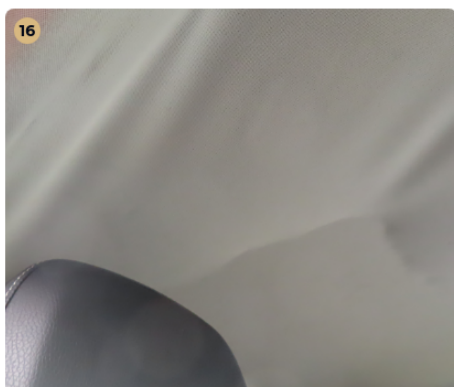
**! Kárpitozás és belső burkolatok**  
Tetőkárpit javítást, felújítást igényel.

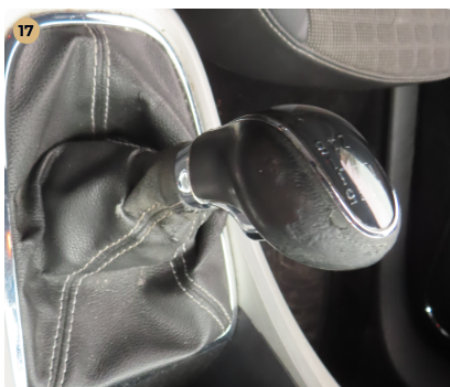
**! Kárpitozás és belső burkolatok**  
A váltó gomb kopott.

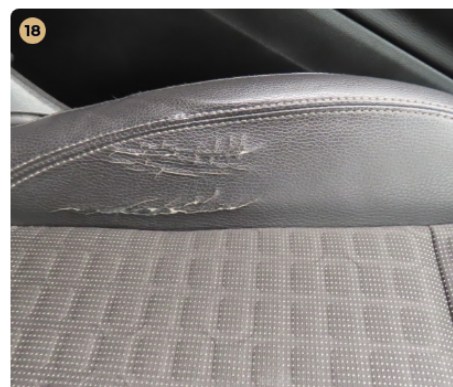
**! Kárpitozás és belső burkolatok**  
Vezető ülés kopott.

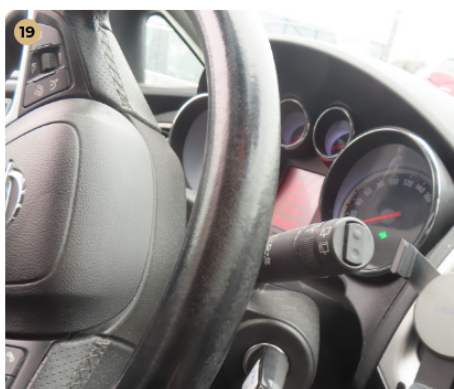
**! Kárpitozás és belső burkolatok**  
A kormánykerék kopott.

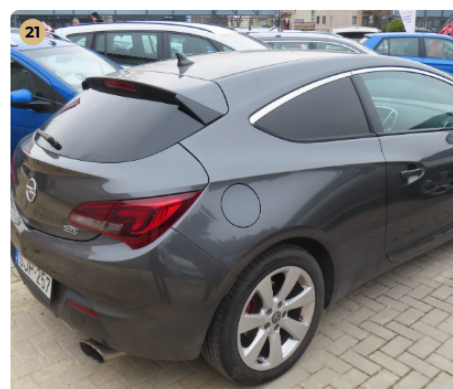
**✓ Szélvédők, üvegek**  
Oldalsó üvegen látható sérülés nincs.

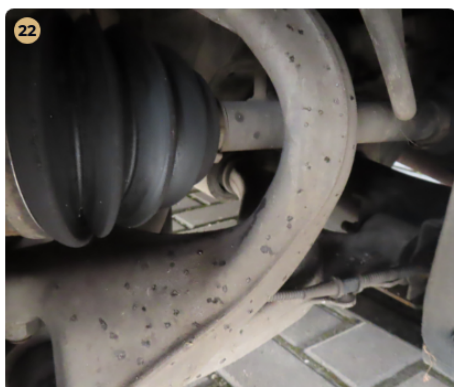
**✓ Futómű**  
A féltengelyen zsíros / olajos kicsapódás nem látható.
