## Peugeot Boxer 2.2 BHD 350 FT Heavy L4H3 Premium 121 kW

Alvázszám: VF3YDCNFC12T34274

## MÉRÉSI EREDMÉNYEK

# ÁLLAPOTFELMÉRÉS ÖSSZEFOGLALÁSA

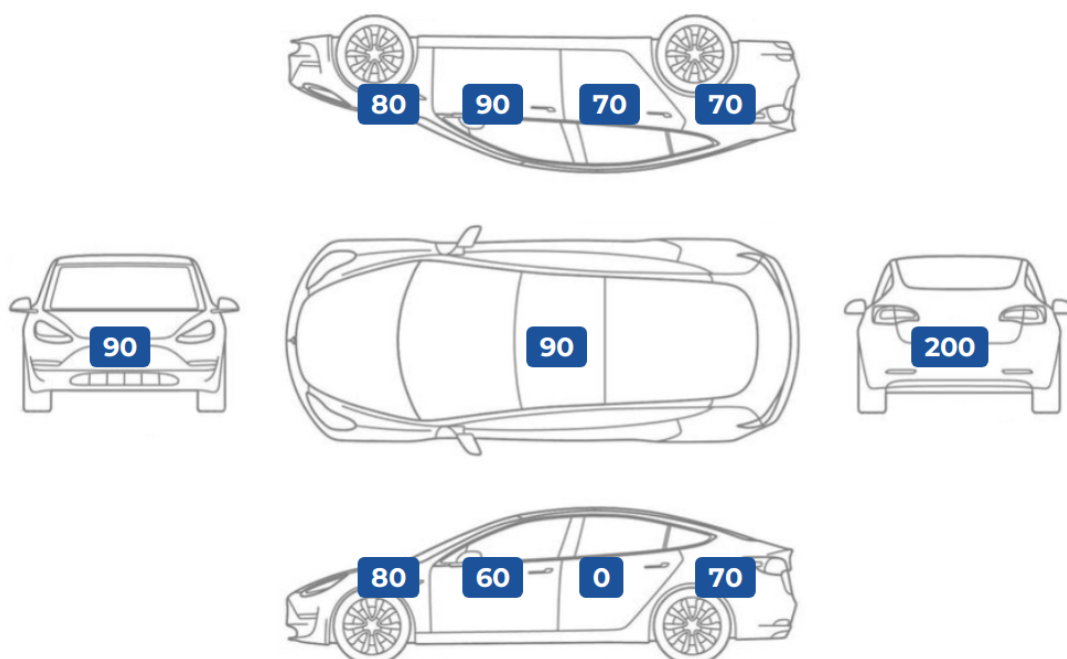
### Karosszéria festékvastagság (mikrométerben)

**Szakvélemény:** Az autó karosszériaelemeinek festékvastagság-értékei néhány kivételtől eltekintve a gyári kategóriába esnek. A festékvastagság alapján a sérült elemek javítását vélhetően gittelés nélkül végezték. A fényezett karosszéria elem felülete szép egyenletes, nem látható rajta festék megfolyás. A műanyag karosszéria elemeken repedés, javítás nyomai nem láthatók. Nem található fóliázás az autón. A jármű karosszériája futásához képest megkímélt. A mérési eredmények értelmezéséhez fontos tudni, hogy 150 mikronig a festékvastagság általában eredeti fényezésre utal, de bizonyos típusoknál a magasabb, de egységes értékek is ebbe a kategóriába tartoznak.

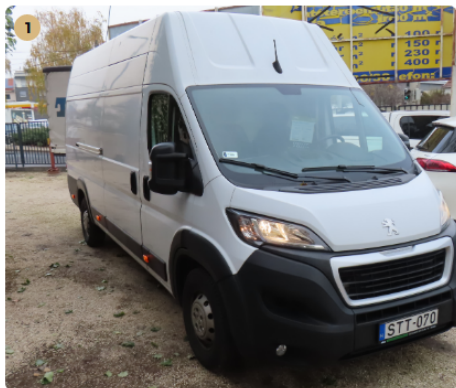
- ✓ **Külső karosszéria elemek**  
A karosszéria elemek közötti hézagok megfelelőek.

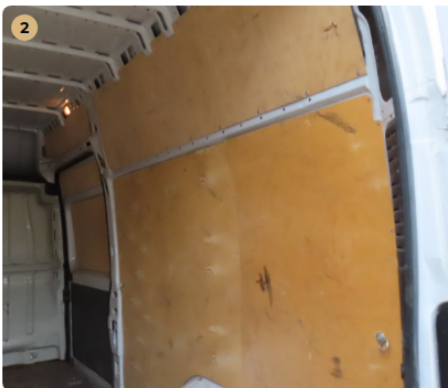
- ✓ **Kárpitozás és belső burkolatok**  
Raktér állapota megfelelő.

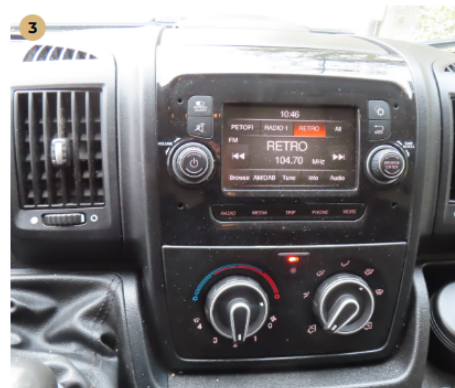
- ✓ **Elektromos berendezések**  
Műszerfalfények megfelelően működnek.

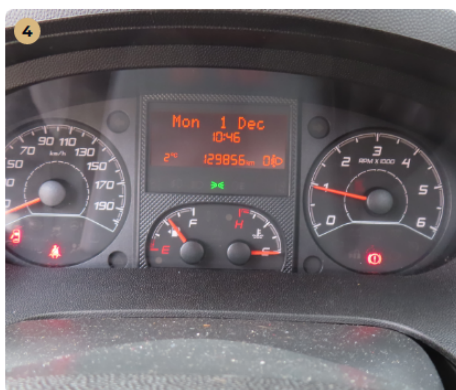
- ✓ **Hibakód kiolvasása**  
Számítógépes kiolvasás során nem találtam hibát.

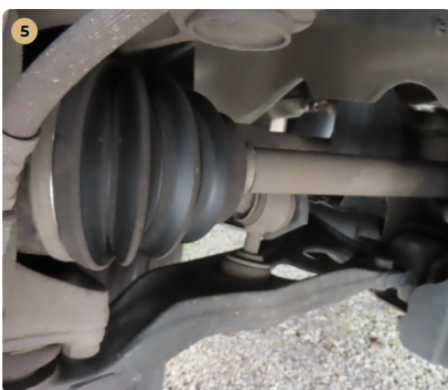
- ✓ **Futómű**  
A gumiharangokon szakadás, repedés nem látható.

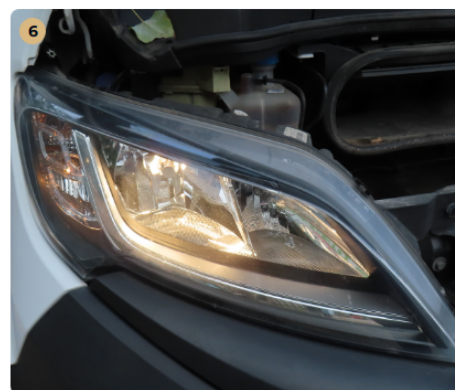
- ✓ **Világítás**  
Az első fényszórók nincsenek bemattulva.

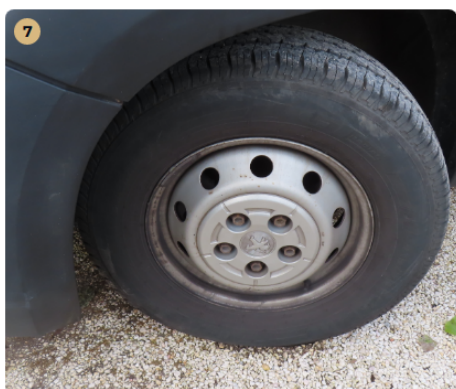
- ✓ **Felnik**  
Lemezfelni patkázás nyomai nem láthatók.

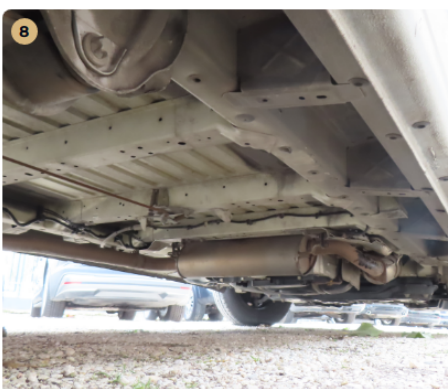
- ✓ **Utascella és gyűrődő zónák**  
A küszöbökön javításra utaló nyomok nem észlelhetők.

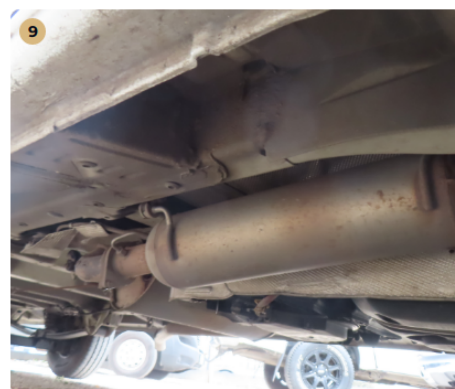
- ✓ **Motor**  
A kipufogórendszer és a dobok állapota megfelelő.

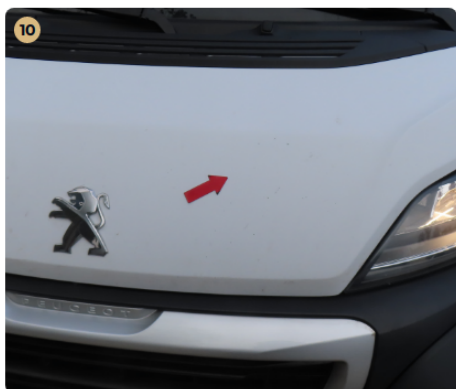
- ! **Külső karosszéria elemek**  
Az autó használatából eredő apró kavicsfelverődések, hajszál karcok láthatóak. Motorháztető kavics sérült.

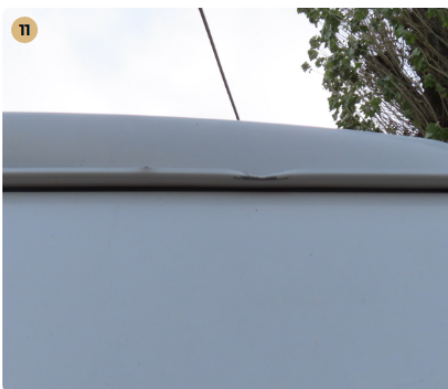
- ! **Külső karosszéria elemek**  
Csomagtér ajtón horpadások láthatók.

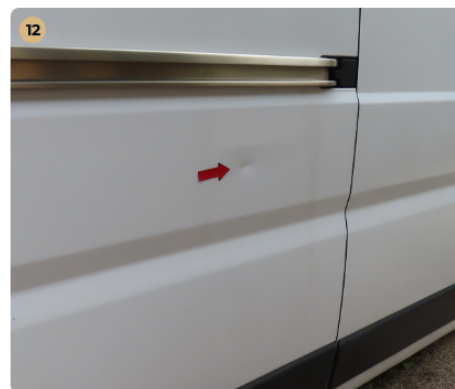
- ! **Külső karosszéria elemek**  
Az autó használatából eredő apró kavicsfelverődések, hajszál karcok láthatóak.

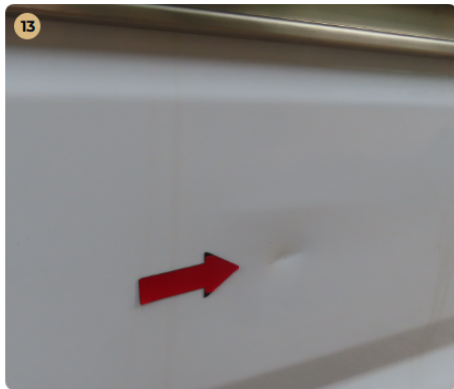
**Külső karosszéria elemek**  
Az autó használatából eredő apró kavicsfelverődések, hajsza karcok láthatóak.

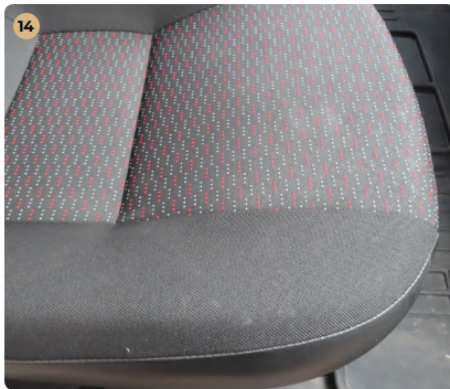
**Kárpitozás és belső burkolatok**  
Ülések enyhén szennyezettek.

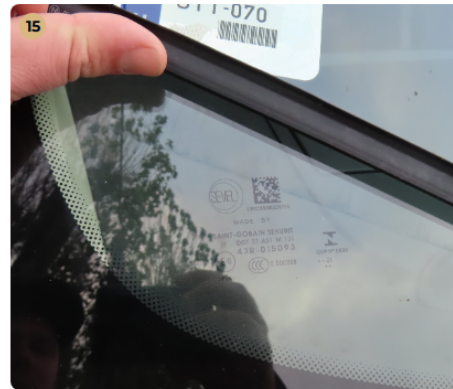
| <b>Szélvédők, üvegek:</b> | Első szélvédőn kavics sérülések láthatók. Az első szélvédő cserélve volt. Az első szélvédő nem gyári. |

**Szélvédők, üvegek**  
Első szélvédő nem gyári.

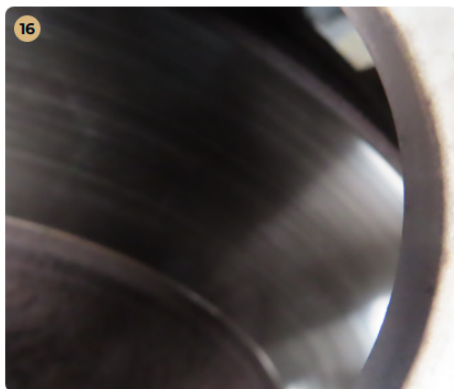
**Fékrendszer**  
A féktárcsa megfelelő állapotban van.
