## Skoda Octavia Octavia 1.4 TSI Ambiente 90 kW

**Évjárat**  
2011. 06.

**Kilométeróra állás**  
279 000 km

FELMÉRÉST ELVÉGEZTE:  
Debrecenszki József (Műszaki  
szakértő)

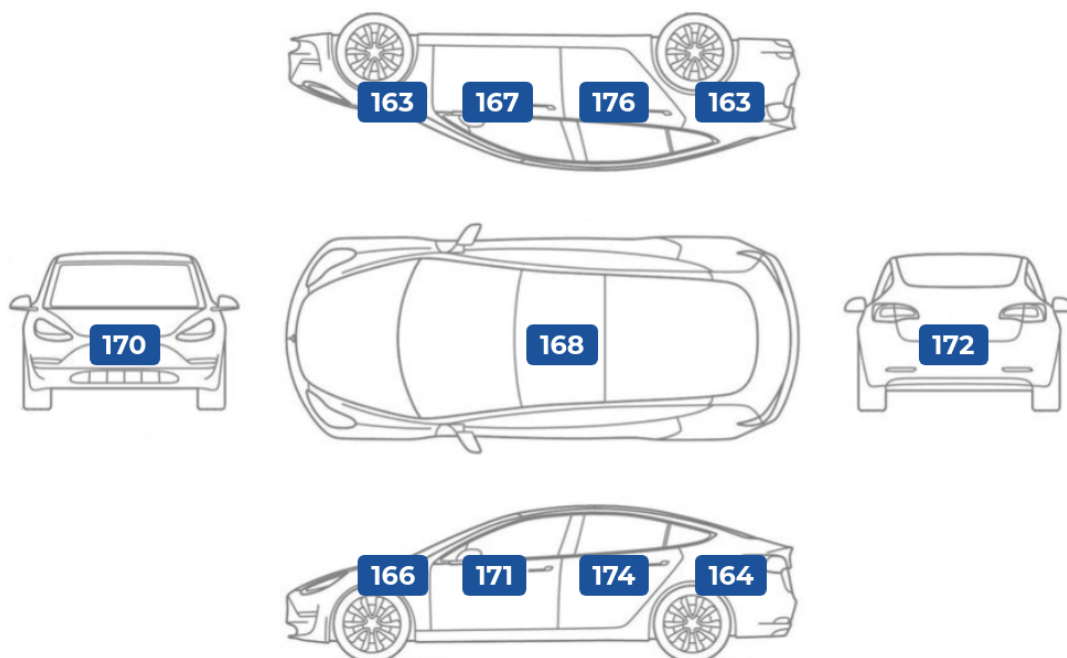
**Szakvélemény:** A mért értékek alapján az autó fényezése meglátásom szerint eredeti. A műanyag karosszéria elemeken repedés, javítás nyomai nem láthatók. Nem található fóliázás az autón. Körbe gyári értékeket találtam. A mérési eredmények értelmezéséhez fontos tudni, hogy 150 mikronig a festékvastagság általában eredeti fényezésre utal, de bizonyos típusoknál a magasabb, de egységes értékek is ebbe a kategóriába tartoznak.

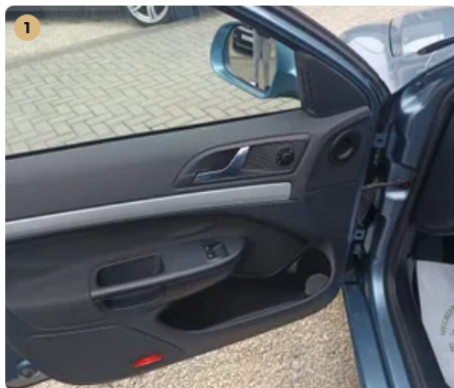
✓ **Kárpitozás és belső burkolatok**  
Az ajtókárpitok normál állapotúak.

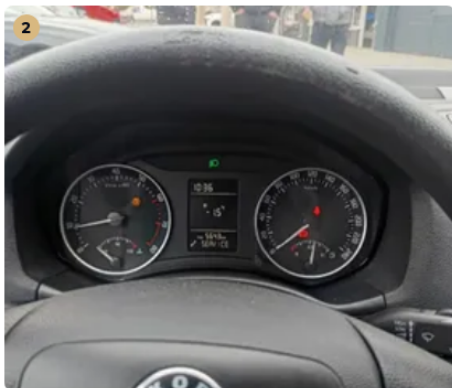
✓ **Hibakód kiolvasása**  
Számítógépes kiolvasás során nem találtam hibát.

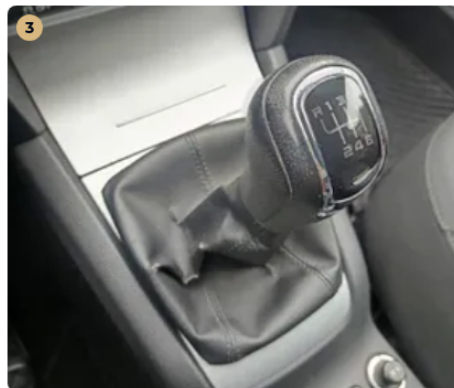
| <b>Kárpitozás és belső burkolatok:</b> | Futásának megfelelő állapotban van.. Az autó utastere normál, korának megfelelő. Műszerfal normál állapotú. A kormánykerék kopott. Váltó szoknya repedezett. |

⚠ **Kárpitozás és belső burkolatok**  
Váltó szoknya repedezett.

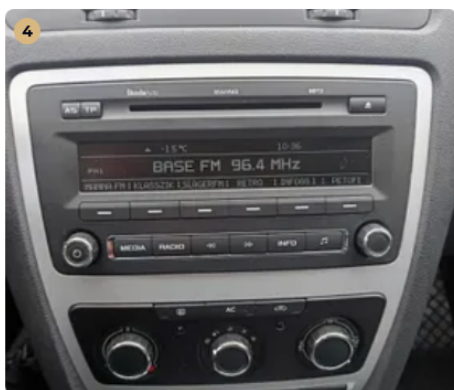
✓ **Elektromos berendezések**  
Műszerfalfények megfelelően működnek.

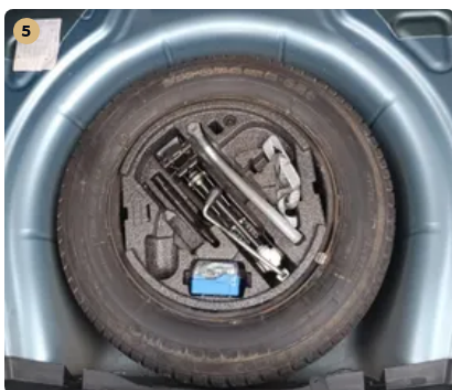
✓ **Kötelező tartozékok**  
A kötelező tartozékok megvannak.

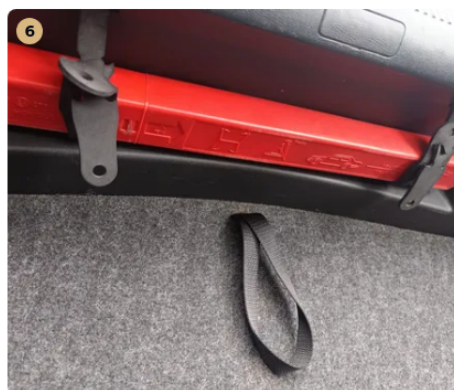
✓ **Kötelező tartozékok**  
A kötelező tartozékok megvannak.

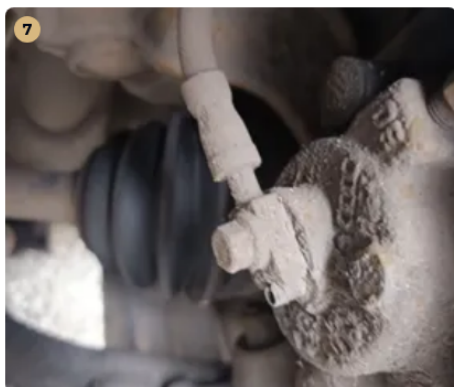
✓ **Futómű**  
A féltengelyen zsíros / olajos kicsapódás nem látható.

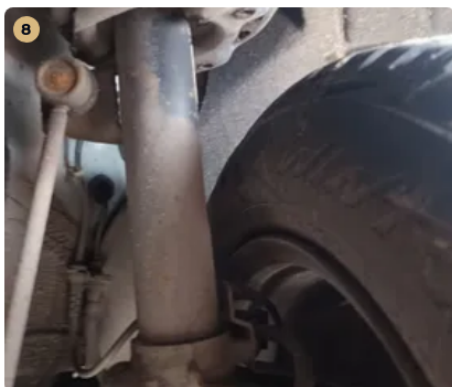
✓ **Futómű**  
A lengéscsillapítón olajfolyás nem észlelhető.

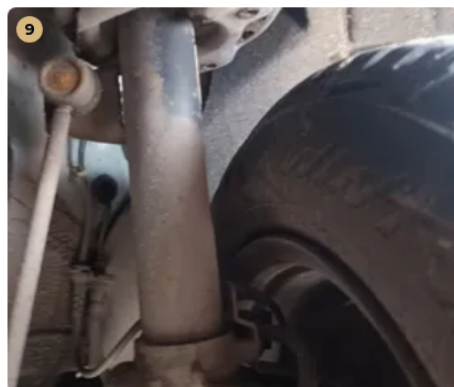
✓ **Futómű**  
A lengéscsillapítón olajfolyás nem észlelhető.

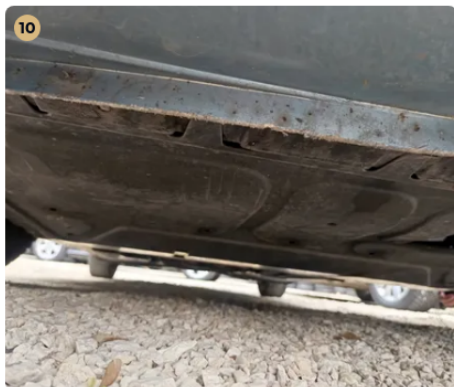
✓ **Motor**  
Motor tepsi alatt olaj illetve folyás nem látható.

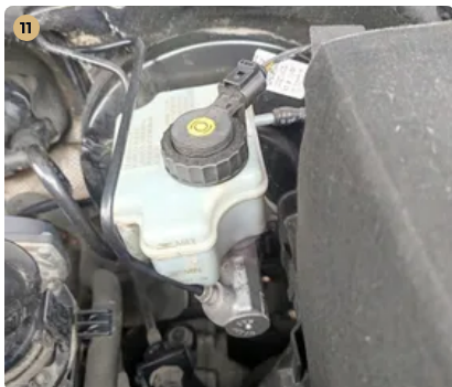
✓ **Fékrendszer**  
A fékfolyadék színe megfelelő.

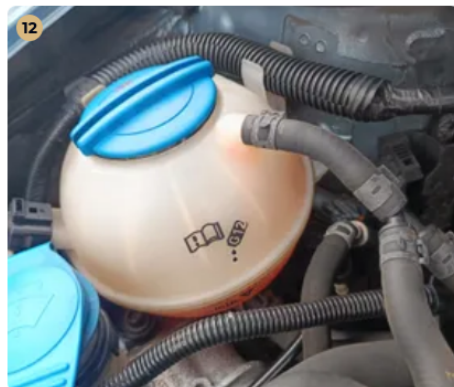
✓ **Motor**  
Hűtőfolyadékszint megfelelő.

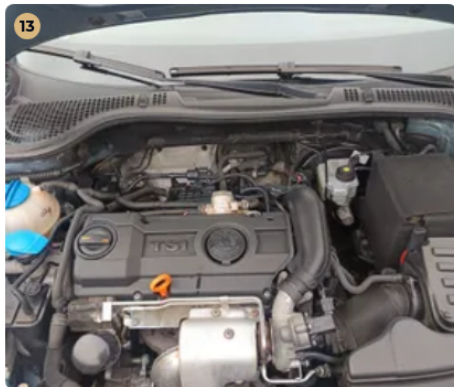
| <b>Motor:</b> | Lásd megjegyzések. A motorolaj szintje megfelelő. A hűtőfolyadék szintje megfelelő. A kipufogórendszer és a dobok állapota megfelelő. Vezérmű lánc becsörög hidegen. |

**Motor**  
Vezérmű lánc becsörög hidegen.

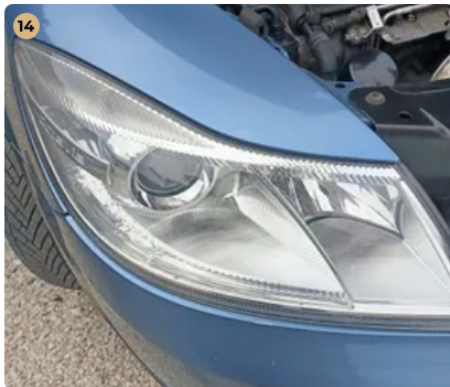
**Világítás**  
Az első fényszórók nincsenek bemattulva.

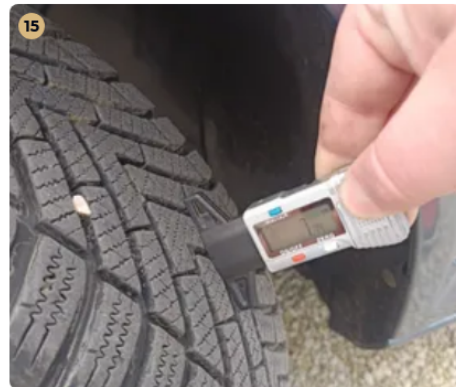
**Gumiabroncsok**  
A gumi oldalfalán, szálszakadás jele (dudor) nem található.

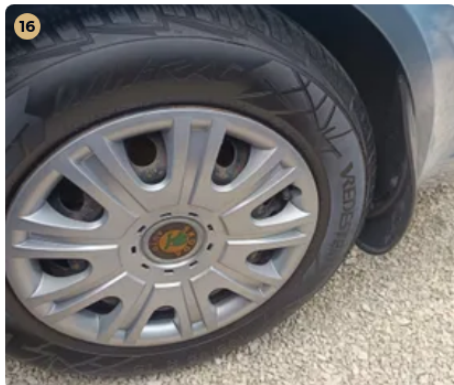
**Felnik**  
Dísz tárcsa normál állapotú.

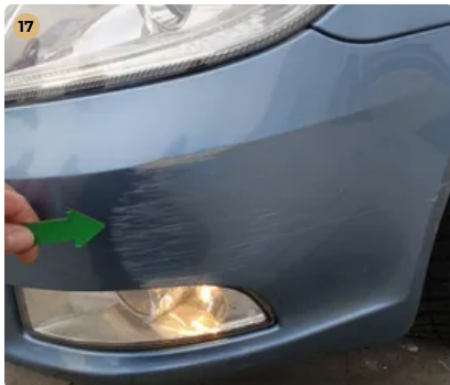
**Külső karosszéria elemek**  
Első vészháritón horzsolás.

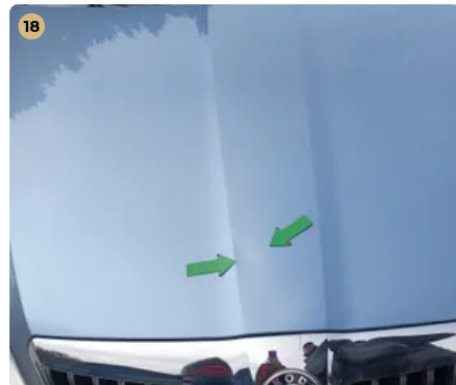
**Külső karosszéria elemek**  
Géptetőn horpadás.

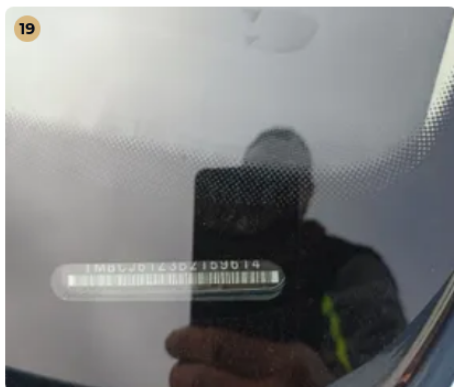
**Szélvédők, üvegek**  
Üvegen sérülés nincs.

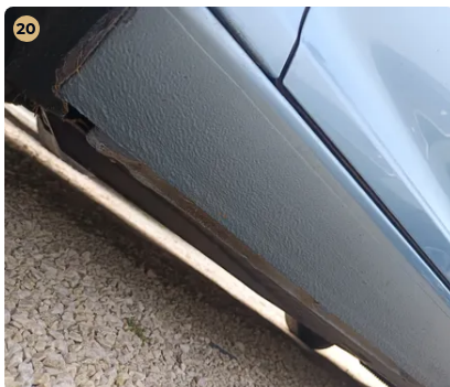
**Utascella és gyűrődő zónák**  
A küszöbökön javításra utaló nyomok nem észlelhetők.

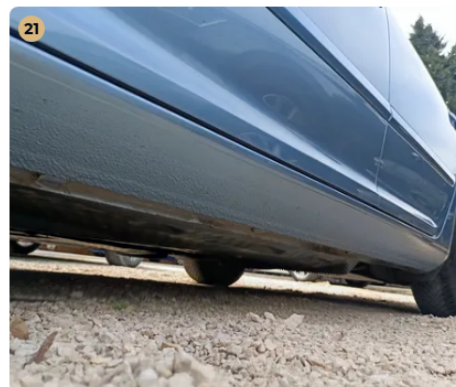
**Utascella és gyűrődő zónák**  
A küszöbökön javításra utaló nyomok nem észlelhetők.

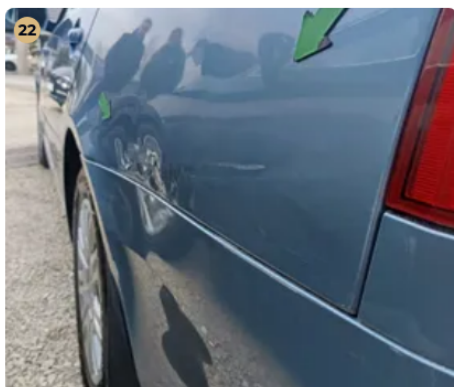
**Külső karosszéria elemek**  
Bal hátsó sárvédőn szakszerűtlen javítás látható.

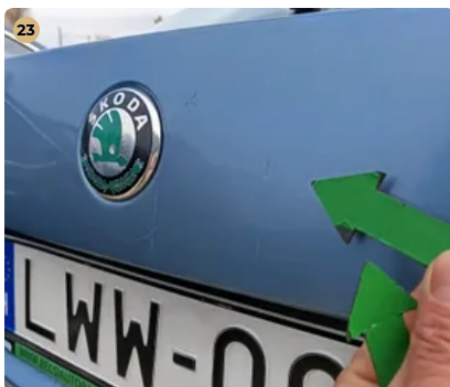
**Külső karosszéria elemek**  
Csomagtér ajtón több karc látható.

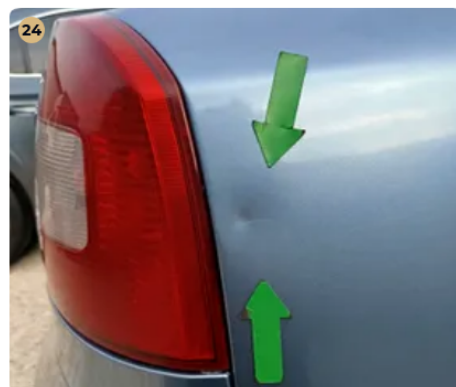
**Külső karosszéria elemek**  
Jobb hátsó sárvédőn mélynyomás.

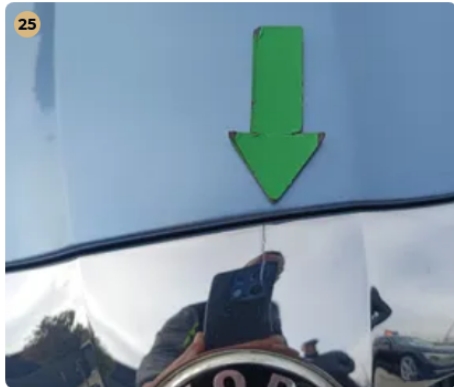
**Külső karosszéria elemek**  
dísZRács repedt.
