## Ford Mondeo Mondeo 2.0 TDCi Titanium 132 kW

## MÉRÉSI EREDMÉNYEK

# 360 PONTOS ÁTVIZSGÁLÁS EREDMÉNYE

# ÁLLAPOTFELMÉRÉS ÖSSZEFOGLALÁSA

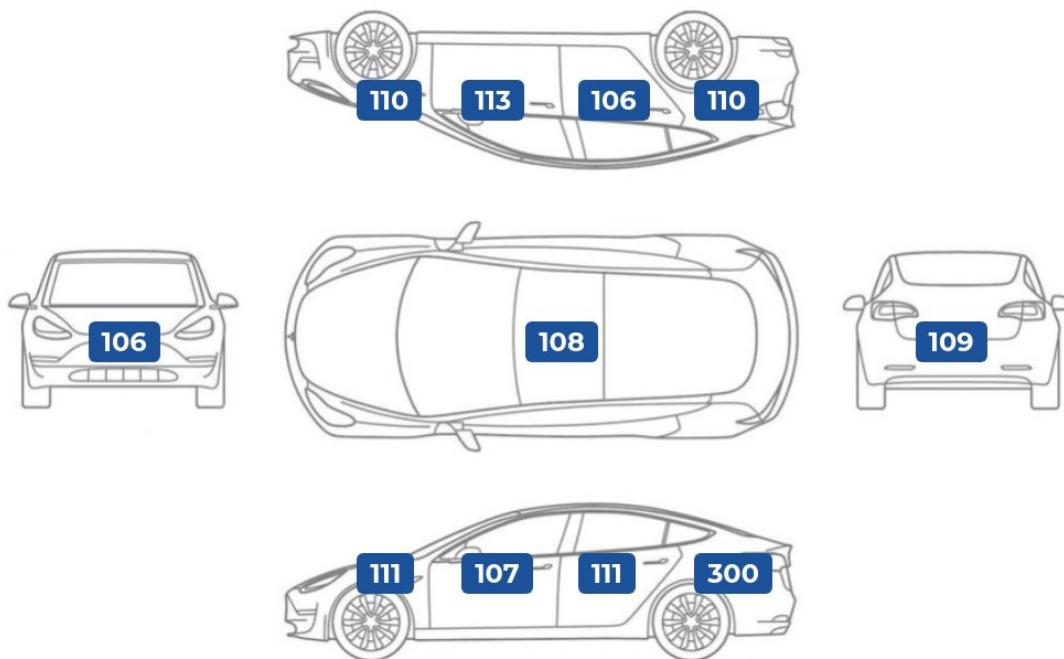
### Karosszéria festékvastagság (mikrométerben)

**Szakvélemény:** A festékvastagság mérés során az elemek jelentős részénél gyári értékeket, de néhány elem esetén azoknál magasabb értékeket mértem. A festékvastagság eltérése a gyári értéktől arra utal, hogy az elemen vélhetően olyan sérülés, horpadás történt, amit szakszerűen javítottak. A fényezett elemek esetében szabad szemmel nem látható az eltérés, szakszerű javítás történt. A műanyag karosszéria elemeken repedés, javítás nyomai nem láthatók. Nem található fóliázás az autón. A mérési eredmények értelmezéséhez fontos tudni, hogy 150 mikronig a festékvastagság általában eredeti fényezésre utal, de bizonyos típusoknál a magasabb, de egységes értékek is ebbe a kategóriába tartoznak.

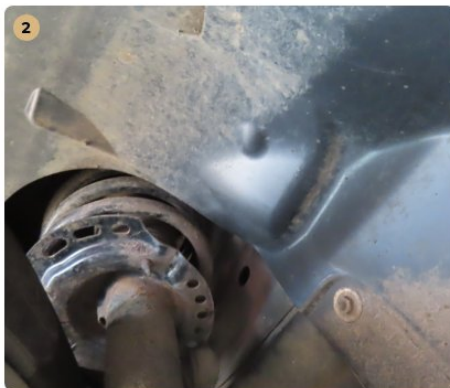
**✓ Futómű**  
A lengéscsillapítón olajfolyás nem észlelhető.

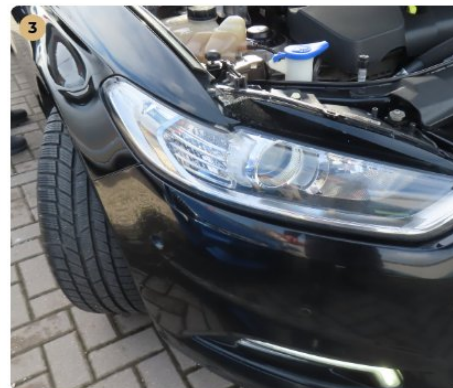
**✓ Világítás**  
Az első fényszórók nincsenek bemattulva.

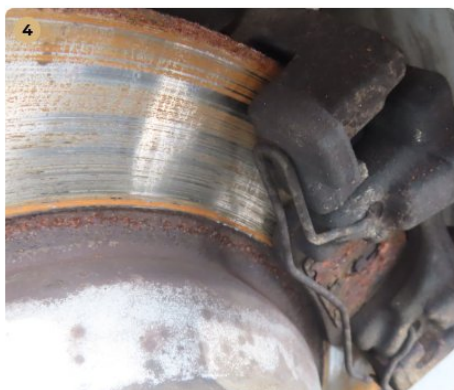
| <b>Fékrendszer:</b> | Átlagon aluli állapot.. A féktárcsán kezdődő vállasodás található. A féktárcsa cserére szorul. Hátsó fékbetét cserére szorul. A fékpedál nyomásra megfelelő keménységű. |

**⚠ Fékrendszer**  
féktárcsák korrodáltak

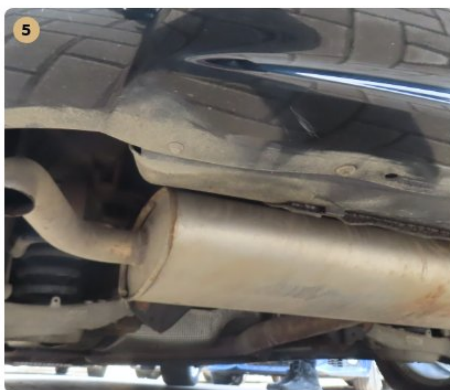
**✓ Motor**  
A kipufogórendszer és a dobok állapota megfelelő.

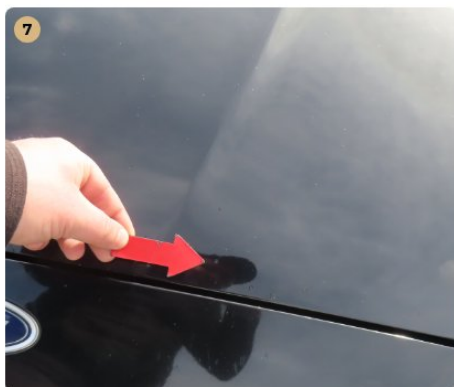
**⚠ Külső karosszéria elemek**  
Az autó használatából eredő apró kavicsfelverődések, hajszál karcok láthatóak.

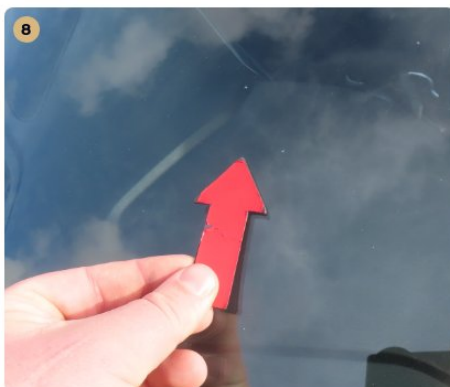
| <b>Szélvédők, üvegek:</b> | Lásd megjegyzések. Az első szélvédőn látható sérülés van. A hátsó szélvédő gyári. Az oldalsó üvegek gyáriak. |

**⚠ Szélvédők, üvegek**  
Az első szélvédőn látható sérülés van.

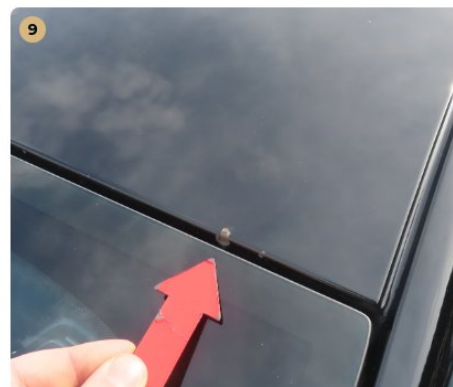
**⚠ Külső karosszéria elemek**  
Az autó használatából eredő apró kavicsfelverődések, hajszál karcok láthatóak.

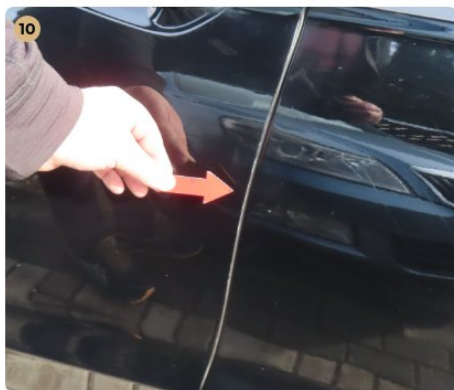
**⚠ Külső karosszéria elemek**  
Az autó használatából eredő apró kavicsfelverődések, hajszál karcok láthatóak.

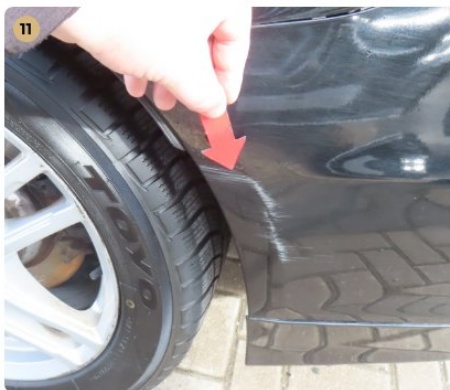
**⚠ Külső karosszéria elemek**  
Hátsó vészharító horzsolt és eláll.

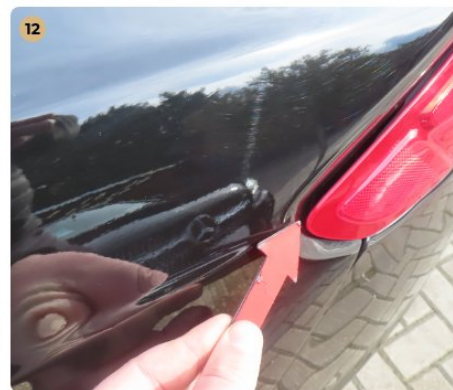
**⚠ Külső karosszéria elemek**  
A karosszéria elemek közötti hézagok nem megfelelőek (hézagos).

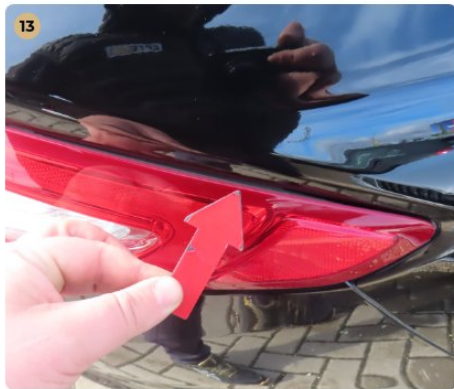
**13 Külső karosszéria elemek**  
A karosszéria elemek közötti hézagok nem megfelelőek (hézagos).

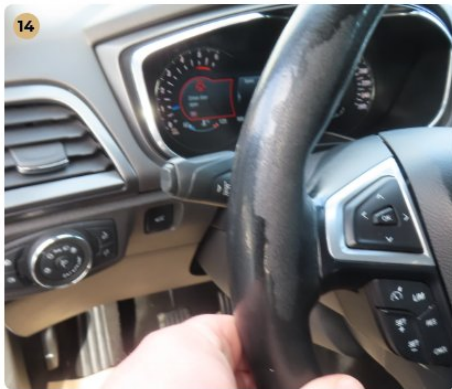
**14 Kárpitozás és belső burkolatok**  
A kormánykerék kopott.

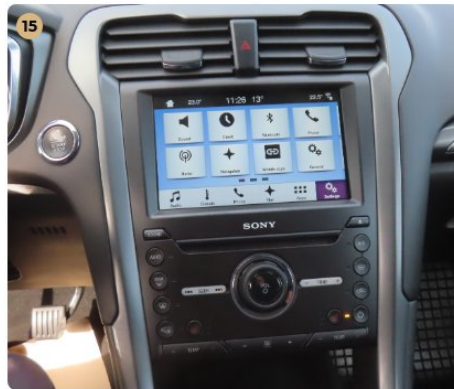
**15 Elektromos berendezések**  
Műszerfalfények megfelelően működnek.

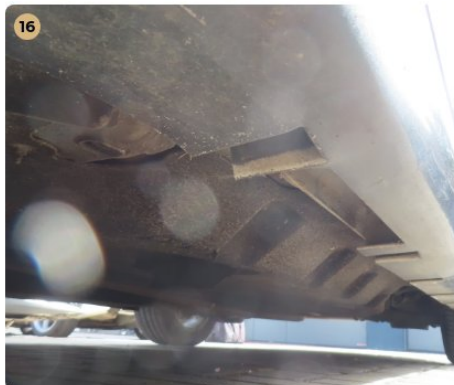
**16 Utascella és gyűrődő zónák**  
A küszöbökön javításra utaló nyomok nem észlelhetők.

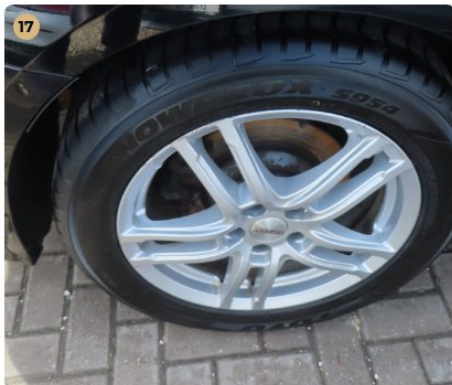
**17 Felni**  
Könnyűfém felni nem karcos.

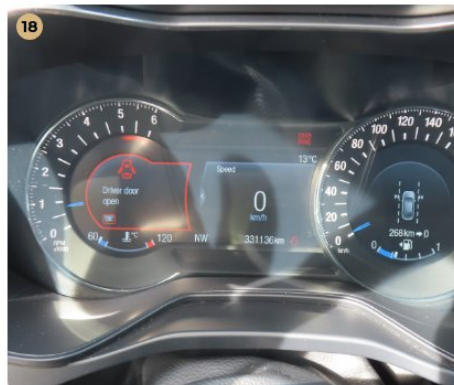
**18 Hibakód kiolvasása**  
Az autó beindítását követően kontrollámpa a műszerfalon nem világít.
