## Ford Explorer Explorer 3.0 EcoBoost PHEV ST-Line (Automata) 257 kW

Évjárat  
2020. 06.

Kilométeróra állás  
122 300 km

# 360 PONTOS ÁTVIZSGÁLÁS EREDMÉNYE

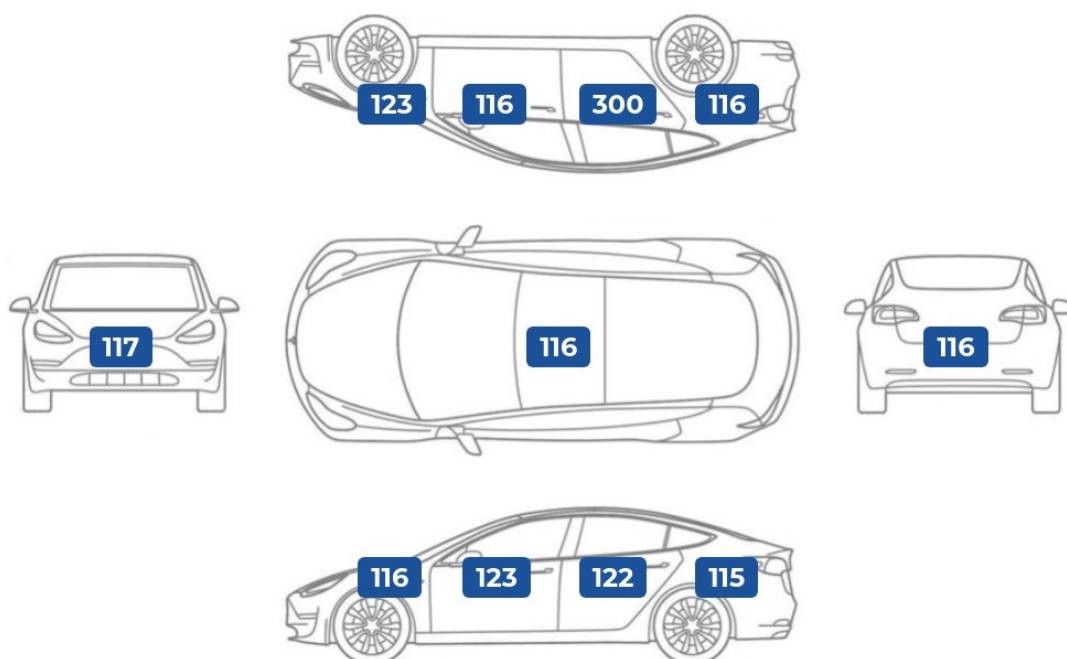
**Szakvélemény:** Az autó karosszériaelemeinek festékvastagság-értékei néhány kivételtől eltekintve a gyári kategóriába esnek. A festékvastagság minimális eltérése a gyári értéktől arra utal, hogy a fényezési hibákat gittelés nélkül javították, azaz elemsérülés vélhetően nem történt, és csak karcot, vagy apró fénysérülést javítottak az autón. A fényezett elemek esetében szabad szemmel nem látható az eltérés, szakszerű javítás történt. A műanyag karosszéria elemeken repedés, javítás nyomai nem láthatók. Nem található fóliázás az autón. Találtam rajta fényezett elemet. A mérési eredmények értelmezéséhez fontos tudni, hogy 150 mikronig a festékvastagság általában eredeti fényezésre utal, de bizonyos típusoknál a magasabb, de egységes értékek is ebbe a kategóriába tartoznak.

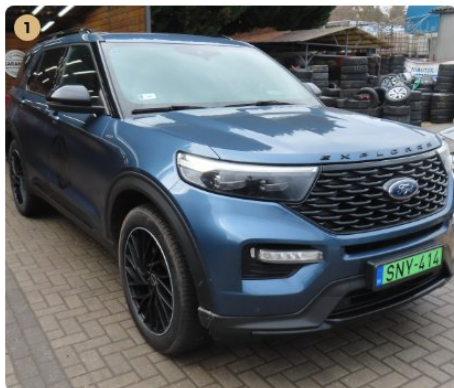
- ✓ **Külső karosszéria elemek**  
A karosszéria elemek közötti hézagok megfelelőek.

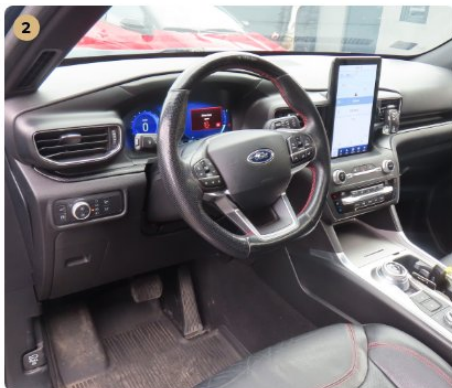
- ✓ **Kárpitozás és belső burkolatok**  
Műszerfal normál állapotú.

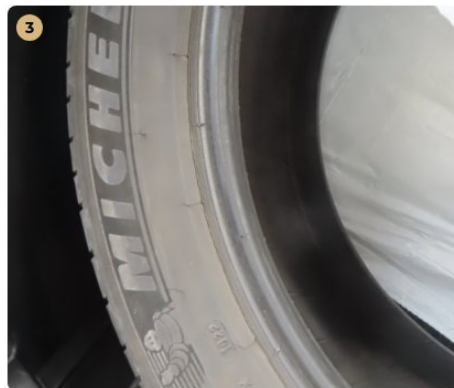
- ✓ **Extra tartozékok és felszereltségek**  
Téli vagy nyári extra gumiszett normál állapotú.

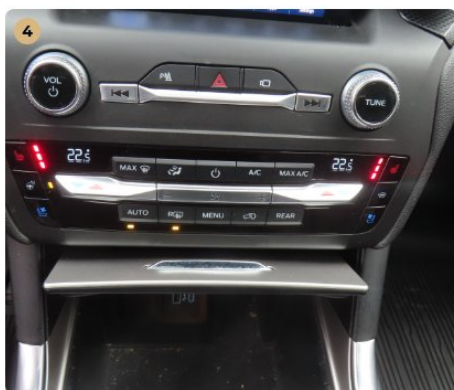
- ✓ **Elektromos berendezések**  
Műszerfalfények megfelelően működnek.

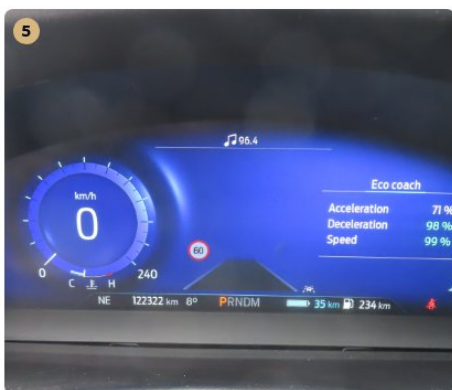
- ✓ **Hibakód kiolvasása**  
Számítógépes kiolvasás során nem találtam hibát.

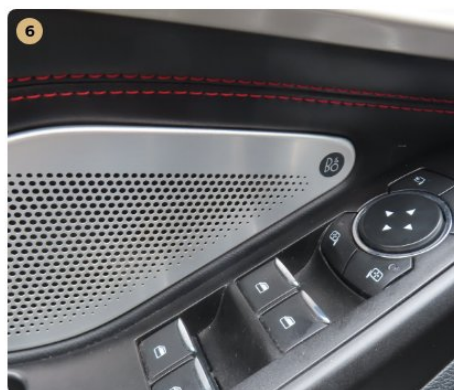
- ✓ **Extra tartozékok és felszereltségek**  
Prémium hifi audio rendszer.

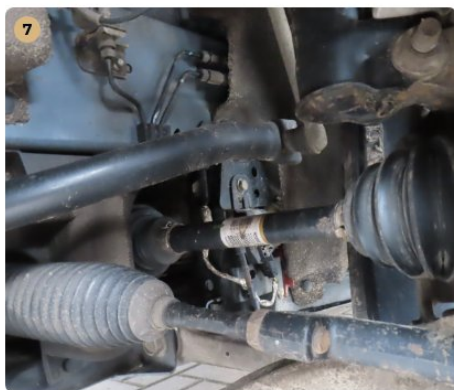
- ✓ **Futómű**  
A féltengelyen zsíros / olajos kicsapódás nem látható.

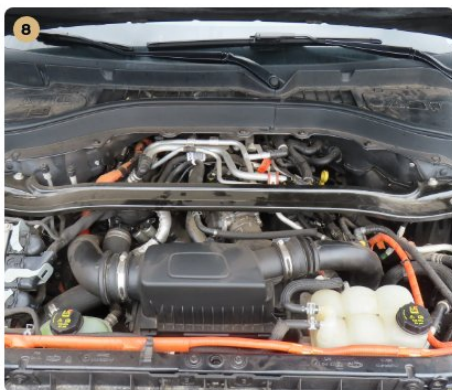
- ✓ **Motor**  
Hűtőfolyadékszint megfelelő.

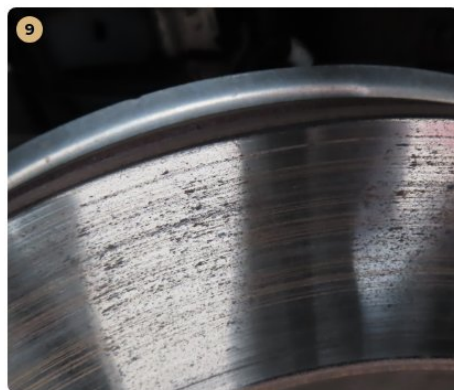
- ✓ **Féktrendszer**  
A féktárcsa megfelelő állapotban van.

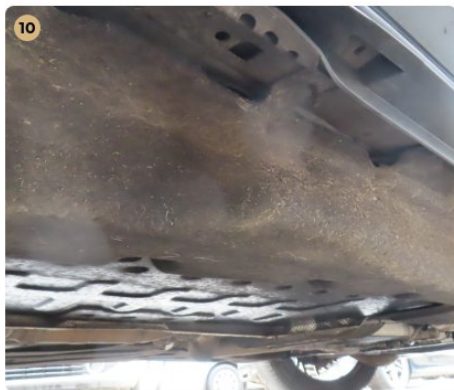
- ✓ **Utascella és gyűrődő zónák**  
A küszöbökön javításra utaló nyomok nem észlelhetők.

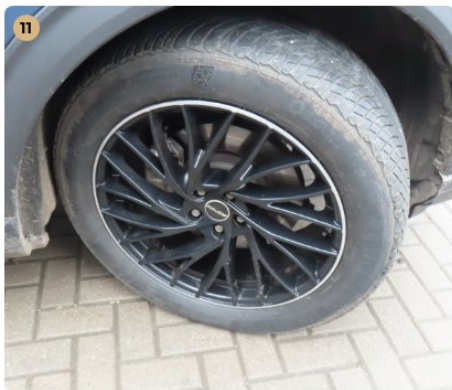
| <b>Felnik:</b> | Lásd megjegyzések. Könnyűfém felni nem gyári. Könnyűfém felnin patkázás nyomai nem láthatóak. |

- ! **Felnik**  
Könnyűfém felni nem gyári.

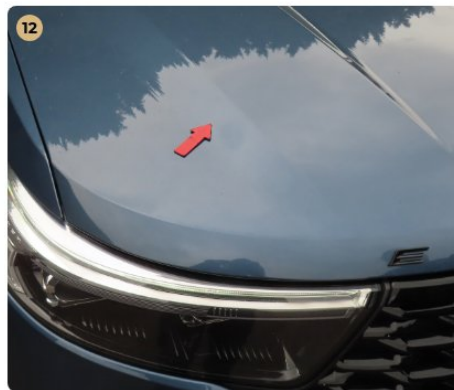
- ! **Külső karosszéria elemek**  
Az autó használatából eredő apró kavicsfelverődések, hajsza karcok láthatóak.

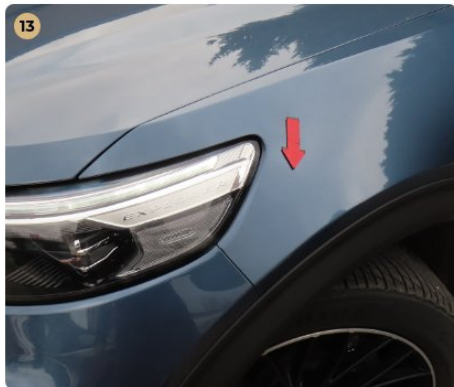
**! Külső karosszéria elemek**  
Az autó használatából eredő apró kavicsfelverődések, hajsza karcok láthatóak.

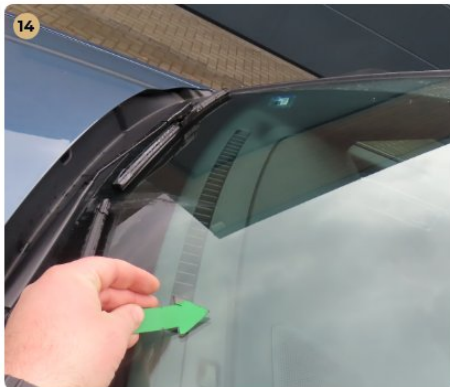
| <b>Szélvédők, üvegek:</b> | Korának megfelelő állapotban van.. Az első szélvédő nem volt cserélve. Az első szélvédő gyári. Az oldalsó üvegek gyáriak. A hátsó szélvédő gyári. Az első szélvédőn látható sérülés van. |

**! Szélvédők, üvegek**  
Az első szélvédőn látható sérülés van.

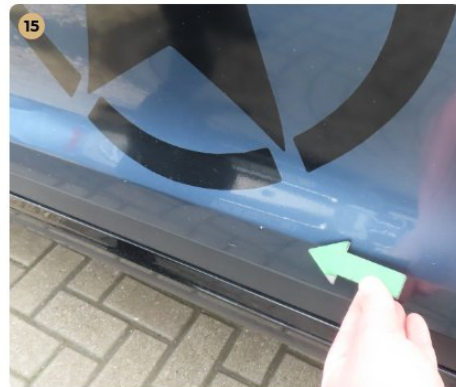
**! Külső karosszéria elemek**  
Az autó használatából eredő apró kavicsfelverődések, hajsza karcok láthatóak.

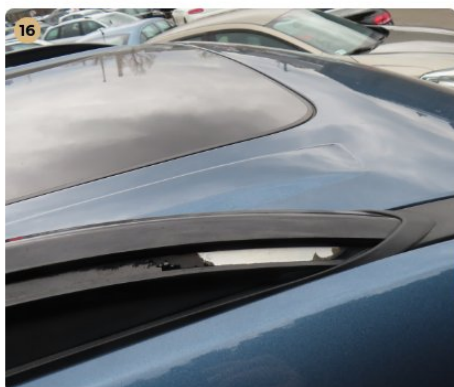
**! Külső karosszéria elemek**  
Az autó használatából eredő apró kavicsfelverődések, hajsza karcok láthatóak. tetősínen kopás látható.

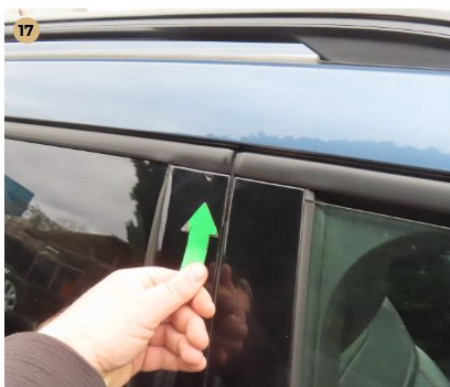
**! Külső karosszéria elemek**  
Az autó használatából eredő apró kavicsfelverődések, hajsza karcok láthatóak.

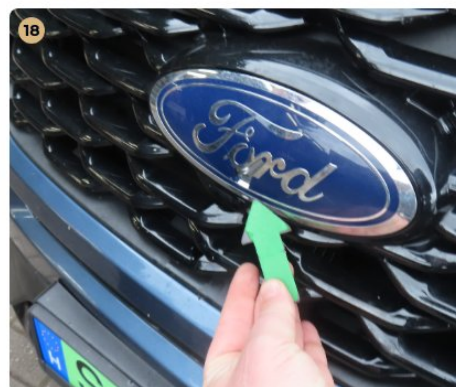
**! Külső karosszéria elemek**  
Első embléma törött.

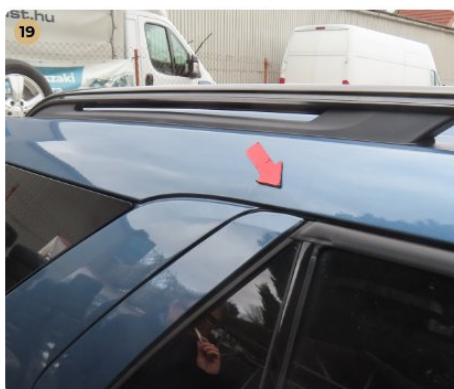
**! Külső karosszéria elemek**  
Az autó használatából eredő apró kavicsfelverődések, hajsza karcok láthatóak.
