## Mazda Mazda 3 Mazda 3 Sport 2.0 Revolution Top 88 kW

Alvázsám: **3MZBM64681M129966**

# ÁLLAPOTFELMÉRÉS ÖSSZEFOGLALÁSA

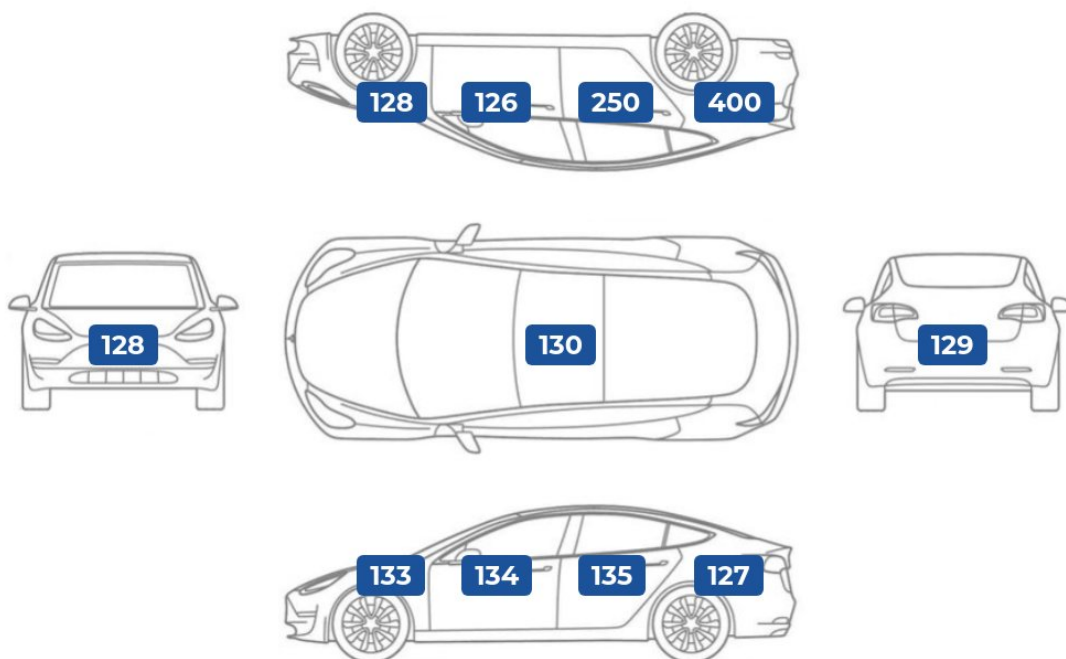
### Karosszéria festékvastagság (mikrométerben)

**Szakvélemény:** A festékvastagság mérés során az elemek jelentős részénél gyári értékeket, de néhány elem esetén azoknál magasabb értékeket mértem. A festékvastagság alapján a sérült elemek javítását vélhetően gitteléssel végezték. Az újrafényezett elemek nem gyári minőségűek, azokon fényezési hibák, hiányosságok találhatók. A műanyag karosszéria elemeken repedés, javítás nyomai láthatók. Nem található fóliázás az autón. Találtam rajta fényezett elemet. , műanyag vészharítók újra lettek már fényezve. A mérési eredmények értelmezéséhez fontos tudni, hogy 150 mikronig a festékvastagság általában eredeti fényezésre utal, de bizonyos típusoknál a magasabb, de egységes értékek is ebbe a kategóriába tartoznak.

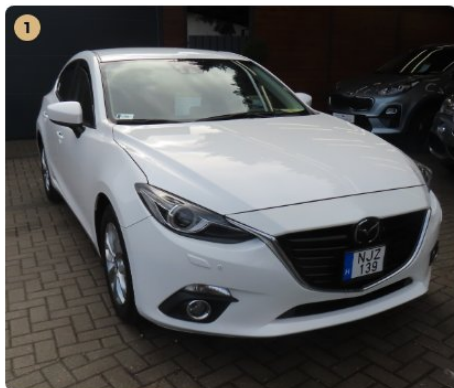
**1 Szélvédők, üvegek**  
Az első szélvédőn látható sérülés van. Apró kavics sérülések az első szélvédőn.

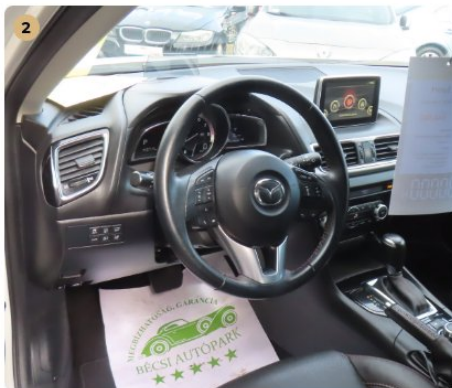
**2 Kárpitozás és belső burkolatok**  
Műszerfal normál állapotú.

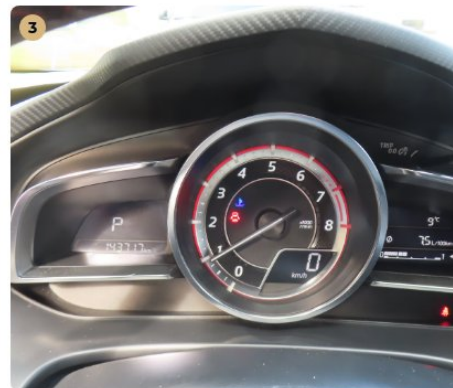
**3 Hibakód kiolvasása**  
Az autó beindítását követően kontrollámpa a műszerfalon nem világít.

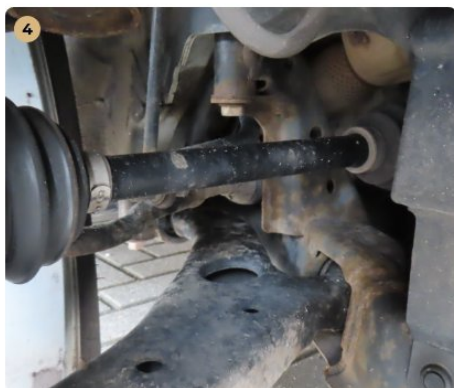
**4 Futómű**  
A gumiharangokon szakadás, repedés nem látható.

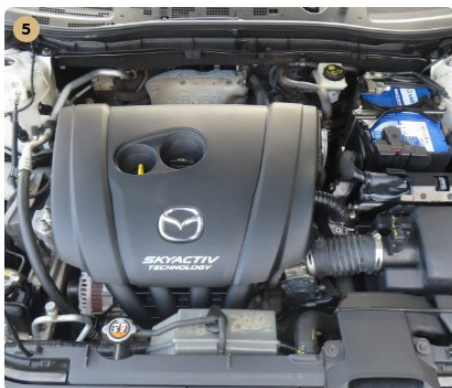
**5 Motor**  
Motortérben olajfolyás nem látható.

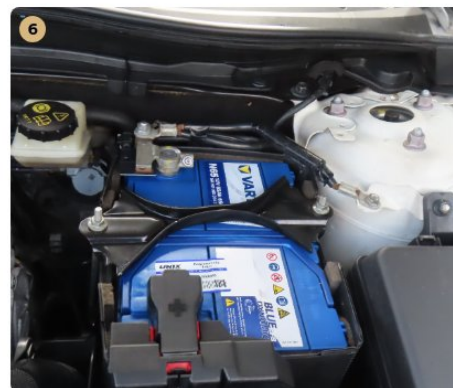
**6 Elektromos berendezések**  
Akkumulátor nem gyári, már cserélt.

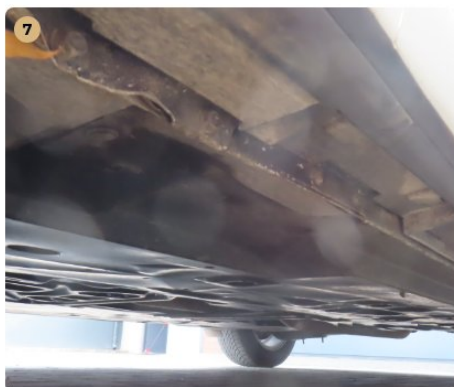
**7 Utascella és gyűrődő zónák**  
A küszöbökön javításra utaló nyomok nem észlelhetők.

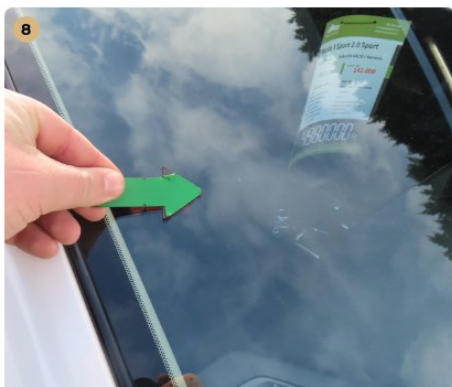
**8 Szélvédők, üvegek**  
Az első szélvédőn látható sérülés van.

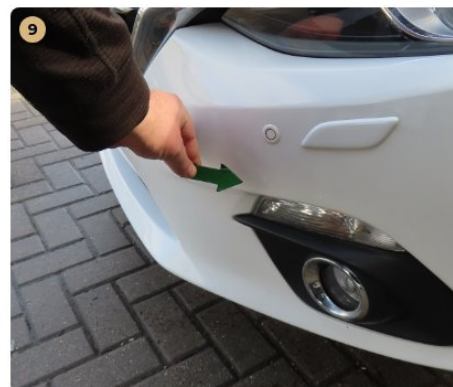
**9 Külső karosszéria elemek**  
Az autó használatából eredő apró kavicsfelverődések, hajszál karcok láthatóak.

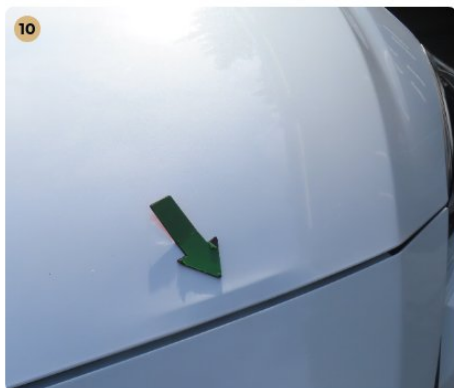
**10 Külső karosszéria elemek**  
Motorháztetőn fénytörés, horpadás, kisebb sérülés van.

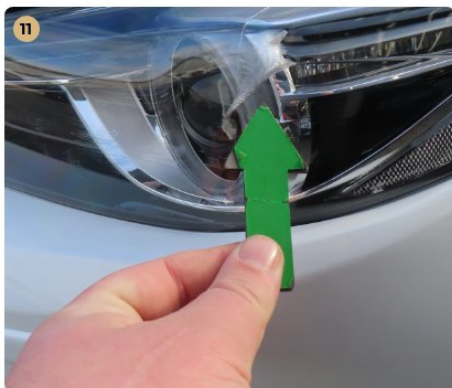
| <b>Világítás:</b> | Lásd megjegyzések. Bal első fényszórón sérülés van. Az első fényszórók nincsenek bemattulva. |

**11 Világítás**  
Bal első fényszórón sérülés van.

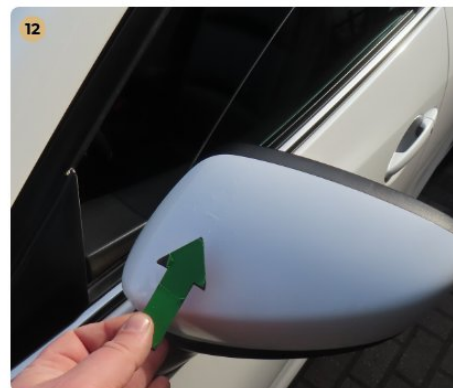
**12 Külső karosszéria elemek**  
Az autó használatából eredő apró kavicsfelverődések, hajszál karcok láthatóak.

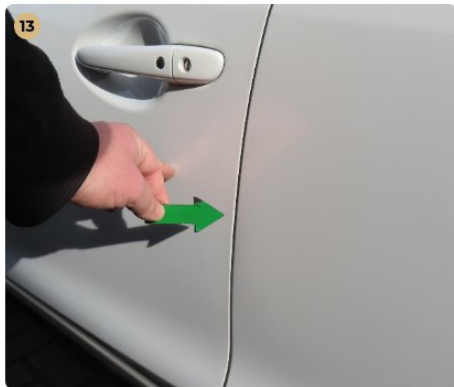
**! Külső karosszéria elemek**  
Az autó használatából eredő apró kavicsfelverődések, hajsza karcok láthatóak.

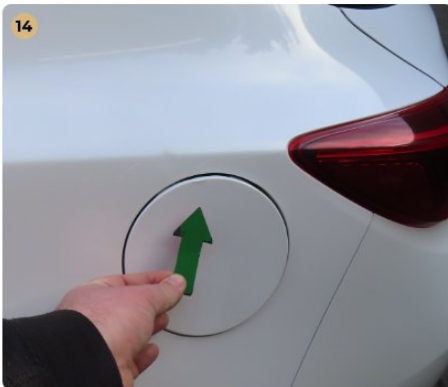
**! Külső karosszéria elemek**  
Az autó használatából eredő apró kavicsfelverődések, hajsza karcok láthatóak. Tankapka fedélén és környékén nem szakszerű javítások láthatók.

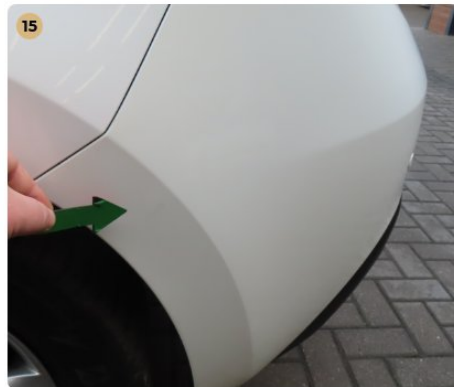
**! Külső karosszéria elemek**  
Az autó használatából eredő apró kavicsfelverődések, hajsza karcok láthatóak.

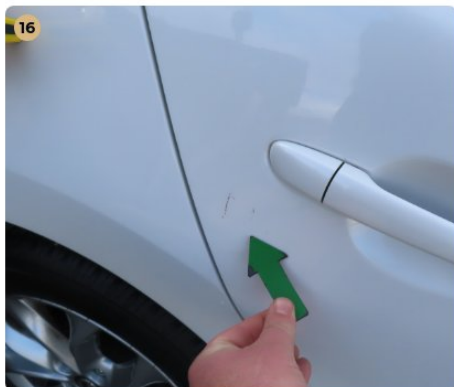
**! Külső karosszéria elemek**  
Az autó használatából eredő apró kavicsfelverődések, hajsza karcok láthatóak.

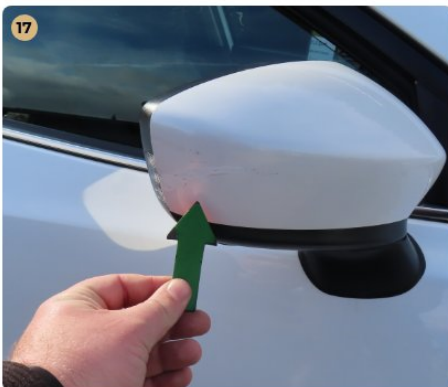
**! Külső karosszéria elemek**  
Az autó használatából eredő apró kavicsfelverődések, hajsza karcok láthatóak.

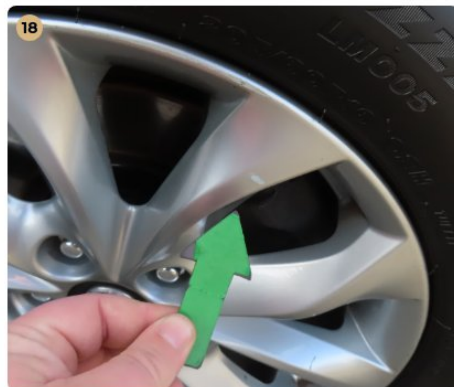
**! Felnik**  
Felniken minimális karcok vannak.

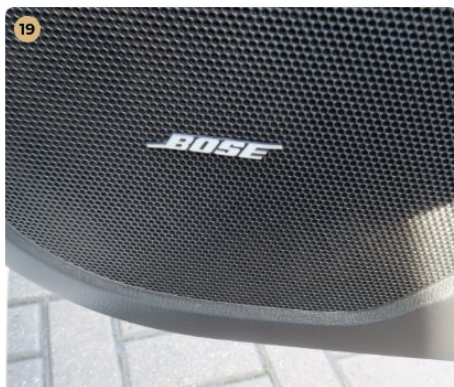
**✓ Extra tartozékok és felszereltségek**  
Prémium audio rendszer.

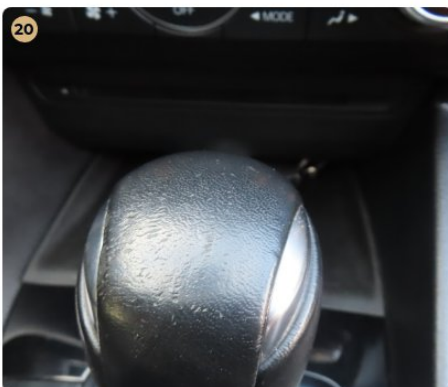
**! Kárpitozás és belső burkolatok**  
A váltó gomb kopott.

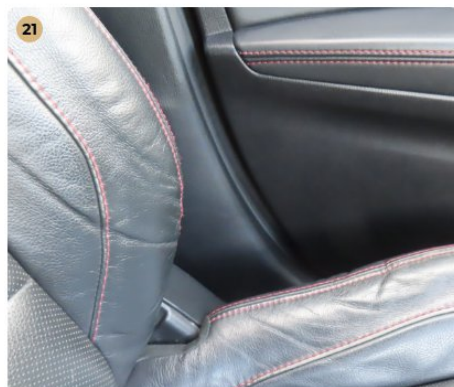
**! Kárpitozás és belső burkolatok**  
Vezető ülés enyhén kopott.

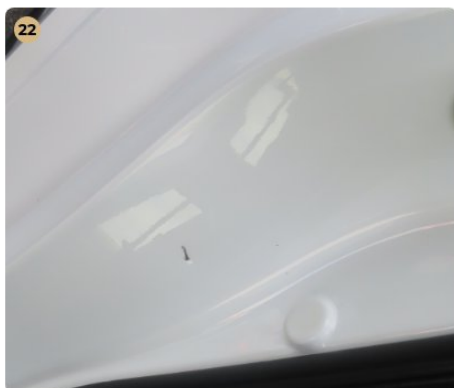
**! Külső karosszéria elemek**  
Az autó használatából eredő apró kavicsfelverődések, hajsza karcok láthatóak.

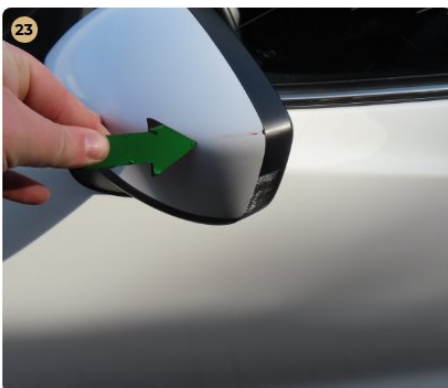
**! Külső karosszéria elemek**  
Az autó használatából eredő apró kavicsfelverődések, hajsza karcok láthatóak.

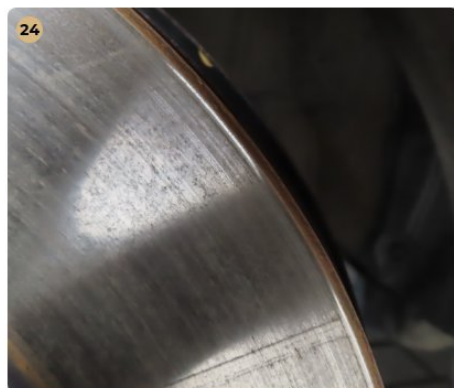
**✓ Féktrendszer**  
A féktárcsa megfelelő állapotban van.
