## Kia Sportage Sportage 2.0 CRDI Gold 4WD (Automata) 136 kW

## MÉRÉSI EREDMÉNYEK

# ÁLLAPOTFELMÉRÉS ÖSSZEFOGLALÁSA

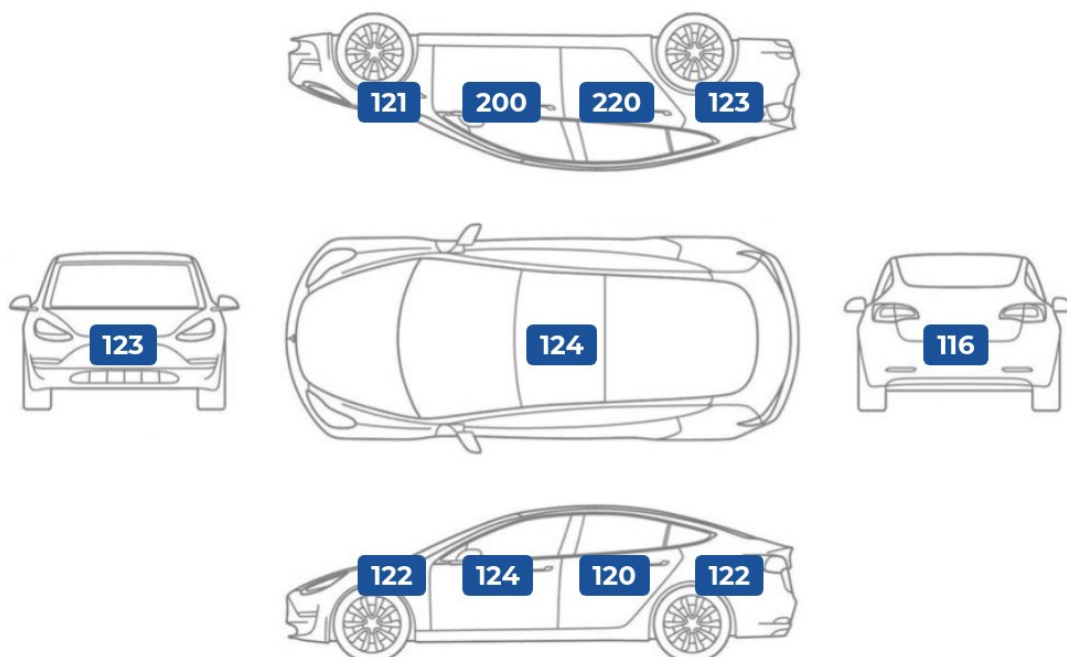
### Karosszéria festékvastagság (mikrométerben)

**Szakvélemény:** A festékvastagság mérés során az elemek jelentős részénél gyári értékeket, de néhány elem esetén azoknál magasabb értékeket mértem. A festékvastagság minimális eltérése a gyári értéktől arra utal, hogy a fényezési hibákat gittelés nélkül javították, azaz elemsérülés vélhetően nem történt, és csak karcot, vagy apró fénysérülést javítottak az autón. A fényezett elemek esetében szabad szemmel nem látható az eltérés, szakszerű javítás történt. A műanyag karosszéria elemeken repedés, javítás nyomai nem láthatók. Nem található fóliázás az autón. A mérési eredmények értelmezéséhez fontos tudni, hogy 150 mikronig a festékvastagság általában eredeti fényezésre utal, de bizonyos típusoknál a magasabb, de egységes értékek is ebbe a kategóriába tartoznak.

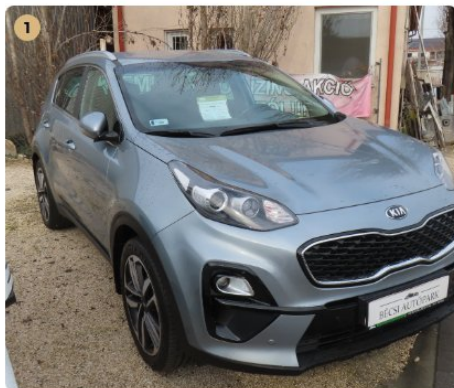
- ✓ **Szélvédők, üvegek**  
Az első szélvédőn látható sérülés nincs.

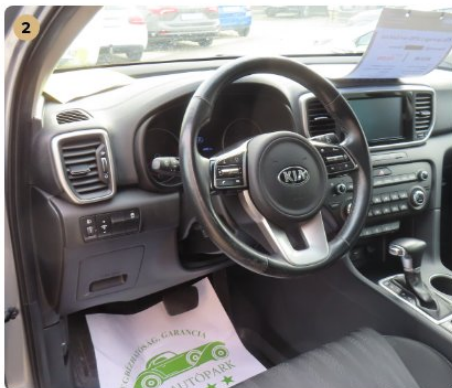
- ✓ **Kárpitozás és belső burkolatok**  
Műszerfal normál állapotú.

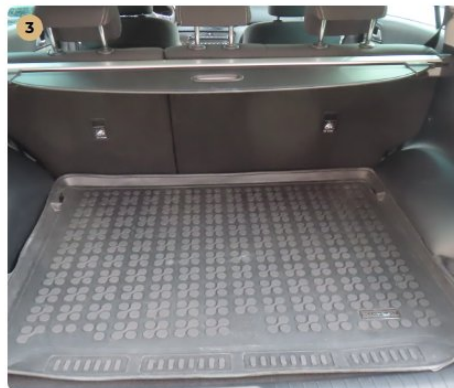
- ✓ **Kárpitozás és belső burkolatok**  
Csomagtartó normál állapotú.

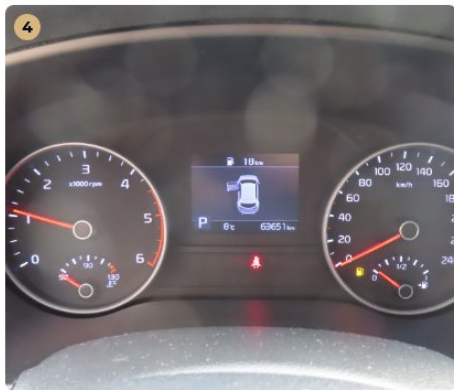
- ✓ **Hibakód kiolvasása**  
Számítógépes kiolvasás során nem találtam hibát.

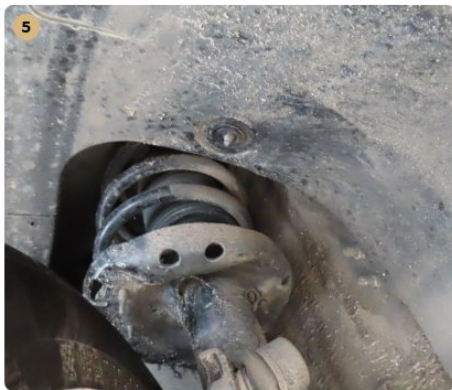
- ✓ **Futómű**  
A lengéscsillapítón olajfolyás nem észlelhető.

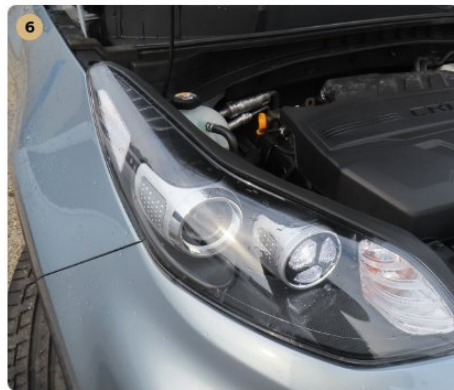
- ✓ **Világítás**  
Az első fényszórók nincsenek bemattulva.

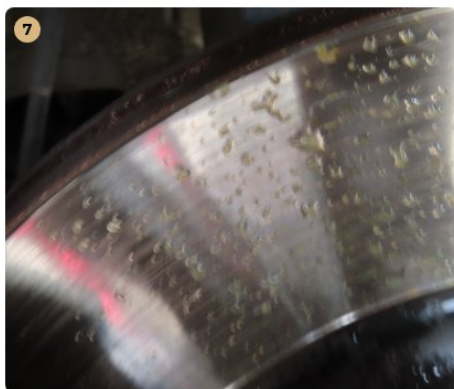
- ✓ **Fékkész**  
A féktárcsa megfelelő állapotban van.

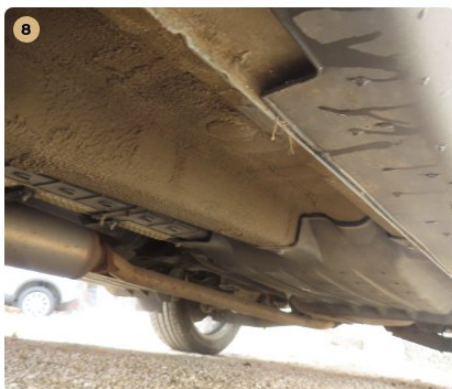
- ✓ **Utascella és gyűrődő zónák**  
A küszöbökön javításra utaló nyomok nem észlelhetők.

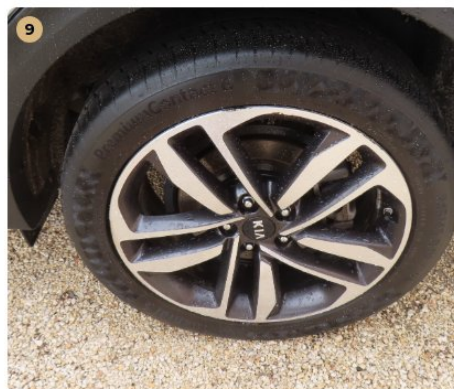
- ✓ **Felnik**  
Könnyűfém felni gyári.

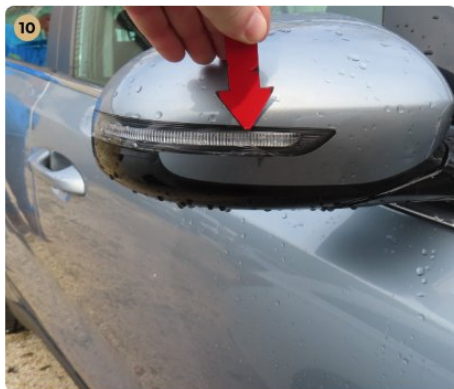
| <b>Világítás:</b> | Lásd megjegyzések. jobb oldali visszapillantó index búra repedt. Az első fényszórók nincsenek bemattulva. |

- ⚠ **Világítás**  
Visszapillantó tükör index repedt.

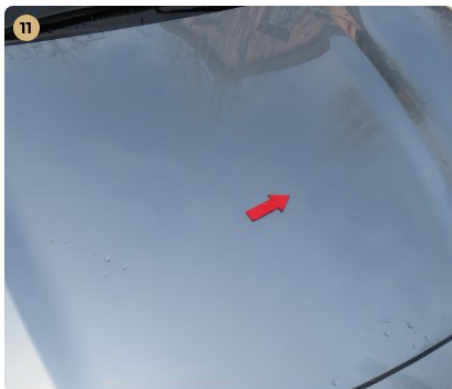
| <b>Külső karosszéria elemek:</b> | Lásd megjegyzések. A festékmérés során eltérő értékeket találtam. Az autó használatából eredő apró kavicsfelverődések, hajszál karcok láthatóak. Karosszéria elem védő fólia az autón nem található. |

- ⚠ **Külső karosszéria elemek**  
Az autó használatából eredő apró kavicsfelverődések, hajsza karcok láthatóak.

Megjegyzés: a fém alkatrészek fényezésén „fémig áthatolt” esztétikai sérülések javítása a későbbi korrodálódás elkerülése érdekében javasolt. Egyszerű kavicsfelferődések javítása újrafényezés helyett festék boltban kapható ecsetelővel javasolt

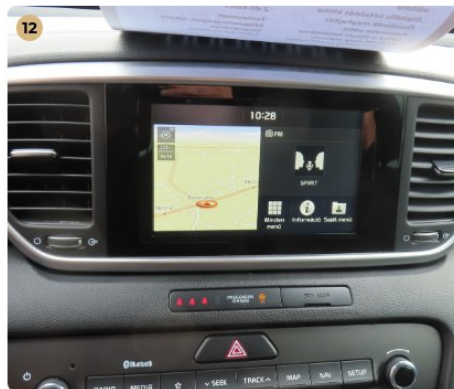
- ✓ **Elektromos berendezések**  
Műszerfalények megfelelően működnek.

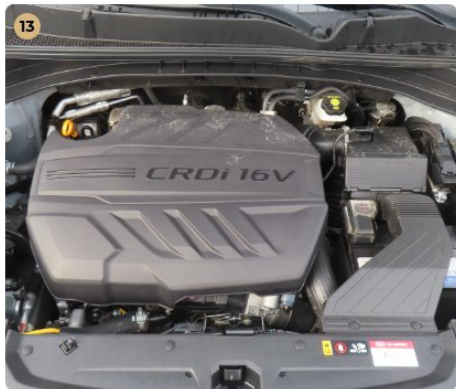
**Motor**  
Hűtőfolyadékszint megfelelő.
