## Mazda Mazda 6 Mazda 6 2.5i Skyactiv Takumi (Automata) 143 kW

## MÉRÉSI EREDMÉNYEK

# ÁLLAPOTFELMÉRÉS ÖSSZEFOGLALÁSA

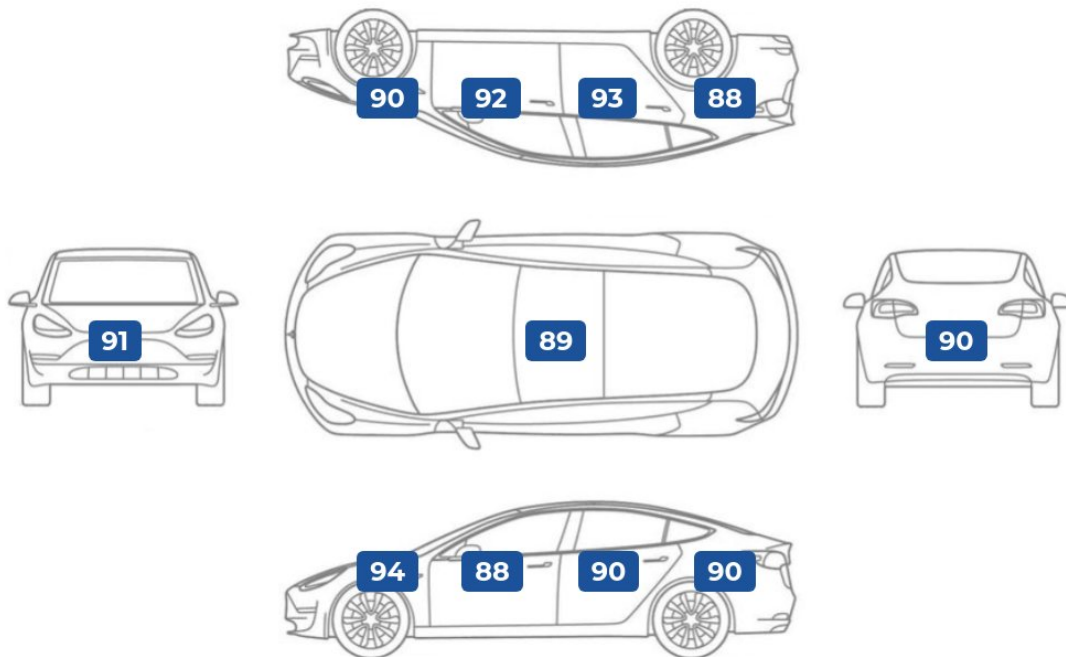
**Szakvélemény:** A festékvastagság mérés során a típusnak megfelelő gyári értékeket mértem. A műanyag karosszéria elemeken repedés, javítás nyomai nem láthatók. Nem található fóliázás az autón. A mérési eredmények értelmezéséhez fontos tudni, hogy 150 mikronig a festékvastagság általában eredeti fényezésre utal, de bizonyos típusoknál a magasabb, de egységes értékek is ebbe a kategóriába tartoznak.

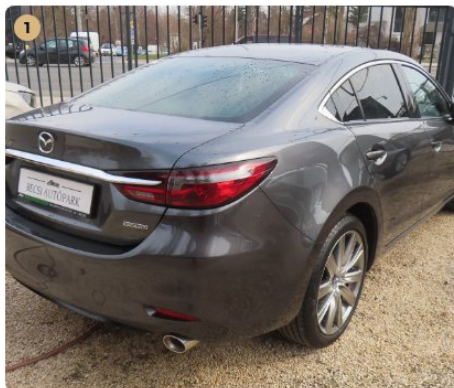
**1 Szélvédők, üvegek**  
Hátsó szélvédőn látható sérülés nincs.

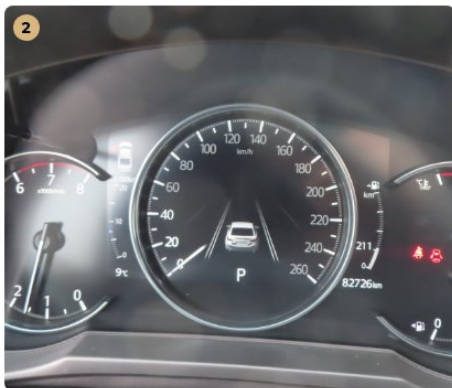
**2 Hibakód kiolvasása**  
Számítógépes kiolvasás során nem találtam hibát.

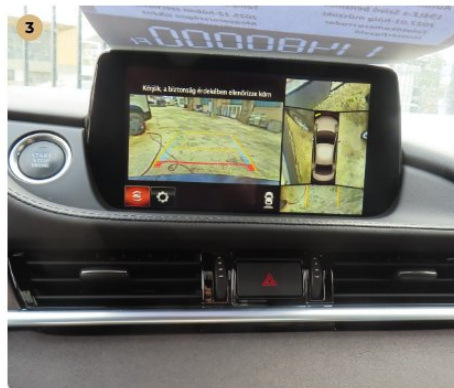
**3 Elektromos berendezések**  
Műszerfalények megfelelően működnek.

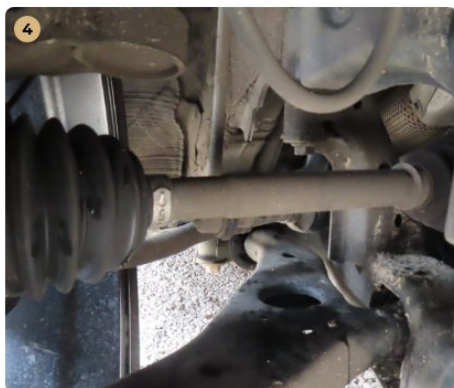
**4 Futómű**  
A gumiharangokon szakadás, repedés nem látható.

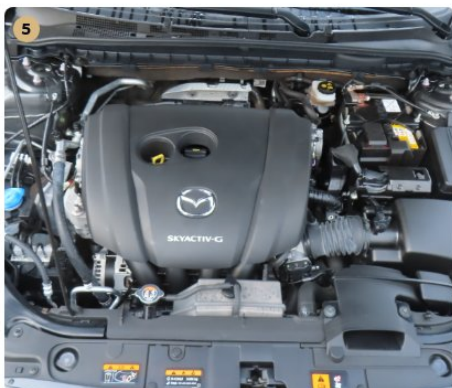
**5 Motor**  
Motortérben olajfolyás nem látható.

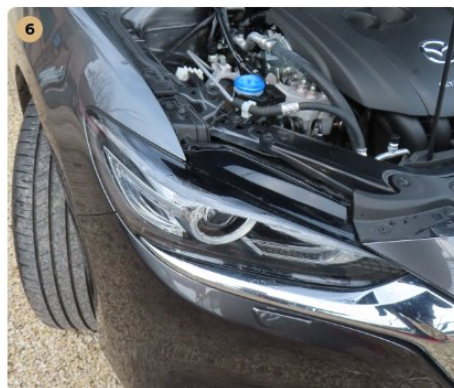
**6 Világítás**  
Az első fényszórók nincsenek bemattulva.

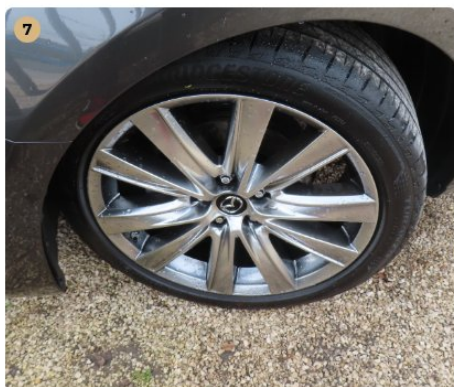
**7 Felni**  
Könnyűfém felni gyári.

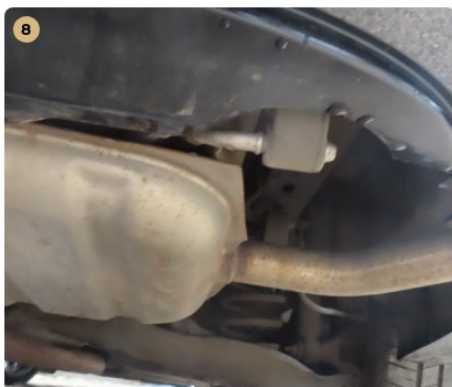
**8 Motor**  
A kipufogórendszer és a dobok állapota megfelelő.

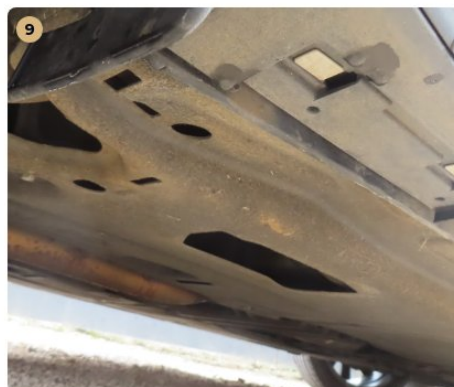
**9 Utascella és gyűrődő zónák**  
A küszöbökön javításra utaló nyomok nem észlelhetők.

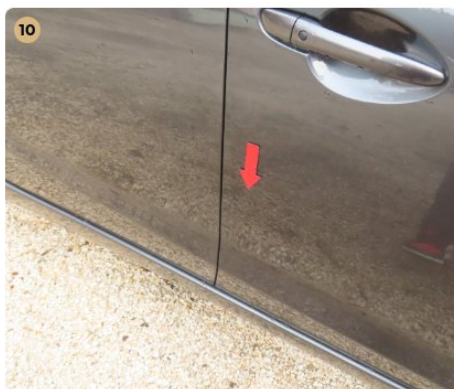
| <b>Külső karosszéria elemek:</b> | Korához képest jó állapotban van.. A festékmérés során eltérő értékeket nem találtam. A látható karcok polírozással korigálhatóak. Karosszéria elem védő fólia az autón nem található. Az autó karosszéria elemein javítások nyomai nem láthatók. |

**10 Külső karosszéria elemek**  
Az autó használatából eredő apró kavicsfelverődések, hajsza karcok láthatóak.

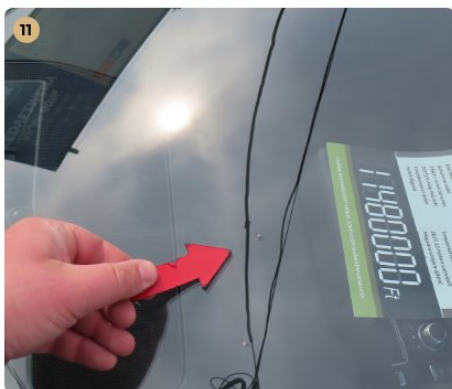
| <b>Szélvédők, üvegek:</b> | Lásd megjegyzések. Az első szélvédő nem volt cserélve. Az első szélvédő gyári. Az első szélvédőn látható sérülés van. |

**11 Szélvédők, üvegek**  
Az első szélvédőn látható sérülés van.

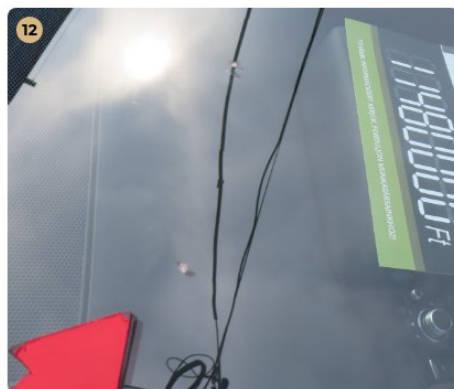
**12 Szélvédők, üvegek**  
Az első szélvédőn látható sérülés van.

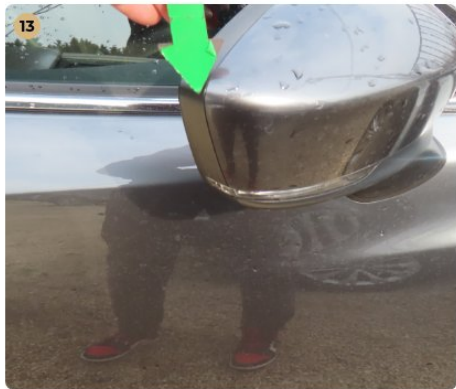
**Külső karosszéria elemek**  
Az autó használatából eredő apró kavicsfelverődések, hajsza karcok láthatóak.

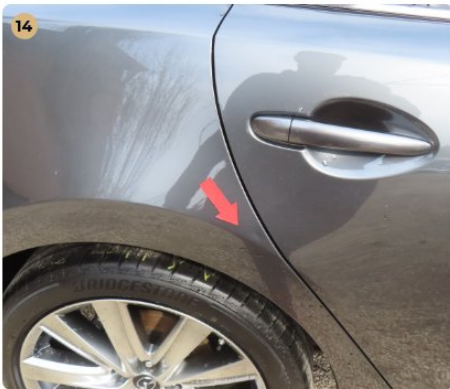
**Külső karosszéria elemek**  
Az autó használatából eredő apró kavicsfelverődések, hajsza karcok láthatóak.

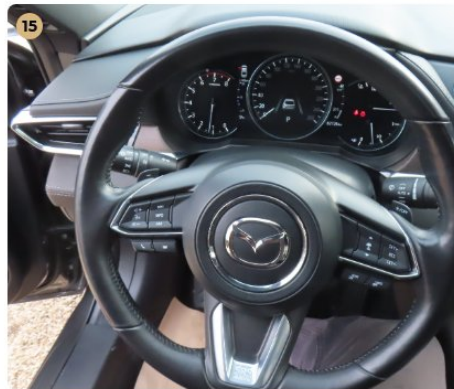
**Kárpitozás és belső burkolatok**  
A kormánykerék gyári állapotú.

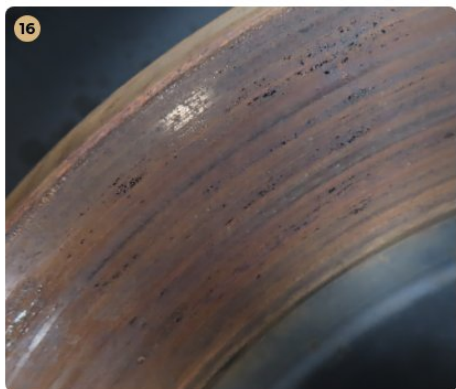
**Féktrendszer**  
Féktárcsán állásból adódóan felületi korrózió látható, ami rövid használat után lekopik.
