## Mazda CX-5 CX-5 2.2 CD Attraction (Automata) 110 kW

| <b>Alvázsám:</b> | <b>JMZKEF91800456970</b> | <b>Gyártási év:</b> | <b>2015. 11.</b> |

# ÁLLAPOTFELMÉRÉS ÖSSZEFOGLALÁSA

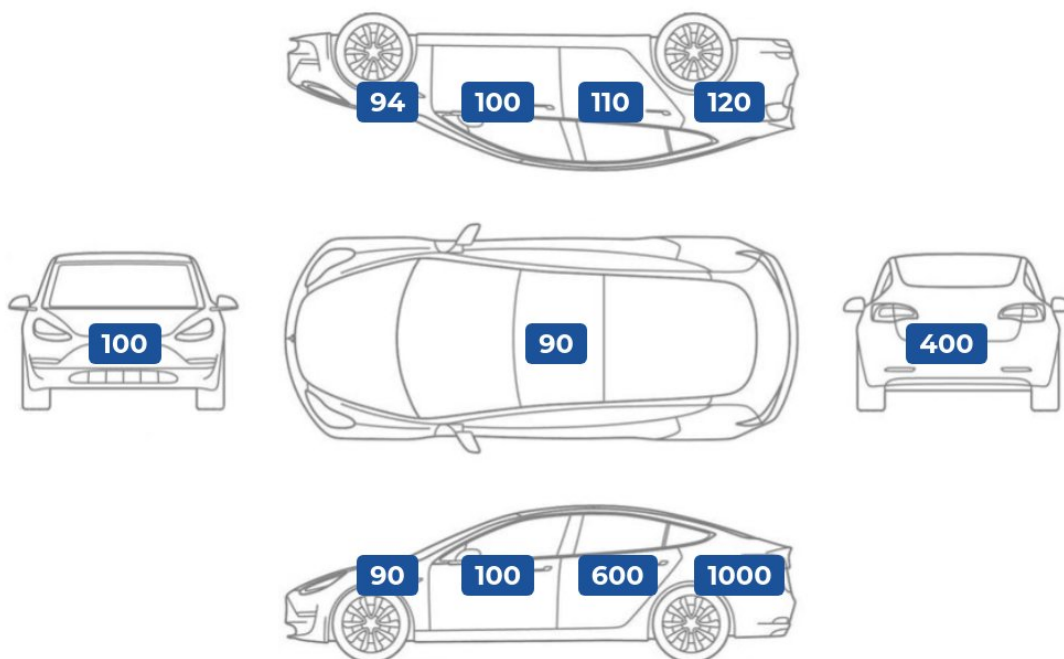
**Szakvélemény:** Az autón újrafényezett elemek találhatók. A festékvastagság eltérése a gyári értéktől arra utal, hogy az elemen vélhetően olyan sérülés, horpadás történt, amit szakszerűen javítottak. A fényezett elemek esetében szabad szemmel nem látható az eltérés, szakszerű javítás történt. A műanyag karosszéria elemeken repedés, javítás nyomai láthatók. Nem található fóliázás az autón. Találtam rajta fényezett elemet. Hátsó vészharítón javítás nyomai láthatók. A mérési eredmények értelmezéséhez fontos tudni, hogy 150 mikronig a festékvastagság általában eredeti fényezésre utal, de bizonyos típusoknál a magasabb, de egységes értékek is ebbe a kategóriába tartoznak.

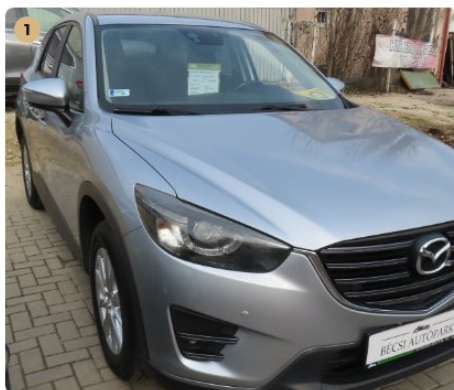
- ✓ **Külső karosszéria elemek**  
A karosszéria elemek közötti hézagok megfelelőek.

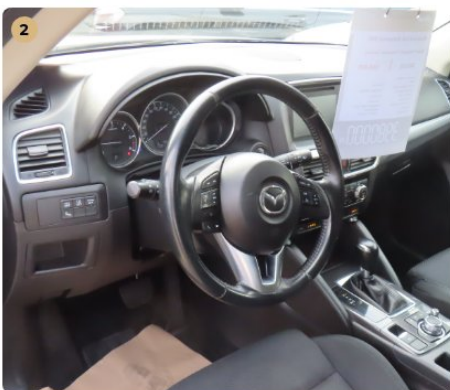
- ✓ **Kárpitozás és belső burkolatok**  
Műszerfal normál állapotú.

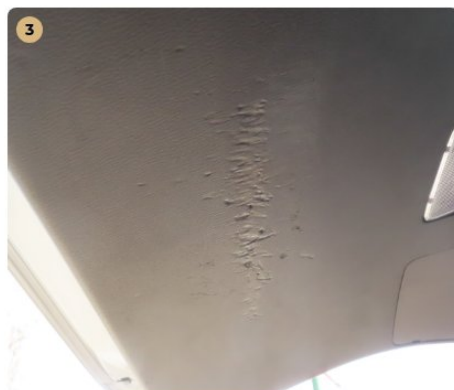
- ! **Kárpitozás és belső burkolatok**  
Csomagtér ajtó belső burkolat karcos.

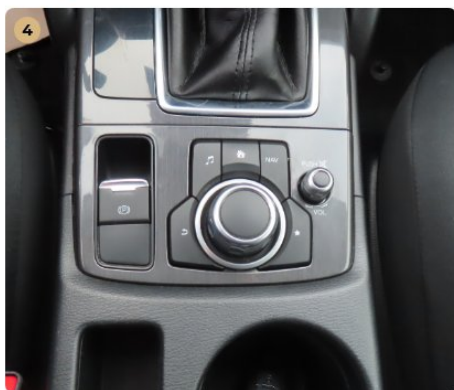
- ✓ **Elektromos berendezések**  
Gombvilágítások megfelelően működnek.

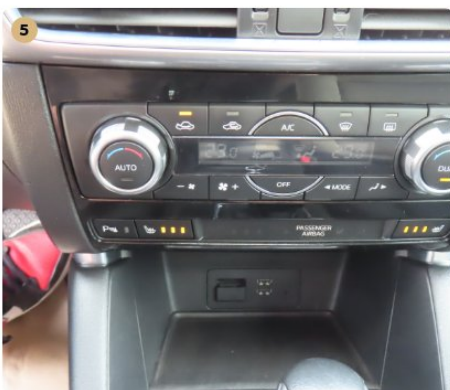
- ✓ **Elektromos berendezések**  
Műszerfalfények megfelelően működnek.

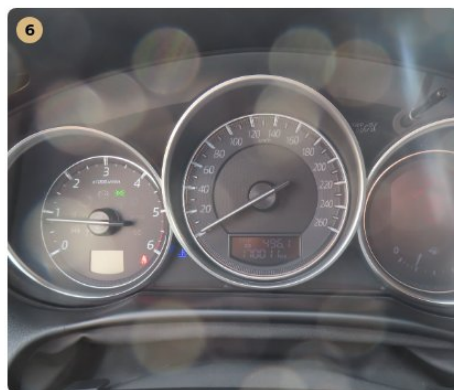
- ✓ **Hibakód kiolvasása**  
Az autó beindítását követően kontrollámpa a műszerfalon nem világít.

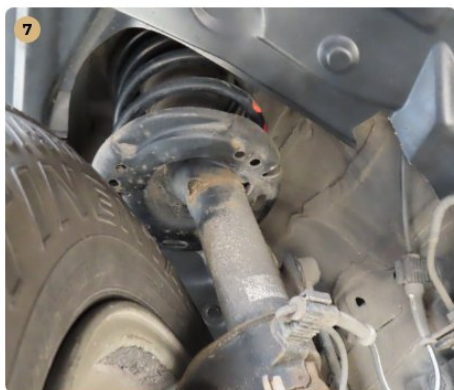
- ✓ **Futómű**  
A lengéscsillapítón olajfolyás nem észlelhető.

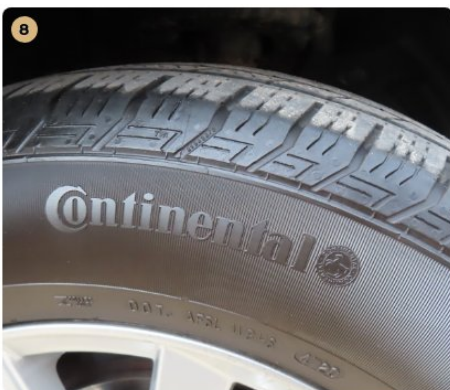
- ✓ **Gumiabroncsok**  
A gumiabroncsok odalfala nem repedezett.

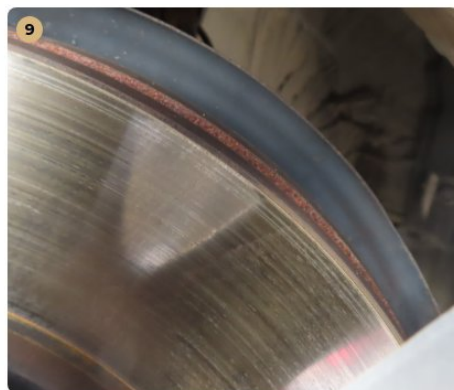
- ✓ **Fékkrendszer**  
A féktárcsa megfelelő állapotban van.

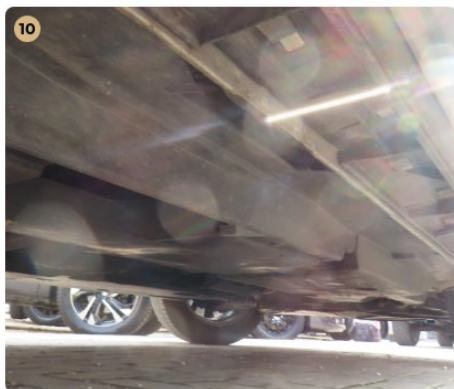
- ✓ **Utascella és gyűrődő zónák**  
A küszöbökön javításra utaló nyomok nem észlelhetők.

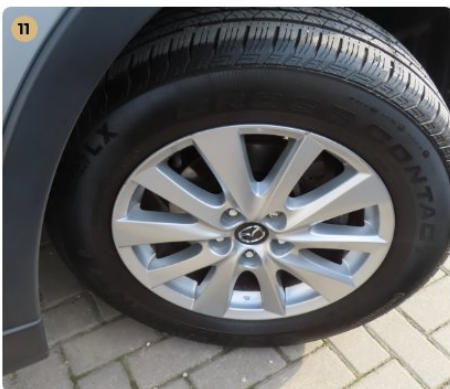
- ✓ **Felnik**  
Könnyűfém felni gyári.

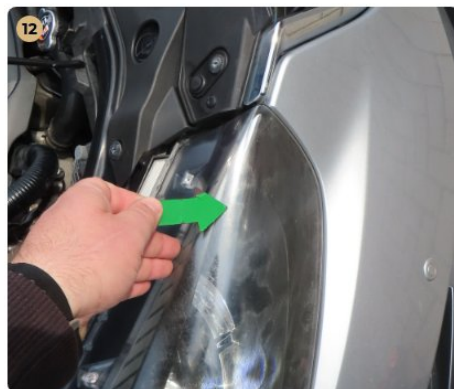
| <b>Világítás:</b> | Lásd megjegyzések. Az első fényszórók be vannak mattulva. |

- ! **Világítás**  
Az első fényszórók be vannak mattulva.

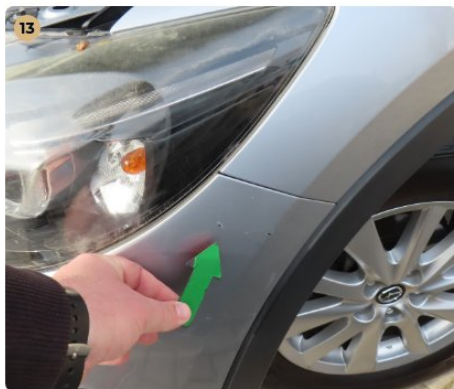
**! Külső karosszéria elemek**  
Az autó használatából eredő apró kavicsfelverődések, hajsza karcok láthatóak.

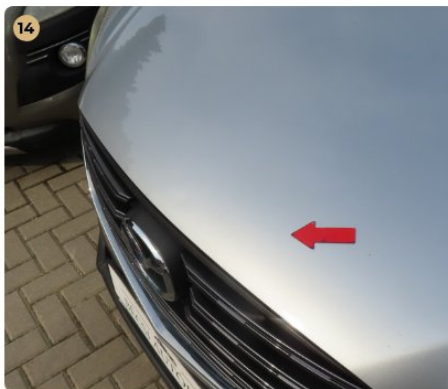
**! Külső karosszéria elemek**  
Az autó használatából eredő apró kavicsfelverődések, hajsza karcok láthatóak.

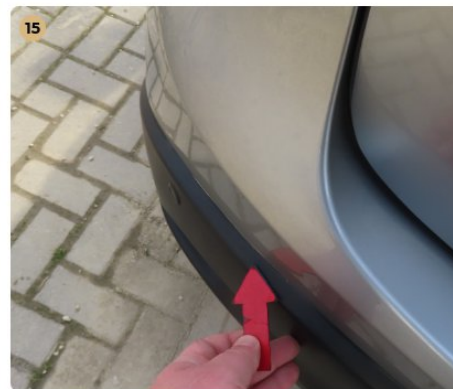
**! Külső karosszéria elemek**  
Az autó használatából eredő apró kavicsfelverődések, hajsza karcok láthatóak.

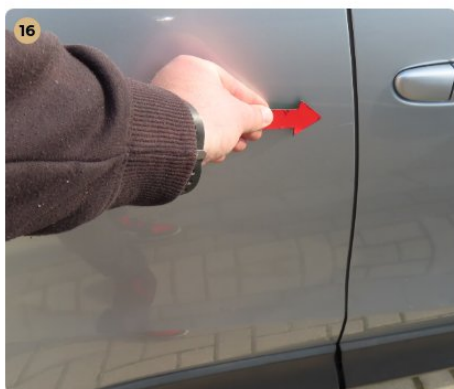
**! Külső karosszéria elemek**  
Az autó használatából eredő apró kavicsfelverődések, hajsza karcok láthatóak.

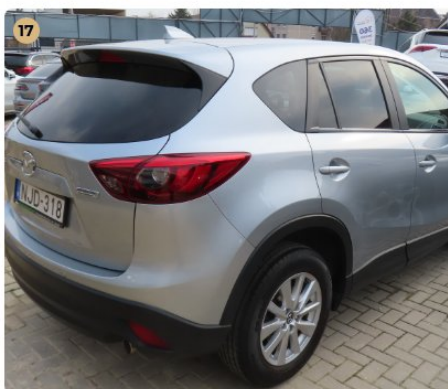
**✓ Szélvédők, üvegek**  
Hátsó szélvédőn látható sérülés nincs.

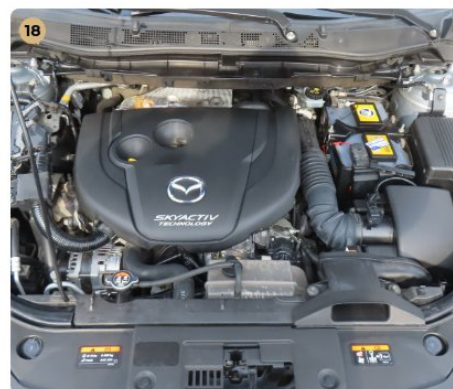
**✓ Motor**  
A hűtőfolyadék szintje megfelelő.
