## Peugeot 2008 2008 1.2 PureTech Allure 75 kW

| Alvázsám: | <b>VR3USHNKKLJ948859</b> | Gyártási év: | <b>2021. 06.</b> |

# ÁLLAPOTFELMÉRÉS ÖSSZEFOGLALÁSA

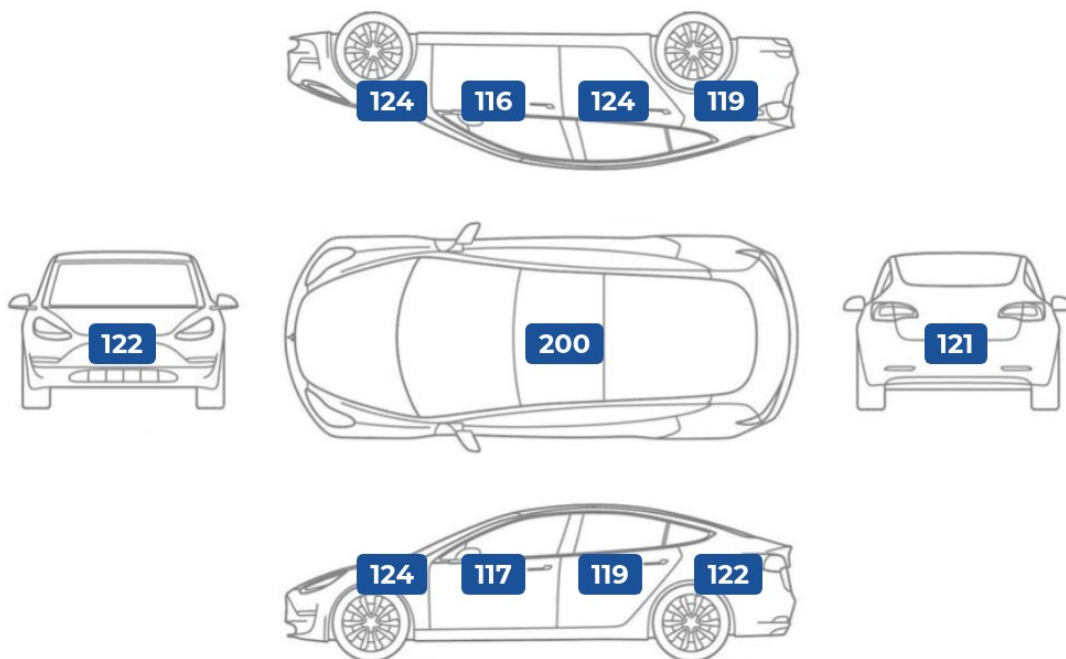
### Karosszéria festékvastagság (mikrométerben)

**Szakvélemény:** A mért értékek alapján az autó fényezése meglátásom szerint eredeti. A műanyag karosszéria elemeken repedés, javítás nyomai nem láthatók. Nem található fóliázás az autón. Körbe gyári értékeket találtam. A mérési eredmények értelmezéséhez fontos tudni, hogy 150 mikronig a festékvastagság általában eredeti fényezésre utal, de bizonyos típusoknál a magasabb, de egységes értékek is ebbe a kategóriába tartoznak.

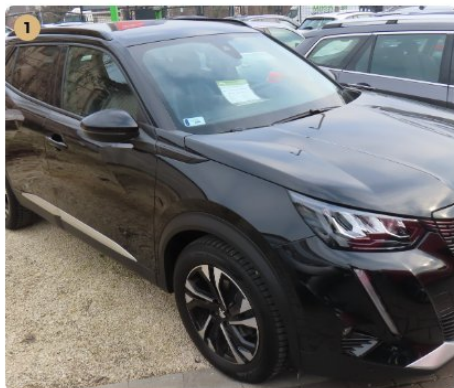
- ✓ **Külső karosszéria elemek**  
A karosszéria elemek közötti hézagok megfelelőek.

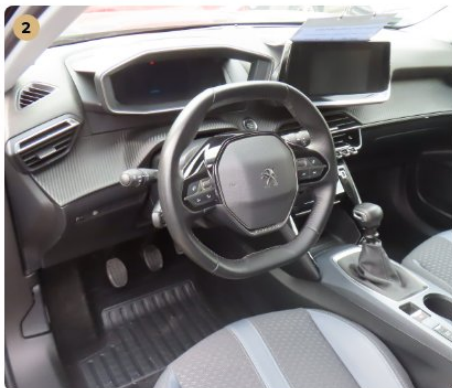
- ✓ **Kárpitozás és belső burkolatok**  
Műszerfal normál állapotú.

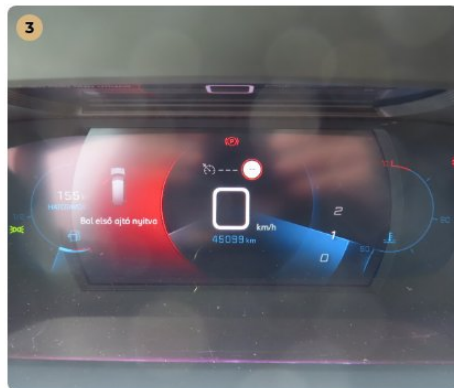
- ✓ **Hibakód kiolvasása**  
Számítógépes kiolvasás során nem találtam hibát.

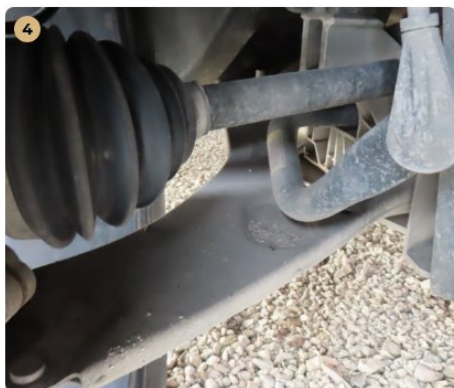
- ✓ **Futómű**  
A féltengelyen zsíros / olajos kicsapódás nem látható.

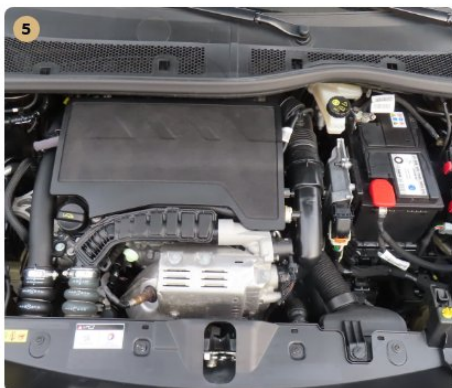
- ✓ **Motor**  
A motor nem poros, történt motortér mosás.

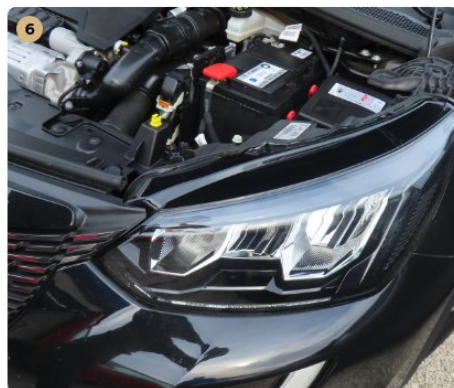
- ✓ **Világítás**  
Az első fényszórók nincsenek bemattulva.

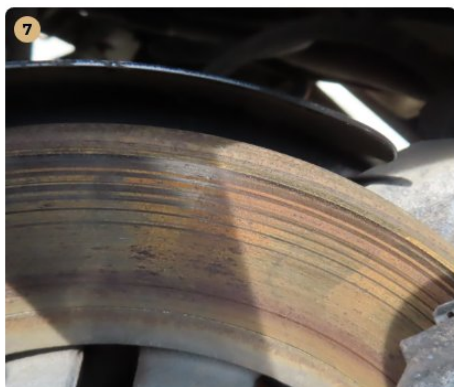
| <b>Fékrendszer:</b> | Az elvárásoknak megfelelő állapotban van.. Elektromos kézifék rendeltetés szerűen működik (autómatikus behúzás és kiengedés). A fékpedál nyomásra megfelelő keménységű. A fékolaj szintje megfelelő. A féktárcsán kezdődő vállasodás található. |

- ✓ **Féktrendszer**  
Féktárcsán állásból adódóan felületi korrózió látható, ami rövid használat után lekopik.

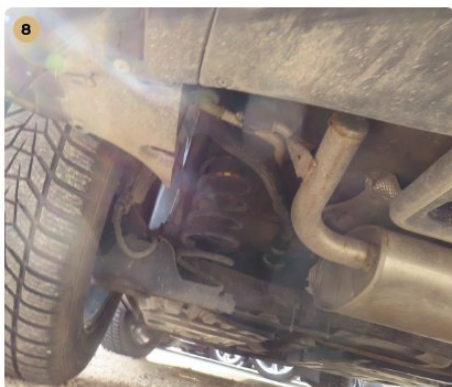
- ✓ **Motor**  
A kipufogórendszer és a dobok állapota megfelelő.

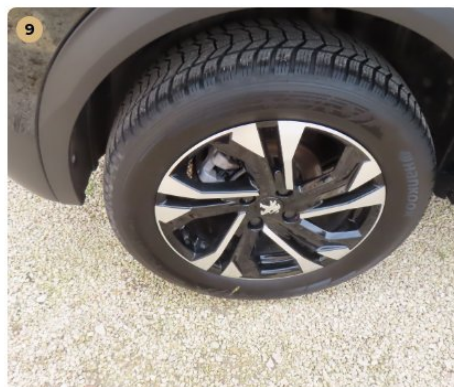
- ✓ **Gumiabroncsok**  
A gumi oldalfalán, szálszakadás jele (dudor) nem található.

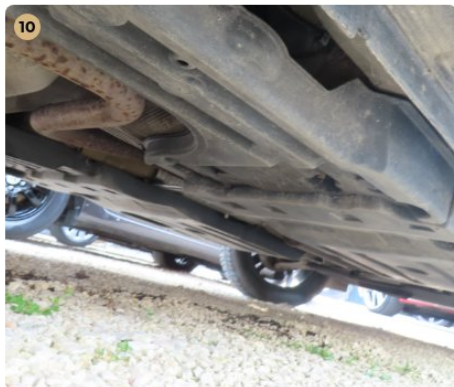
- ✓ **Utascella és gyűrődő zónák**  
A küszöbökön javításra utaló nyomok nem észlelhetők.

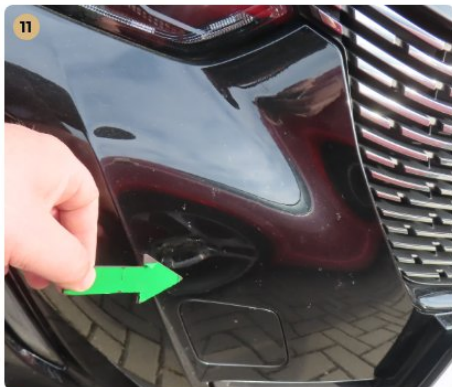
- ! **Külső karosszéria elemek**  
Az autó használatából eredő apró kavicsfelverődések, hajszál karcok láthatóak.

| <b>Külső karosszéria elemek:</b> | Korának megfelelő állapotban van.. A festékmérés során eltérő értékeket nem találtam. A látható karcok polírozással korigálhatóak. Karosszéria elem védő fólia az autón nem található. |

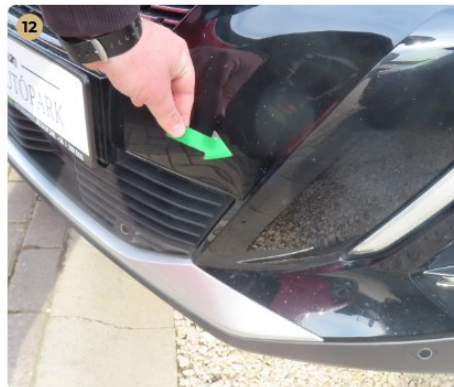
- ! **Külső karosszéria elemek**  
Az autó használatából eredő apró kavicsfelverődések, hajszál karcok láthatóak.

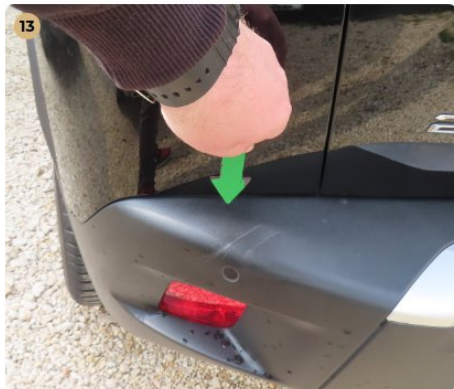
**! Külső karosszéria elemek**  
Az autó használatából eredő apró kavicsfelverődések, hajsza karcok láthatóak.

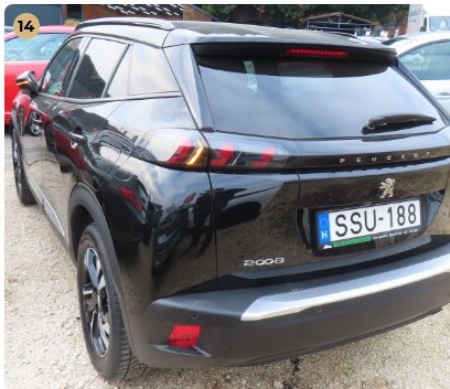
**✓ Szélvédők, üvegek**  
Hátsó szélvédőn látható sérülés nincs.

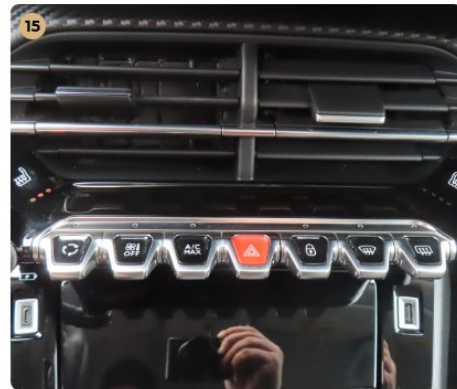
**✓ Elektromos berendezések**  
Műszerfalfények megfelelően működnek.

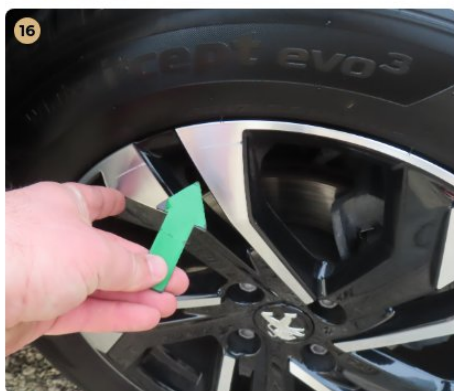
| <b>Felnik:</b> | Lásd megjegyzések. Könnyűfém felni gyári. jobb első felnin enyhe horzsolás van. |

**! Felni**  
Jobb első felni enyhén karcos.
