## Porsche Cayenne Egyéb 250 kW

| Alvázszám: | WP1ZZZ9YZLDA00943 | Gyártási év: | 2019. 09. |

## ÁLLAPOTFELMÉRÉS ÖSSZEFOGLALÁSA

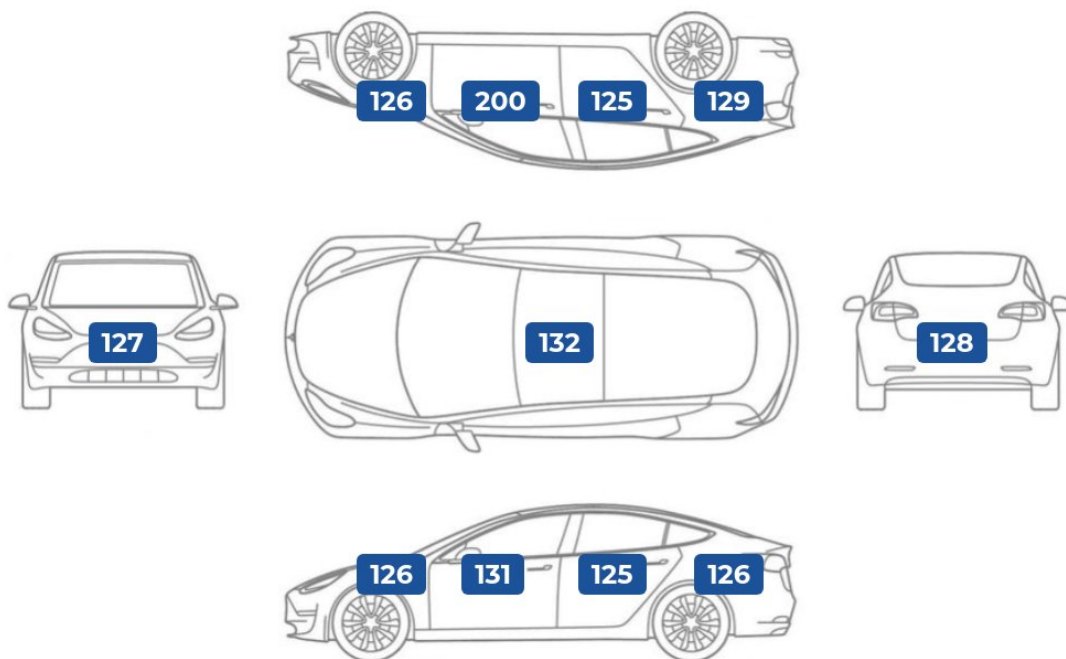
**Szakvélemény:** Az autó karosszériaelemeinek festékvastagság-értékei néhány kivételtől eltekintve a gyári kategóriába esnek. A festékvastagság minimális eltérése a gyári értéktől arra utal, hogy a fényezési hibákat gittelés nélkül javították, azaz elemsérülés vélhetően nem történt, és csak karcot, vagy apró fénysérülést javítottak az autón. A fényezett elemek esetében szabad szemmel nem látható az eltérés, szakszerű javítás történt. A műanyag karosszéria elemeken repedés, javítás nyomai nem láthatók. Nem található fóliázás az autón. Találtam rajta fényezett elemet. Jobb első ajtó újra lett fényezve. A mérési eredmények értelmezéséhez fontos tudni, hogy 150 mikronig a festékvastagság általában eredeti fényezésre utal, de bizonyos típusoknál a magasabb, de egységes értékek is ebbe a kategóriába tartoznak.

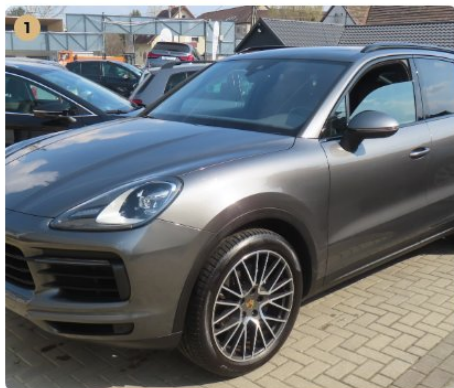
- ✓ Külső karosszéria elemek**  
A karosszéria elemek közötti hézagok megfelelőek.

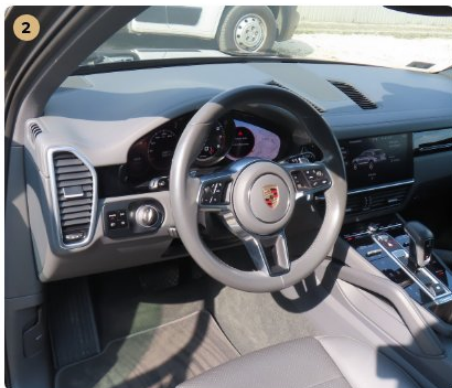
- ✓ Kárpitozás és belső burkolatok**  
Műszerfal normál állapotú.

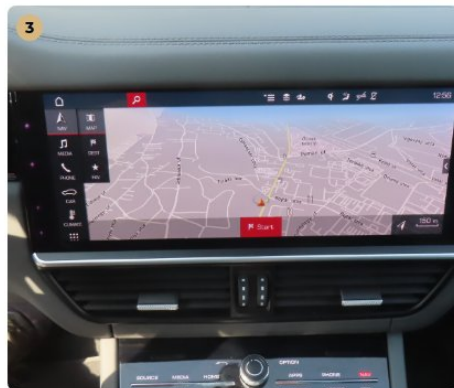
- ✓ Elektromos berendezések**  
Műszerfalfények megfelelően működnek.

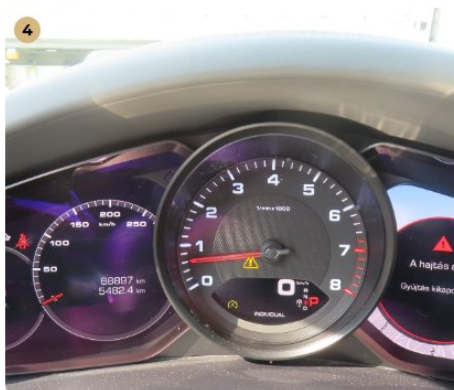
- ✓ Hibakód kiolvasása**  
Az autó beindítását követően kontrollámpa a műszerfalon nem világít.

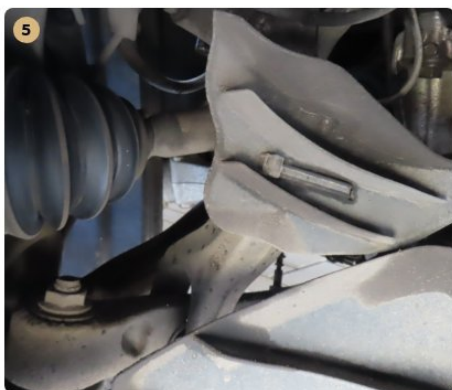
- ✓ Futómű**  
A féltengelyen zsíros / olajos kicsapódás nem látható.

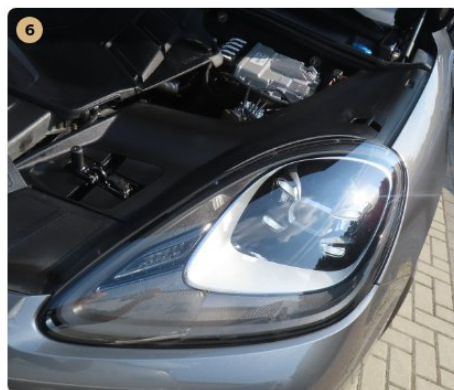
- ✓ Világítás**  
Az első fényszórók nincsenek bemattulva.

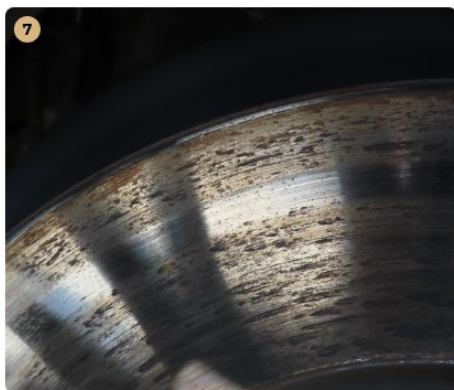
- ✓ Fékrendszer**  
Féktárcsán állásból adódóan felületi korrózió látható, ami rövid használat után lekopik.

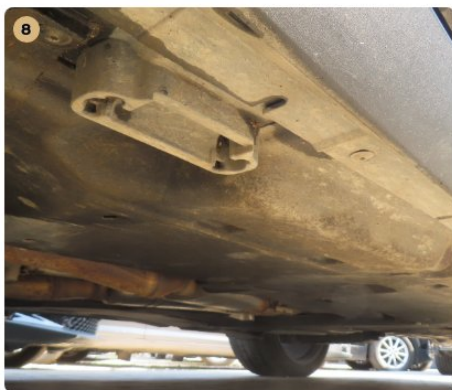
- ✓ Utascella és gyűrődő zónák**  
A küszöbökön javításra utaló nyomok nem észlelhetők.

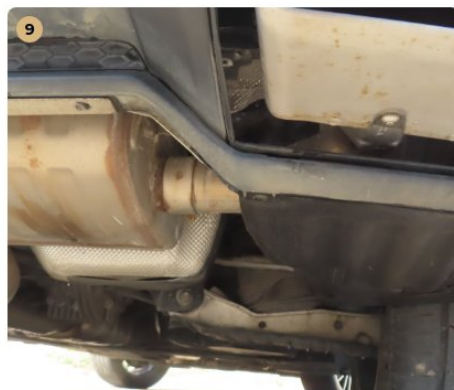
- ✓ Motor**  
A kipufogórendszer és a dobok állapota megfelelő.

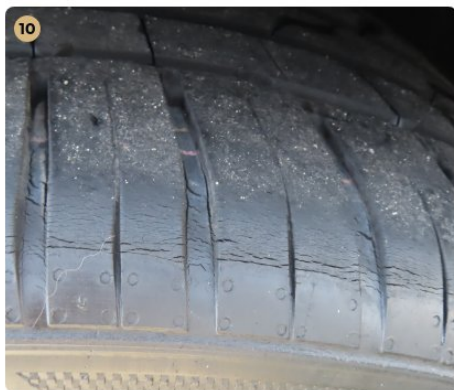
- ! Gumiabroncsok**  
A gumiabroncsok odalfala repedezett.

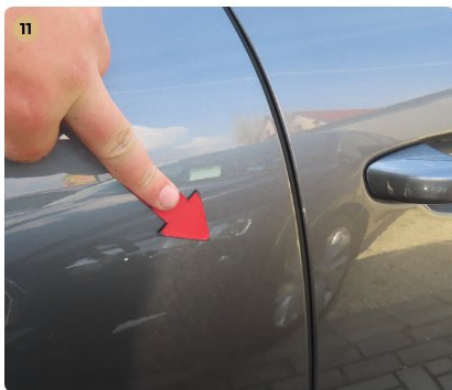
- ! Külső karosszéria elemek**  
Az autó használatából eredő apró kavicsfelverődések, hajszál karcok láthatóak. Jobb hátsó ajtón apró horpadás van.

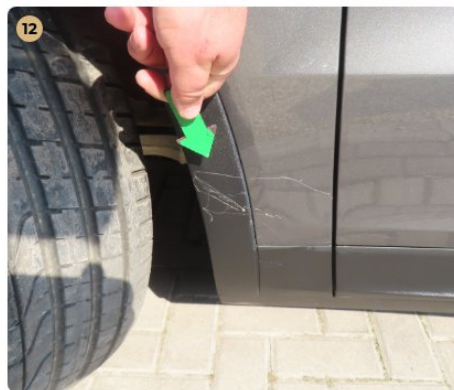
- ! Külső karosszéria elemek**  
Bal első sárvédő alján ragasztó/szennyeződés maradványok vannak.

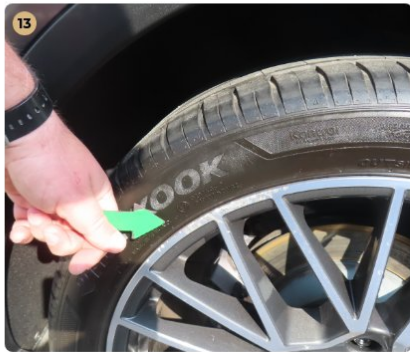
| <b>Felnik:</b> | Lásd megjegyzések. Könnyűfém felni gyári. Jobb első felnin karcolás látható. |

**Felnik**  
Könnyűfém felnin patkázás nyomai láthatóak.

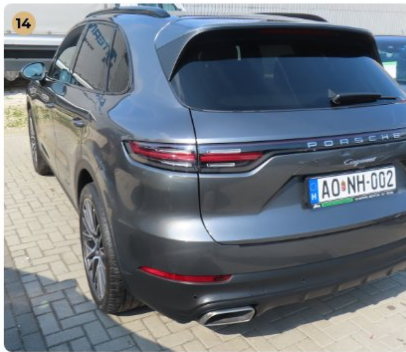
**Szélvédők, üvegek**  
Hátsó szélvédőn látható sérülés nincs.
