Audi A4 A4 2.0 TDI Design S-tronic 140 kW

Alvázsám: **WAUZZZF41HN053877**

360 PONTOS ÁTVIZSGÁLÁS EREDMÉNYE

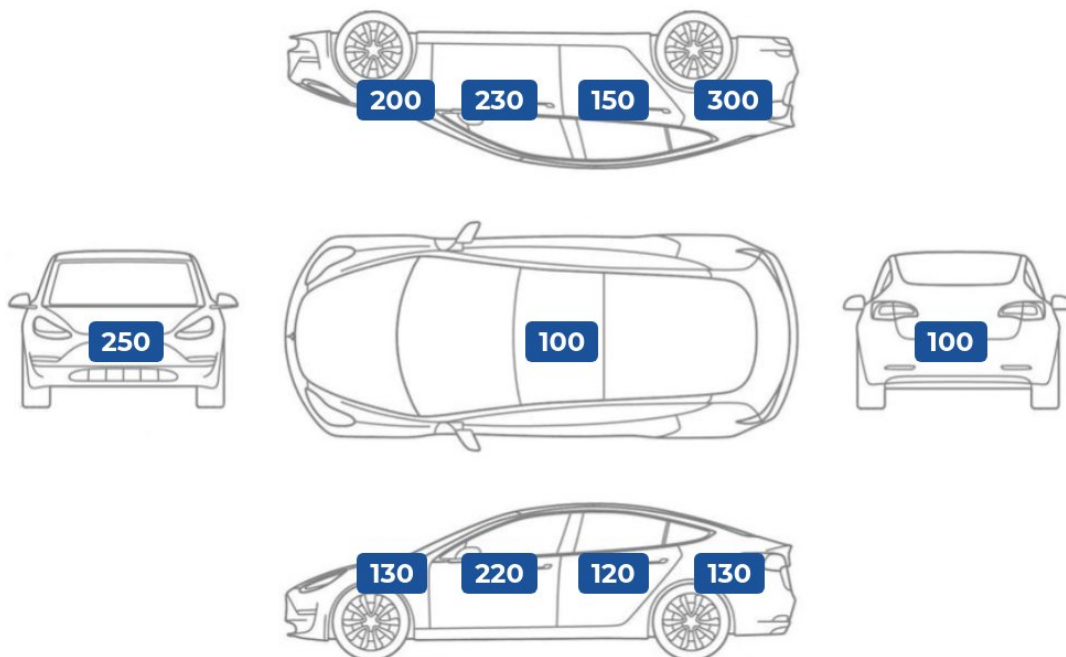
Karosszéria festékvastagság (mikrométerben)

Szakvélemény: A festékvastagság mérés során az elemek jelentős részénél gyári értékeket, de néhány elem esetén azoknál magasabb értékeket mértem. Gittelés nélkül fényezett elemeket találtam. A fényezett elemek esetében szabad szemmel nem látható az eltérés, szakszerű javítás történt. A műanyag karosszéria elemeken repedés, javítás nyomai nem láthatók. Nem található fóliázás az autón. Találtam rajta fényezett elemet. A mérési eredmények értelmezéséhez fontos tudni, hogy 150 mikronig a festékvastagság általában eredeti fényezésre utal, de bizonyos típusoknál a magasabb, de egységes értékek is ebbe a kategóriába tartoznak.

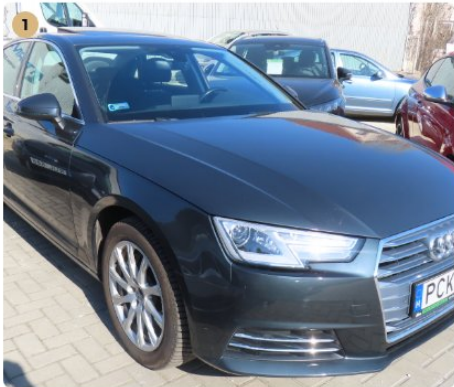
✓ Külső karosszéria elemek
A karosszéria elemek közötti hézagok megfelelőek.

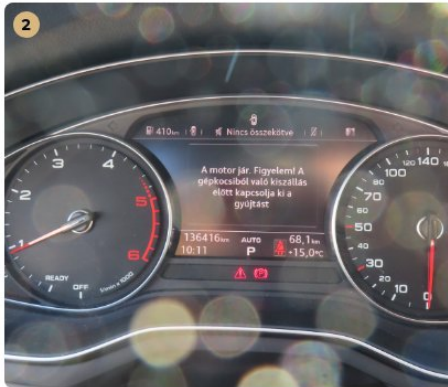
✓ Hibakód kiolvasása
Számítógépes kiolvasás során nem találtam hibát.

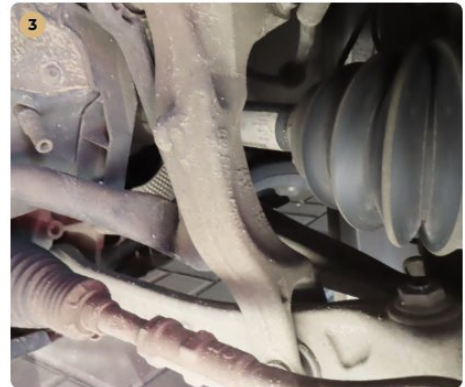
✓ Futómű
A féltengelyen zsíros / olajos kicsapódás nem látható.

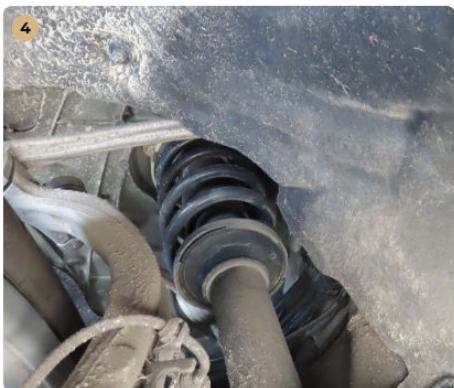
✓ Futómű
A lengéscillapítón olajfolyás nem észlelhető.

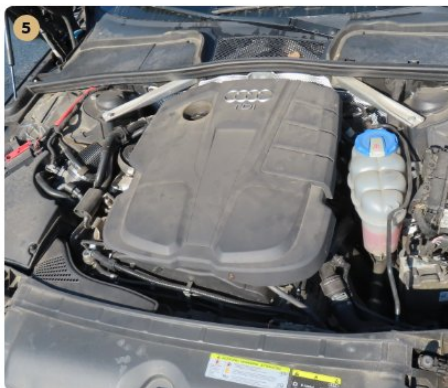
✓ Motor
A motor poros, nem történt motortér mosás.

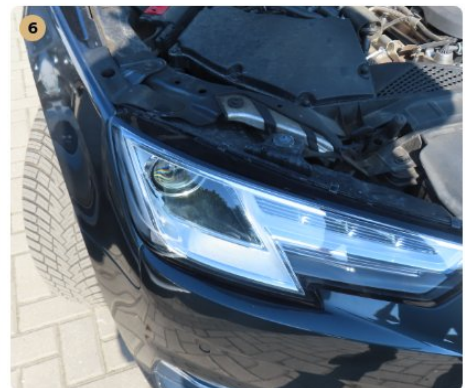
✓ Világítás
Az első fényszórók nincsenek bemattulva.

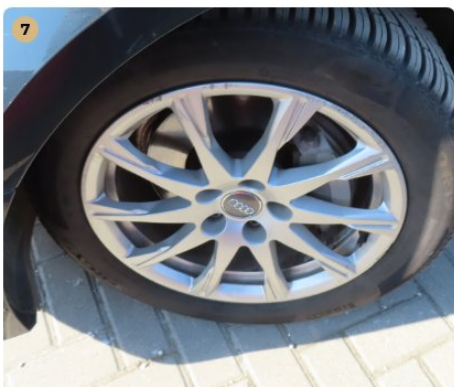
✓ Gumiabroncsok
A gumi oldalfalán, szálszakadás jele (dúdor) nem található.

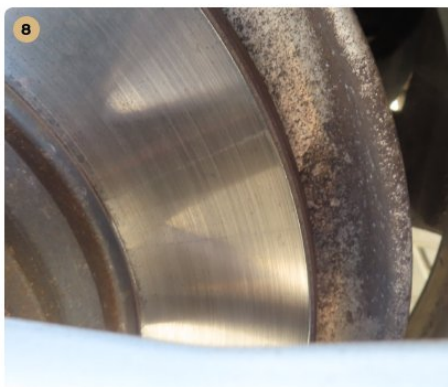
! Fékrendszer
A féktárcsán kezdődő vállasodás található.

Kitekert kormányzott kerekek mellett ellenőriztük a fékcsövek, fékkábelek, féknyereg állapotát, illetve a féktárcsabelső oldalát Féktárcsa esetében a felületi korrózió általában csak a használat hiányát jelzi, de a vállas, illetve barázdált féktárcsa tényleges rendellenesség

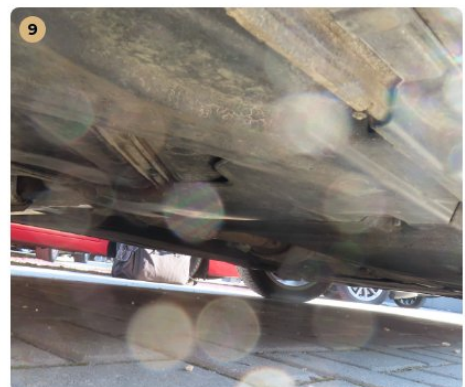
✓ Utascella és gyűrődő zónák
A küszöbökön javításra utaló nyomok nem észlelhetők.

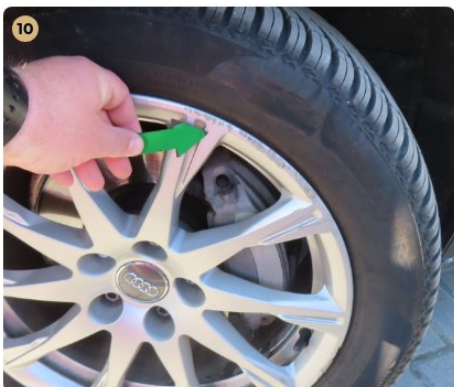
! Felnik
Könnyűfém felnin patkázás nyomai láthatóak.

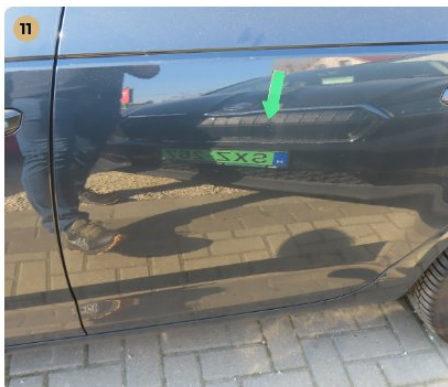
! Külső karosszéria elemek
Az autó használatából eredő apró kavicsfelverődések, hajszál karcok láthatóak.

Megjegyzés: a fém alkatrészek fényezésén „fémig áthatolt” esztétikai sérülések javítása a későbbi korrodálódás elkerülése érdekében javasolt. Egyszerű kavicsfelferődések javítása újrafényezés helyett festék boltban kapható ecsetelővel javasolt

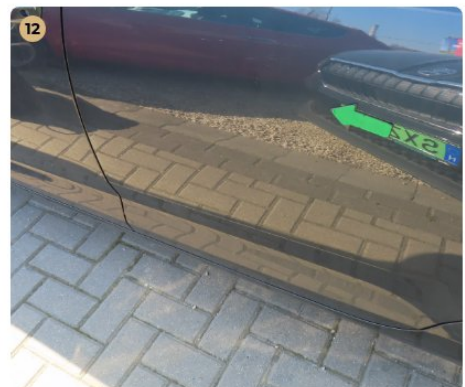
! Külső karosszéria elemek
Az autó használatából eredő apró kavicsfelverődések, hajszál karcok láthatóak.

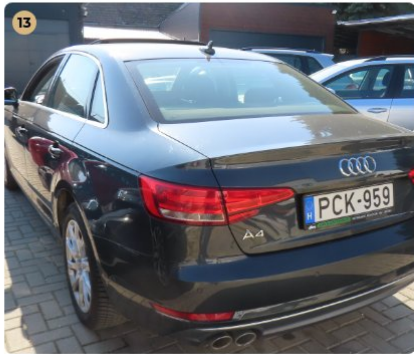
✓ Szélvédők, üvegek
Hátsó szélvédőn látható sérülés nincs.

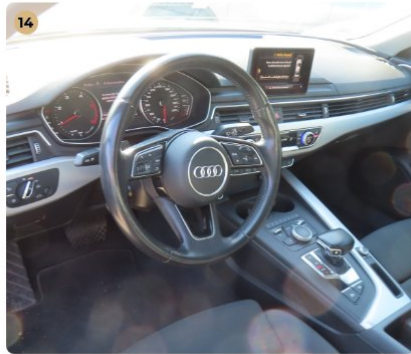
✓ Kárpitozás és belső burkolatok
Műszerfal normál állapotú.

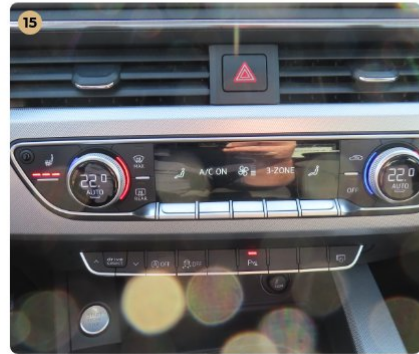
✓ Elektromos berendezések
Műszerfalfények megfelelően működnek.
