Audi E-tron e-tron 55 Advanced quattro (Automata) 300 kW

Évjárat 2019. 06.	Teljesítmény 300 kW (408LE)	Kilométeróra állás 118 507 km	Üzemanyag Elektromos	Sebességváltó Fokozatmentes automat...
-----------------------------	---------------------------------------	---	--------------------------------	--

MÉRÉSI EREDMÉNYEK

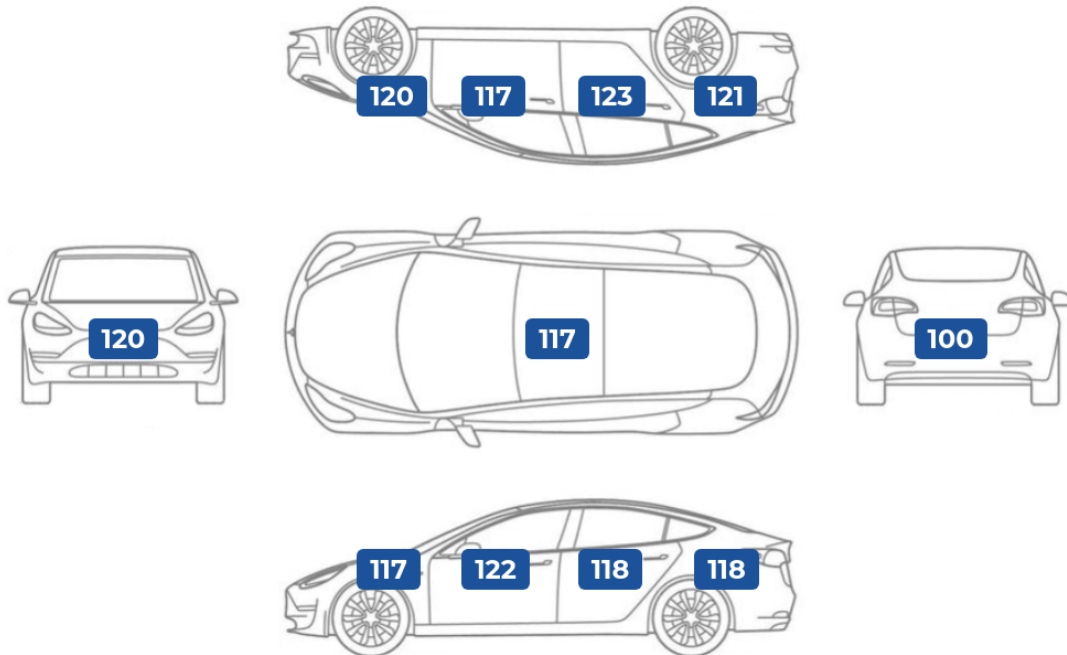
Karosszéria festékvastagság (mikrométerben)

Szakvélemény: A festékvastagság mérés során a típusnak megfelelő gyári értékeket mértem. A műanyag karosszéria elemeken repedés, javítás nyomai nem láthatók. Nem található fóliázás az autón. A mérési eredmények értelmezéséhez fontos tudni, hogy 150 mikronig a festékvastagság általában eredeti fényezésre utal, de bizonyos típusoknál a magasabb, de egységes értékek is ebbe a kategóriába tartoznak.

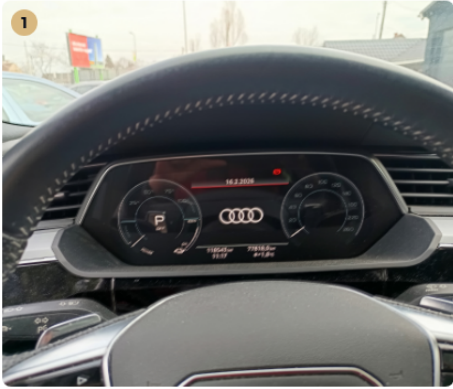
1 **Kárpitozás és belső burkolatok**
A kormánykerék gyári állapotú.

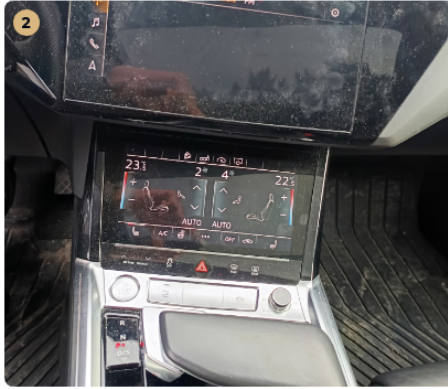
2 **Elektromos berendezések**
Műszerfalfények megfelelően működnek.

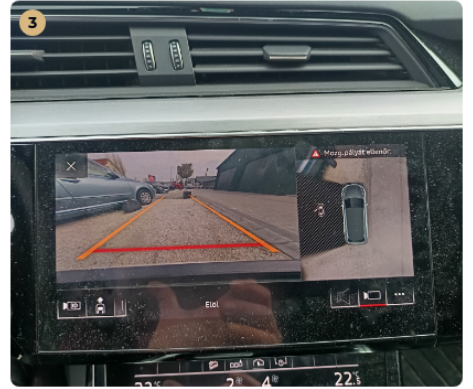
3 **Elektromos berendezések**
Tolató kamera megfelelően működik.

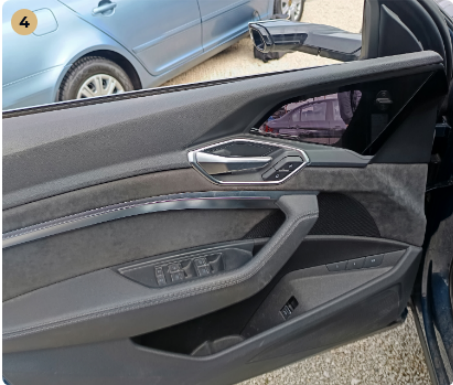
4 **Kárpitozás és belső burkolatok**
Az ajtókárpitok gyári állapotban vannak.

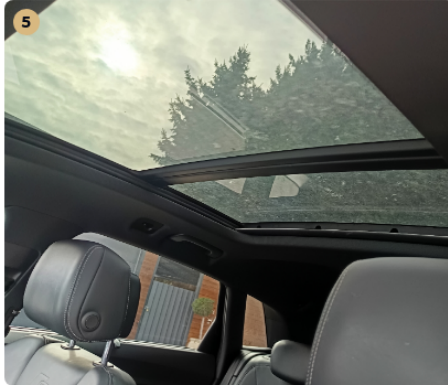
5 **Szélvédők, üvegek**
Panorámatető.

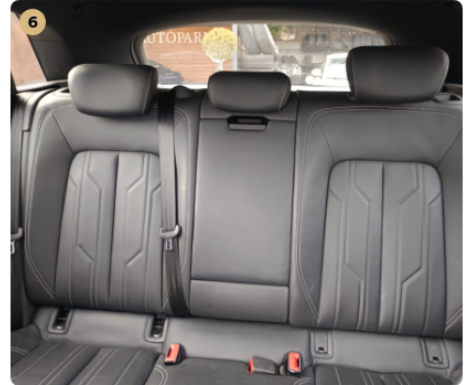
6 **Kárpitozás és belső burkolatok**
Üllések jó állapotban vannak.

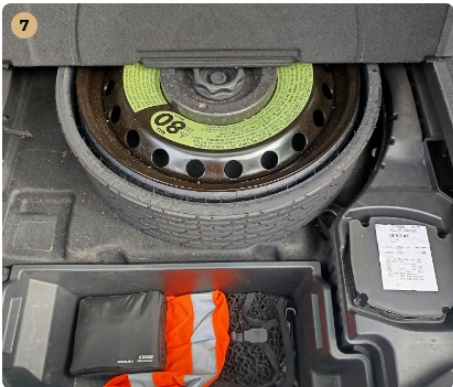
7 **Kötelező tartozékok**
A kötelező tartozékok megvannak.

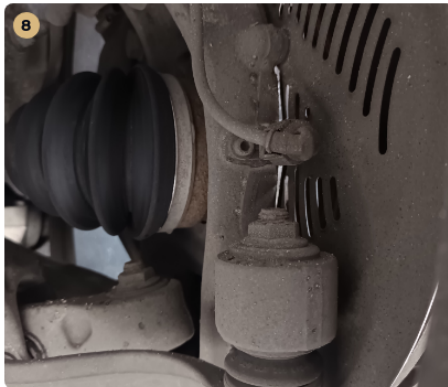
8 **Futómű**
A féltengelyen zsíros / olajos kicsapódás nem látható.

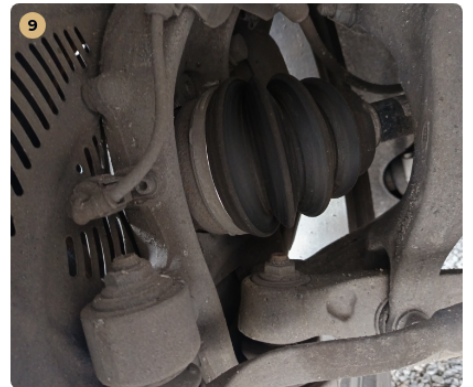
9 **Futómű**
A féltengelyen zsíros / olajos kicsapódás nem látható.

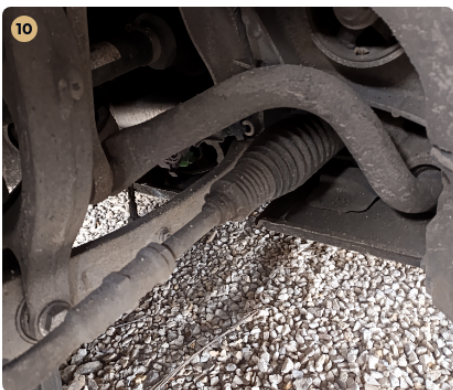
10 **Kormánymű**
Gumi harang szép állapotú.

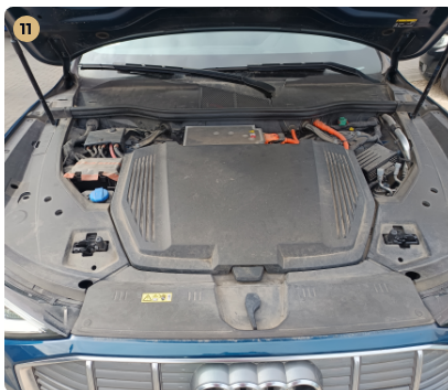
11 **Motor**
A motor poros, nem történt motortér mosás.

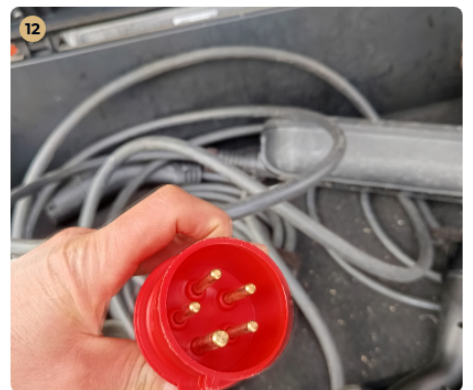
12 **Kötelező tartozékok**
Van töltőkábele.

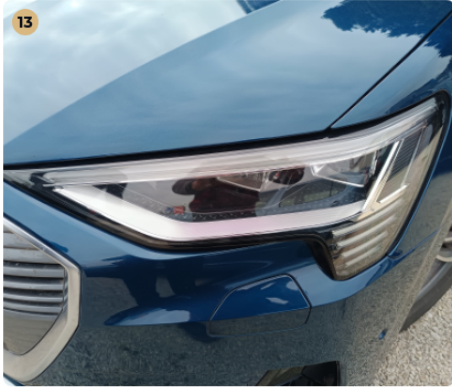
13 **Világítás**
Az első fényszórók nem sérültek.

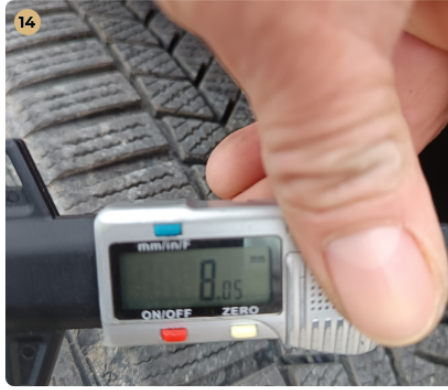
14 **Gumiabroncsok**
A gumiabroncsok odalfala nem repedezett, gumi mélység megfelelő.

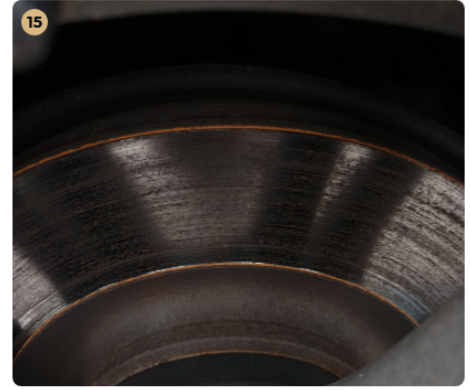
15 **Féktárcsa**
A féktárcsán kezdődő vallasodás található.

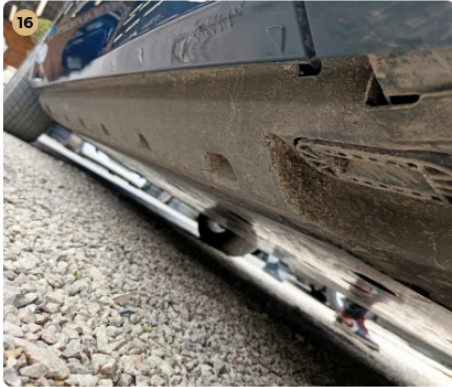
16 **Utascella és gyűrődő zónák**
A küszöbökön javításra utaló nyomok nem észlelhetők.

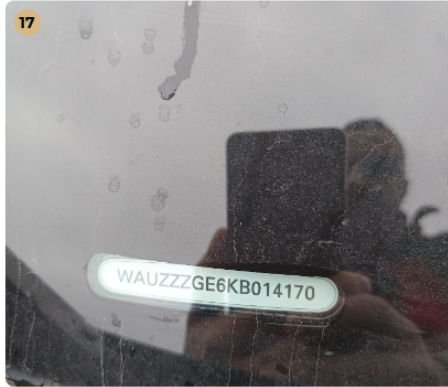
17 **Szélvédők, üvegek**
Az első szélvédőn látható sérülés nincs.

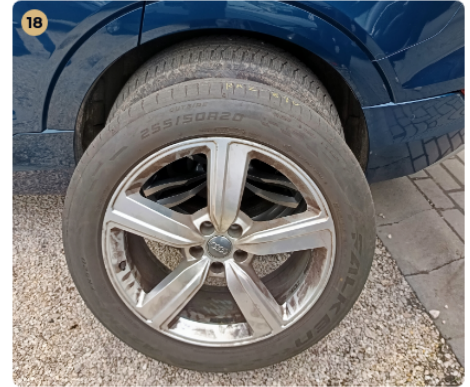
18 **Felnik**
Könnyűfém felni gyári.

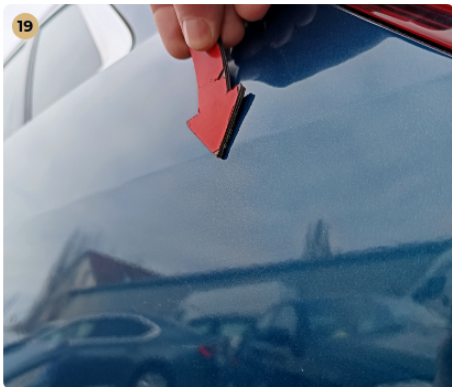
19 **Külső karosszéria elemek**
Pici horpadás.

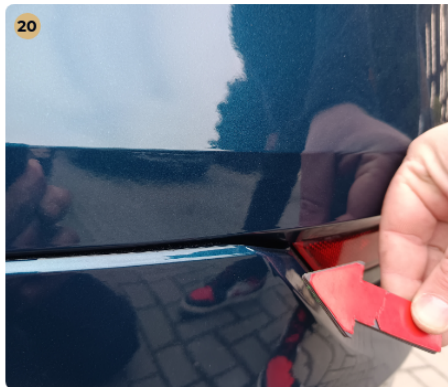
20 **Külső karosszéria elemek**
Az autó használatából eredő apró kavicsfelverődések, hajszal karcok láthatóak.

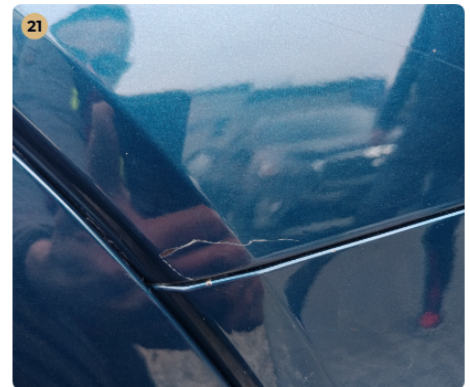
21 **Külső karosszéria elemek**
Az autó használatából eredő apró kavicsfelverődések, hajszal karcok láthatóak.

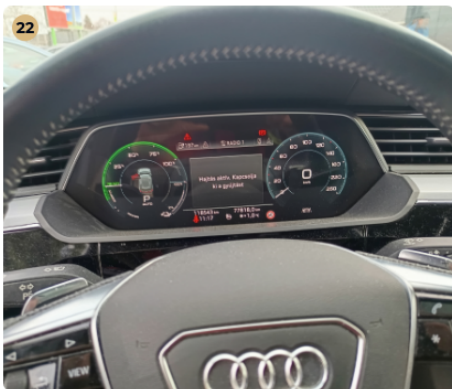
22 **Hibakód kiolvasása**
Az autó beindítását követően kontrollámpa a műszerfalon nem világít.
