## BMW 118 118i Sport (Automata) 100 kW

## MÉRÉSI EREDMÉNYEK

## ÁLLAPOTFELMÉRÉS ÖSSZEFOGLALÁSA

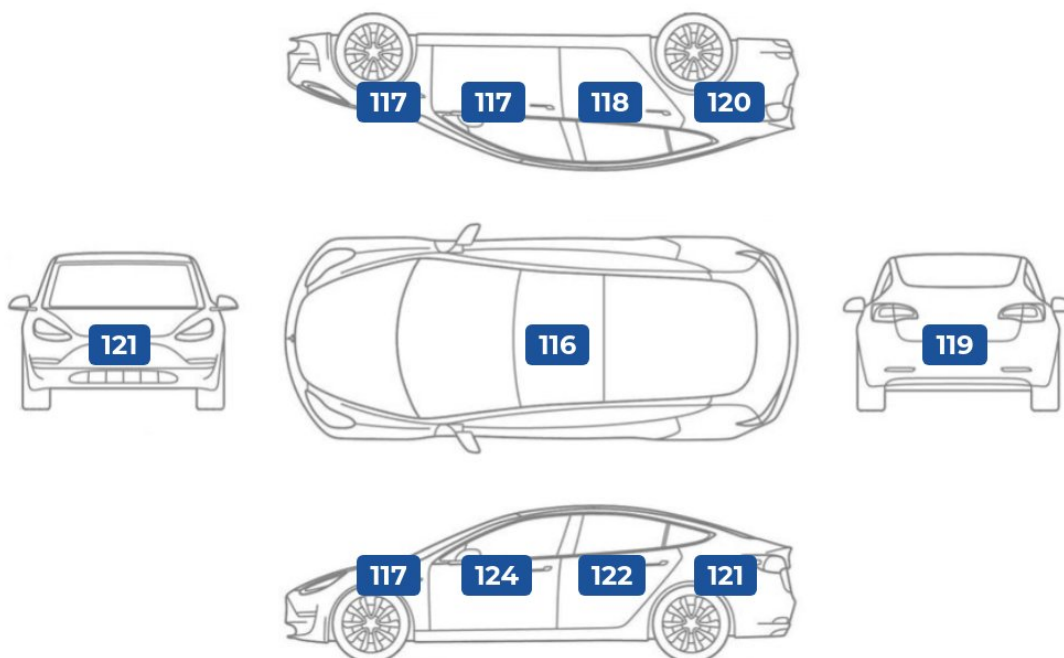
### Karosszéria festékvastagság (mikrométerben)

**Szakvélemény:** A mért értékek alapján az autó fényezése meglátásom szerint eredeti. A műanyag karosszéria elemeken repedés, javítás nyomai nem láthatók. Nem található fóliázás az autón. Körbe gyári értékeket találtam. A mérési eredmények értelmezéséhez fontos tudni, hogy 150 mikronig a festékvastagság általában eredeti fényezésre utal, de bizonyos típusoknál a magasabb, de egységes értékek is ebbe a kategóriába tartoznak.

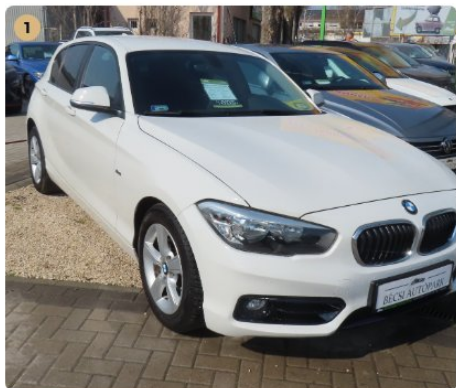
- ✓ **Külső karosszéria elemek**  
A karosszéria elemek közötti hézagok megfelelőek.

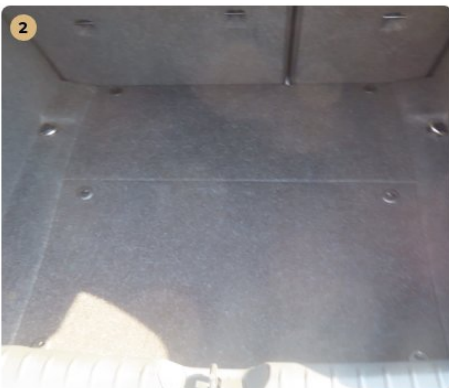
- ✓ **Kárpitozás és belső burkolatok**  
Csomagtartó normál állapotú.

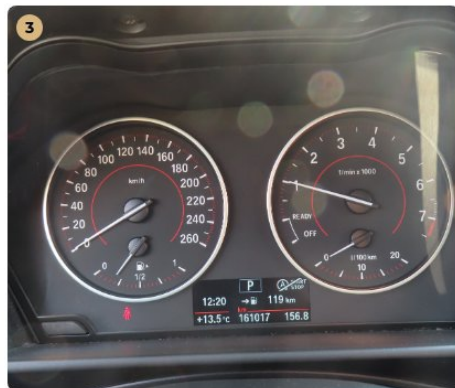
- ✓ **Hibakód kiolvasása**  
Az autó beindítását követően kontrolllámpa a műszerfalán nem világít.

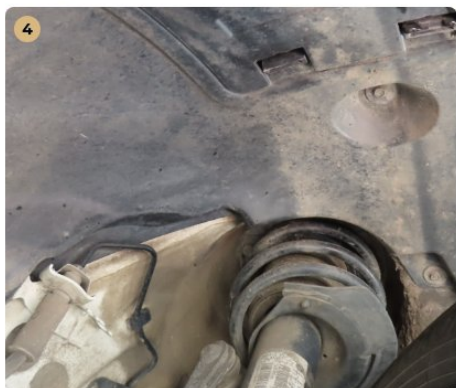
- ✓ **Futómű**  
A lengéscsillapítón olajfolyás nem észlelhető.

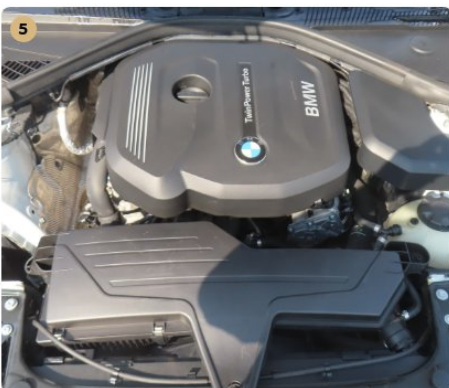
- ✓ **Motor**  
Motortérben olajfolyás nem látható.

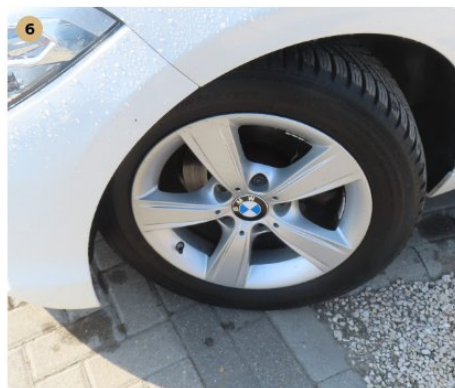
- ✓ **Gumiabroncsok**  
A gumiabroncsok odalfala nem repedezett.

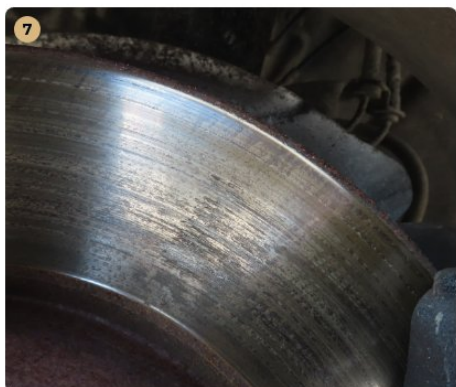
- ✓ **Féktrendszer**  
A féktárcsa megfelelő állapotban van.

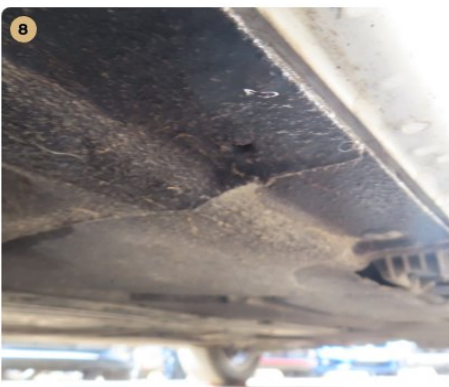
- ✓ **Utascella és gyűrődő zónák**  
A küszöbökön javításra utaló nyomok nem észlelhetők.

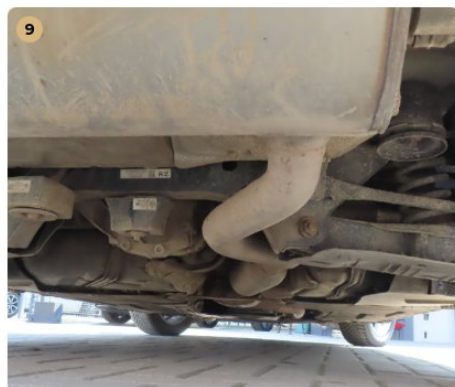
- ✓ **Motor**  
A kipufogórendszer és a dobok állapota megfelelő.

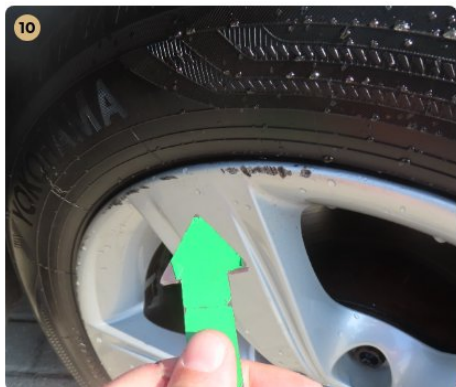
| <b>Felnik:</b> | Lásd megjegyzések. Könnyűfém felni gyári. Könnyűfém felnin patkázás nyomai láthatóak. |

- ! **Felnik**  
Könnyűfém felnin patkázás nyomai láthatóak.

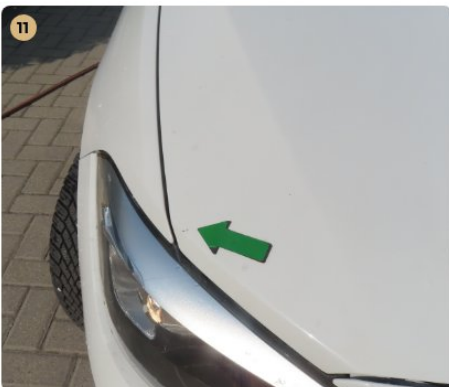
- ! **Külső karosszéria elemek**  
Az autó használatából eredő apró kavicsfelverődések, hajsza karcok láthatóak. Motorháztetőn kavics sérülések vannak.

Megjegyzés: a fém alkatrészek fényezésén „fémig áthatolt” esztétikai sérülések javítása a későbbi korrodálódás elkerülése érdekében javasolt. Egyszerű kavicsfelferődések javítása újrafényezés helyett festék boltban kapható ecsetelővel javasolt

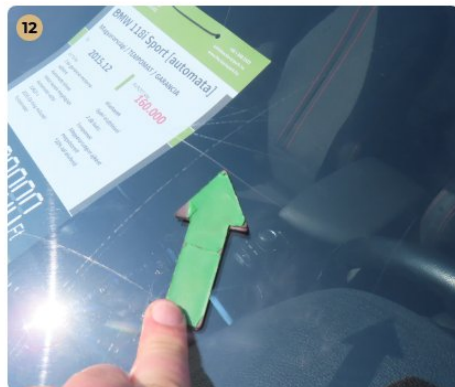
| <b>Szélvédők, üvegek:</b> | Lásd megjegyzések. Első szélvédő karcos. Az oldalsó üvegek gyáriak. A hátsó szélvédő gyári. |

- ! **Szélvédők, üvegek**  
Első szélvédő karcos.

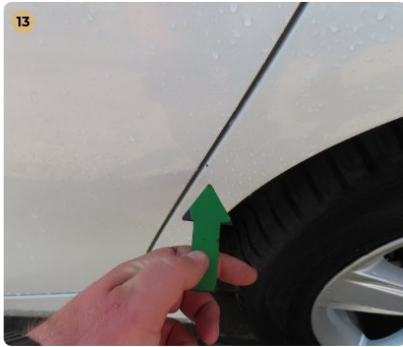
**! Külső karosszéria elemek**  
Az autó használatából eredő apró kavicsfelverődések, hajsza karcok láthatóak.

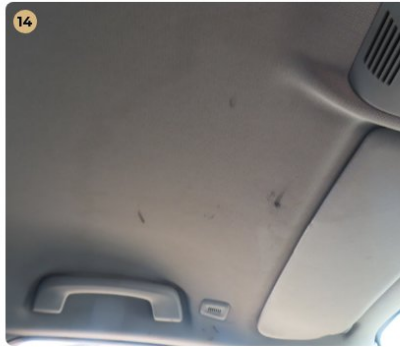
**! Kárpitozás és belső burkolatok**  
Tetőkárpit szennyezett.

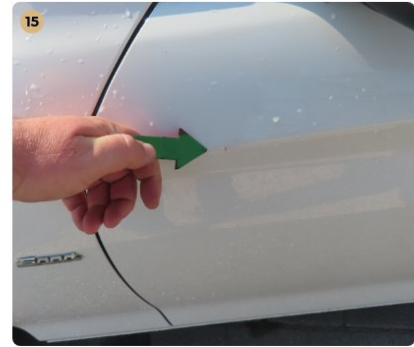
**! Külső karosszéria elemek**  
Az autó használatából eredő apró kavicsfelverődések, hajsza karcok láthatóak.

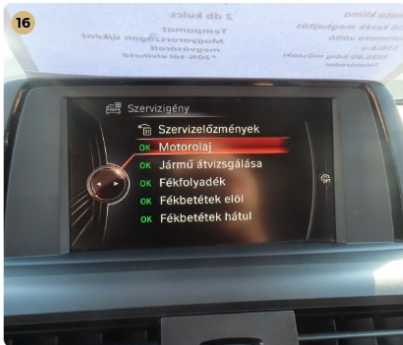
**✓ Elektromos berendezések**  
Műszerfalfények megfelelően működnek.
