## Cupra Leon Leon ST 1.4 TSI pHEV DSG 110 kW

| <b>Évjárat</b><br>2021. 07. | <b>Teljesítmény</b><br>110 kW (150LE) | <b>Kilométeróra állás</b><br>143 900 km | <b>Üzemanyag</b><br>Benzin | <b>Sebességváltó</b><br>Automata |

| <b>Alvázsám:</b> | <b>VSSZZZKLZMR096656</b> | <b>Gyártási év:</b> | <b>2021. 07.</b> |

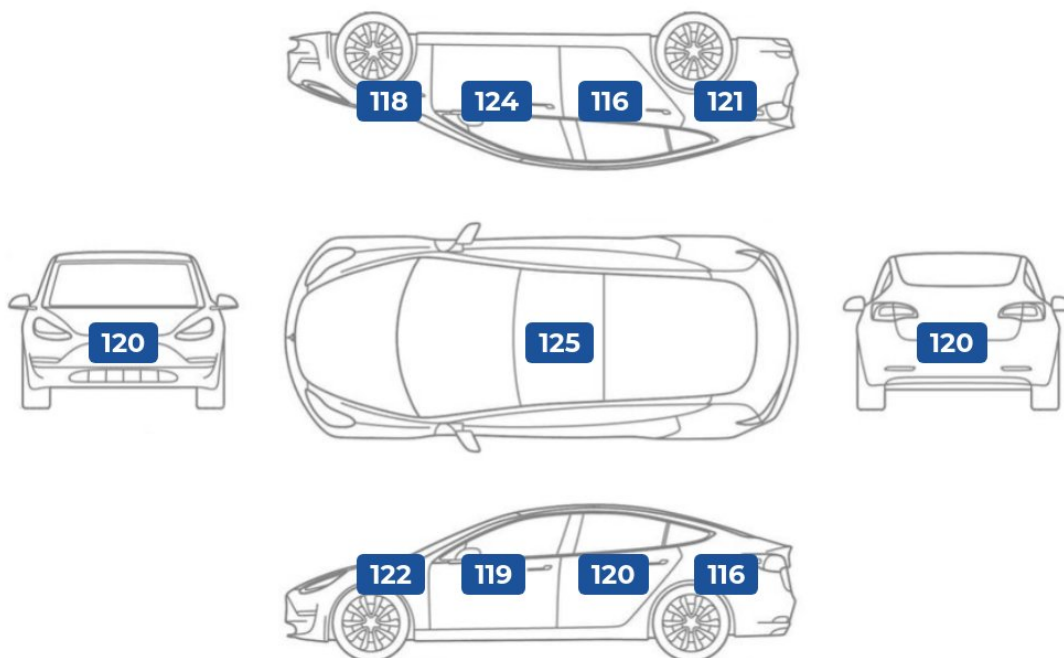
### Karosszéria festékvastagság (mikrométerben)

**Szakvélemény:** A gépjármű karosszériáján külső beavatkozás / újrafényezés nyomai nem láthatók. A műanyag karosszéria elemeken repedés, javítás nyomai nem láthatók. Nem található fóliázás az autón. A mérési eredmények értelmezéséhez fontos tudni, hogy 150 mikronig a festékvastagság általában eredeti fényezésre utal, de bizonyos típusoknál a magasabb, de egységes értékek is ebbe a kategóriába tartoznak.

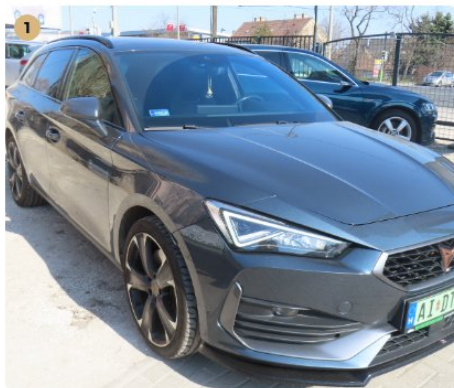
✓ **Külső karosszéria elemek**  
A karosszéria elemek közötti hézagok megfelelőek.

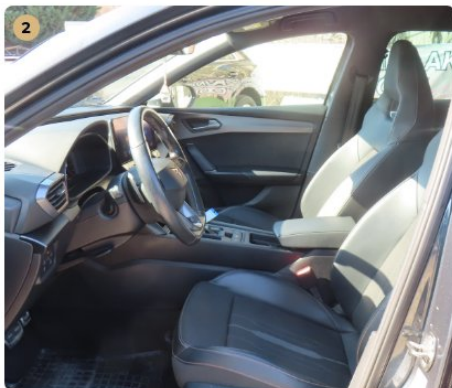
✓ **Kárpitozás és belső burkolatok**  
Műszerfal normál állapotú.

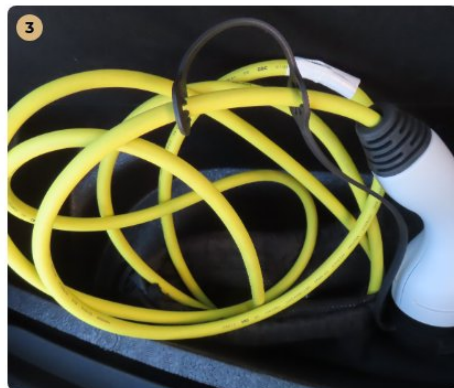
✓ **Kötelező tartozékok**  
Van töltőkábele.

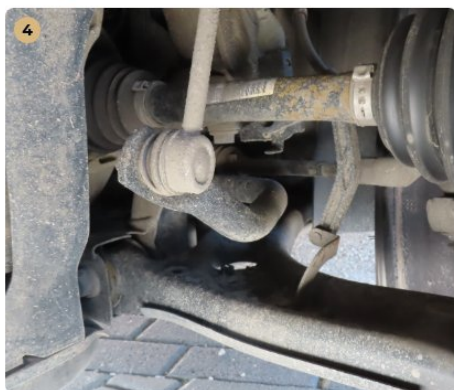
✓ **Futómű**  
A féltengelyen zsíros / olajos kicsapódás nem látható.

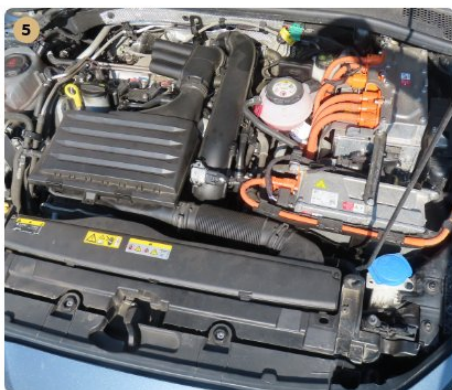
✓ **Motor**  
A hűtőfolyadék színe megfelelő.

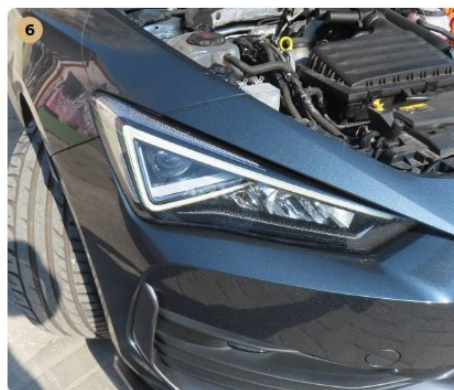
✓ **Világítás**  
Az első fényszórók nincsenek bemattulva.

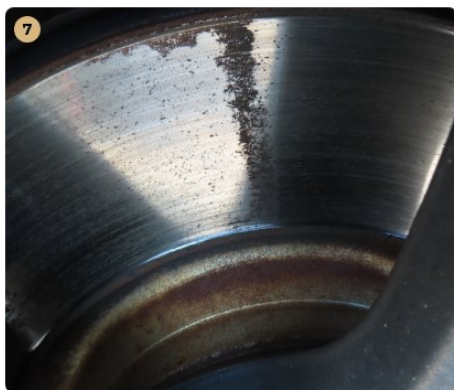
| <b>Fékrendszer:</b> | Lásd megjegyzések. Féktárcsán állásból adódóan felületi korrózió látható, ami rövid használat után lekopik. A fékpedál nyomásra megfelelő keménységű. A fékolaj szintje megfelelő. |

! **Féktrendszer**  
Féktárcsán állásból adódóan felületi korrózió látható, ami rövid használat után lekopik.

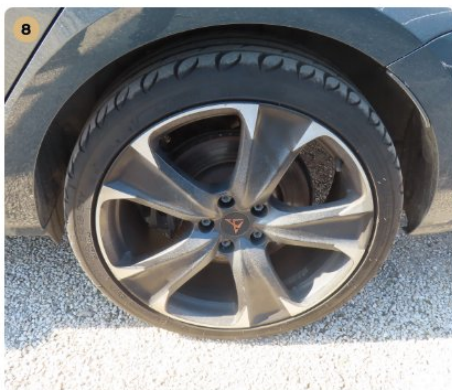
✓ **Gumiabroncsok**  
A gumi oldalfalán, szálszakadás jele (dudor) nem található.

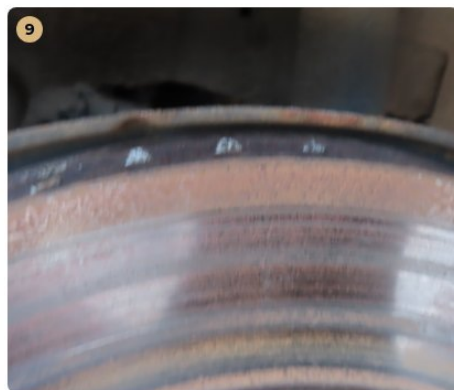
! **Féktrendszer**  
Hátsó féktárcsák korrodáltak.

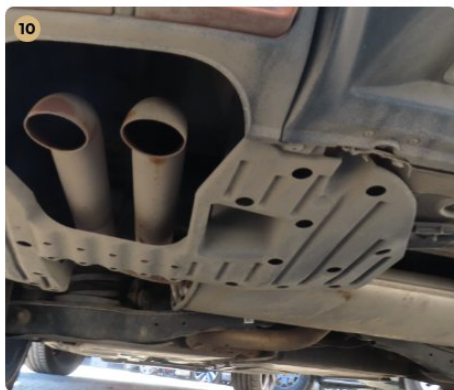
✓ **Motor**  
A kipufogórendszer és a dobok állapota megfelelő.

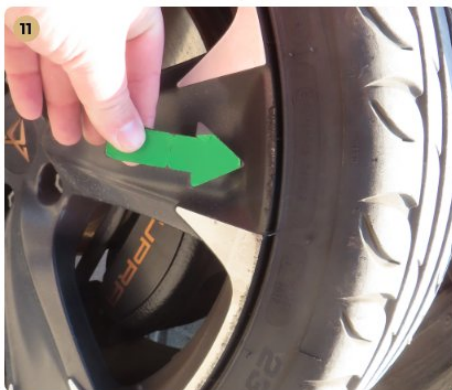
| <b>Felnik:</b> | Lásd megjegyzések. Könnyűfém felni gyári. Könnyűfém felnin patkázás nyomai láthatóak. |

! **Felnik**  
Könnyűfém felnin patkázás nyomai láthatóak.

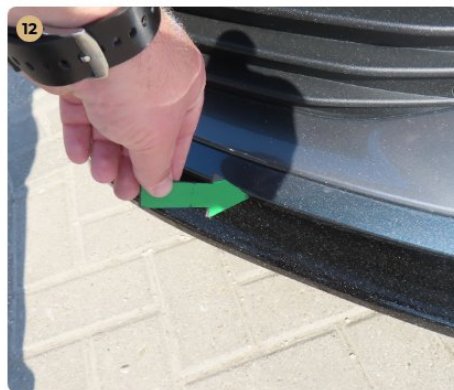
! **Külső karosszéria elemek**  
Az autó használatából eredő apró kavicsfelverődések, hajszál karcok láthatóak. Első vészháritón több kavics sérülés látható, splitter nem gyári.

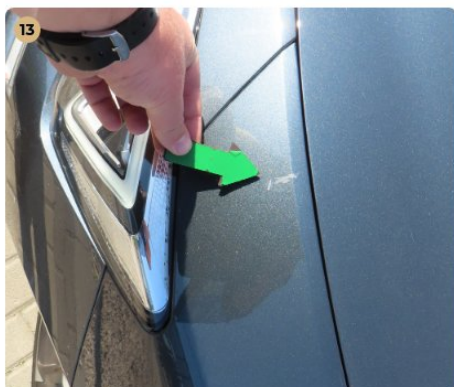
**13 Külső karosszéria elemek**  
Az autó használatából eredő apró kavicsfelverődések, hajsza karcok láthatóak.

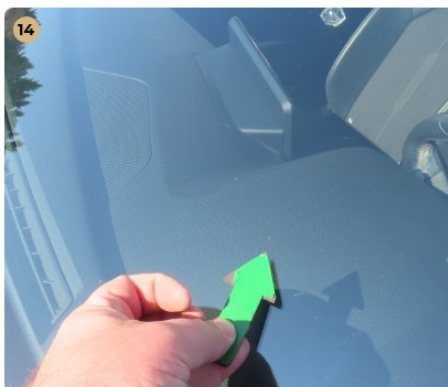
| <b>Szélvédők, üvegek:</b> | Lásd megjegyzések. Első szélvédőn kavics sérülések láthatók. A hátsó szélvédő gyári. Oldalsó üvegen látható sérülés nincs. |

**14 Szélvédők, üvegek**  
Az első szélvédőn látható sérülés van.

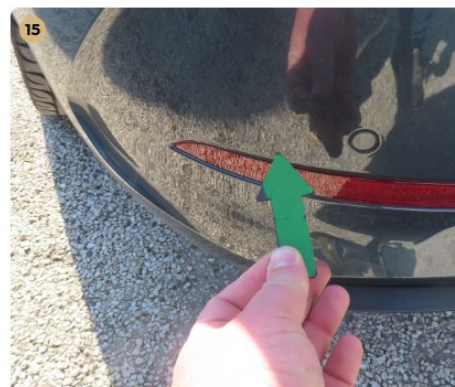
**15 Külső karosszéria elemek**  
Az autó használatából eredő apró kavicsfelverődések, hajsza karcok láthatóak.

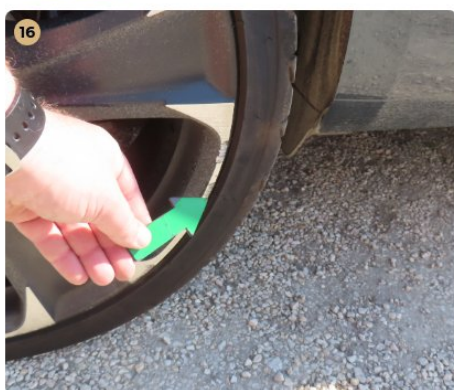
**16 Felnik**  
Könnnyűfém felnin patkázás nyomai láthatóak.

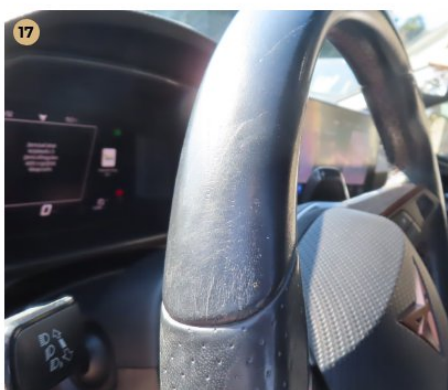
| <b>Kárpitozás és belső burkolatok:</b> | Lásd megjegyzések. Kormány karcos. Műszerfal normál állapotú. Tetőkárpit normál állapotú. Az autó utastere normál, korának megfelelő. |

**17 Kárpitozás és belső burkolatok**  
Kormány karcos.

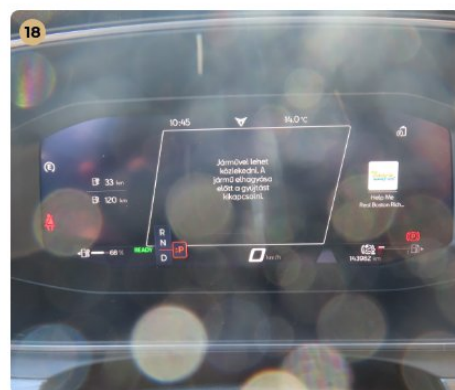
**18 Hibakód kiolvasása**  
Számítógépes kiolvasás során nem találtam hibát.

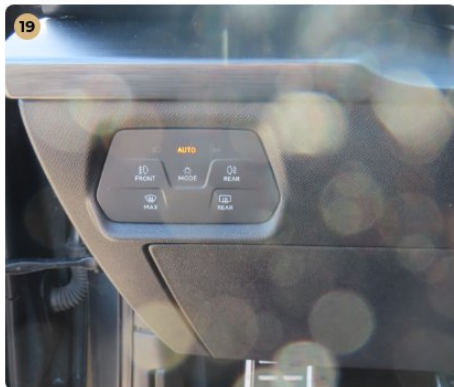
**19 Elektromos berendezések**  
Gombvilágítások megfelelően működnek.

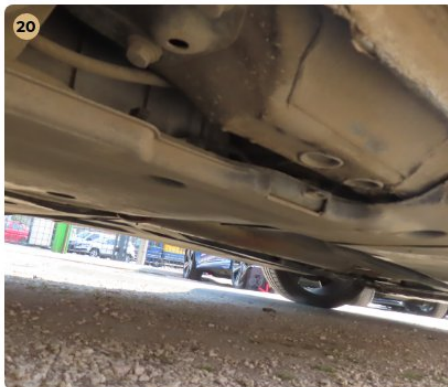
**20 Utascella és gyűrődő zónák**  
A küszöbökön javításra utaló nyomok nem észlelhetők.
