Ford Ranger Ranger 2.0 TDCi EcoBlue 4x4 Wildtrak  
(Automata) 151 kW

Alvázszám: 6FPPXXMJ2PRC09005

## ÁLLAPOTFELMÉRÉS ÖSSZEFOGLALÁSA

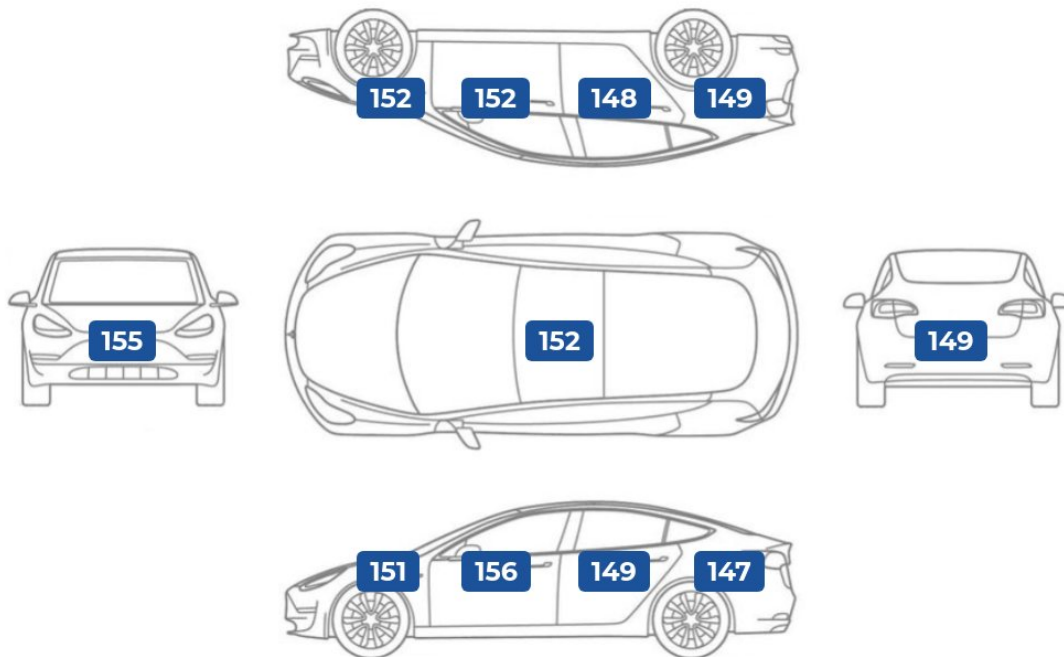
**Szakvélemény:** A mért értékek alapján az autó fényezése meglátásom szerint eredeti. A műanyag karosszéria elemeken repedés, javítás nyomai nem láthatók. Nem található fóliázás az autón. Körbe gyári értékeket találtam. A mérési eredmények értelmezéséhez fontos tudni, hogy 150 mikronig a festékvastagság általában eredeti fényezésre utal, de bizonyos típusoknál a magasabb, de egységes értékek is ebbe a kategóriába tartoznak.

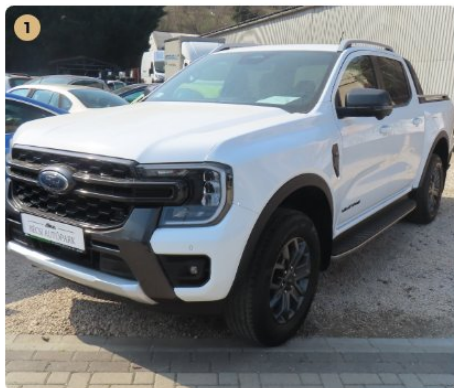
- ✓ **Külső karosszéria elemek**  
A karosszéria elemek közötti hézagok megfelelőek.

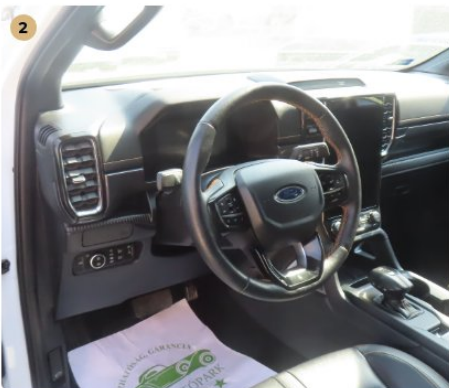
- ✓ **Kárpitozás és belső burkolatok**  
Műszerfal normál állapotú.

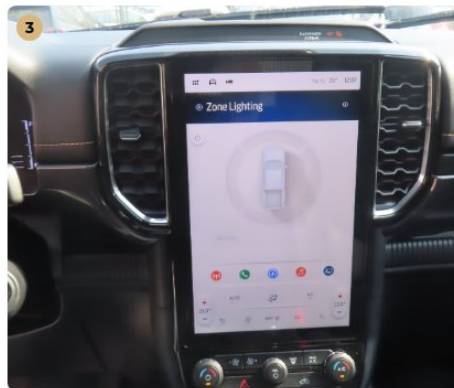
- ✓ **Elektromos berendezések**  
Műszerfalfények megfelelően működnek.

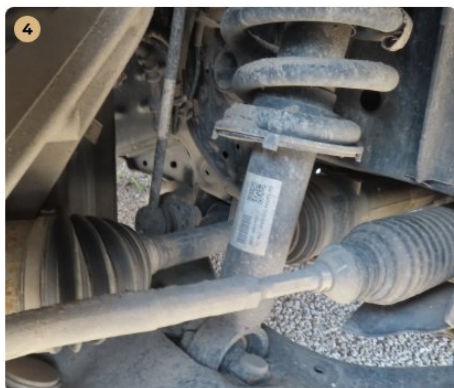
- ✓ **Futómű**  
A lengéscsillapítón olajfolyás nem észlelhető.

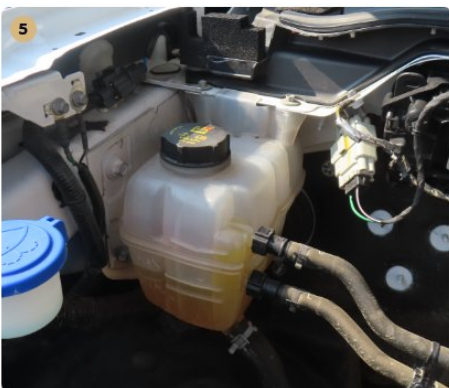
- ✓ **Motor**  
Hűtőfolyadékszint megfelelő.

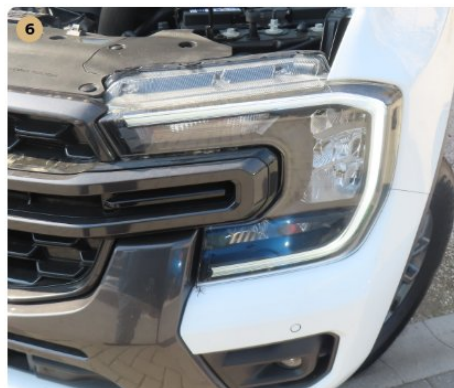
- ✓ **Világítás**  
Az első fényszórók nincsenek bemattulva.

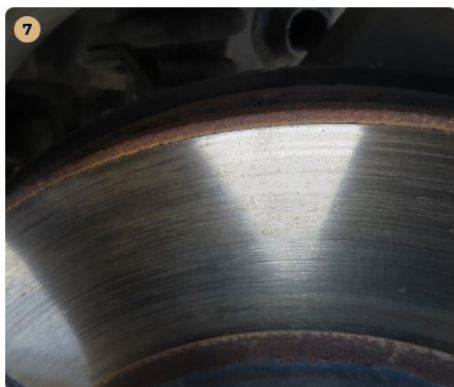
- ✓ **Féktrendszer**  
A féktárcsa megfelelő állapotban van.

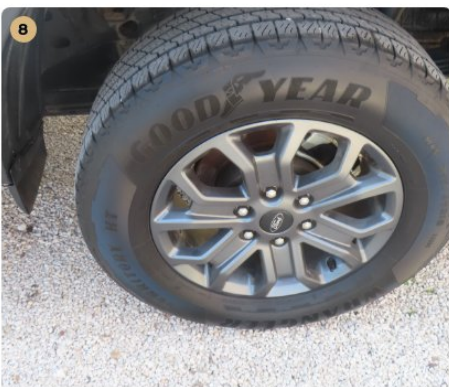
- ✓ **Gumiabroncsok**  
A gumi oldalfalán, szálszakadás jele (dudor) nem található.

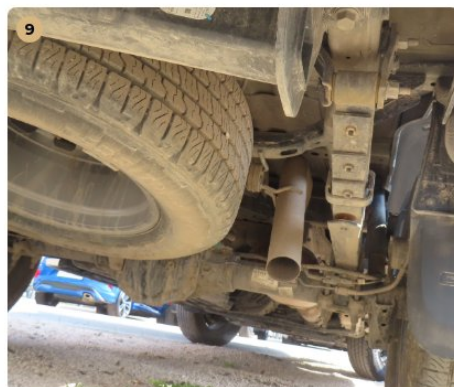
- ✓ **Utascella és gyűrődő zónák**  
A küszöbökön javításra utaló nyomok nem észlelhetők.

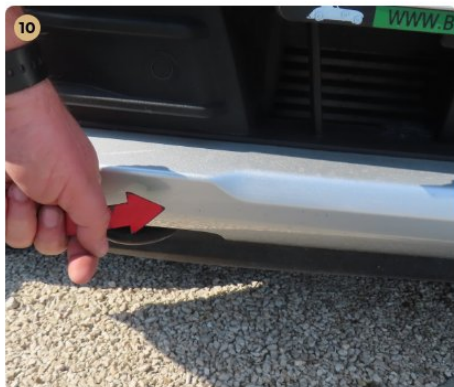
- ⚠ **Külső karosszéria elemek**  
Az autó használatából eredő apró kavicsfelverődések, hajszál karcok láthatóak.

Megjegyzés: a fém alkatrészek fényezésén „fémig áthatolt” esztétikai sérülések javítása a későbbi korrodálódás elkerülése érdekében javasolt. Egyszerű kavicsfelferődések javítása újrafényezés helyett festék boltban kapható ecsetelővel javasolt

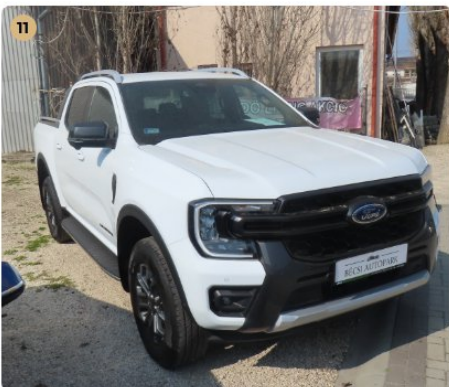
- ✓ **Szélvédők, üvegek**  
Az első szélvédőn látható sérülés nincs.

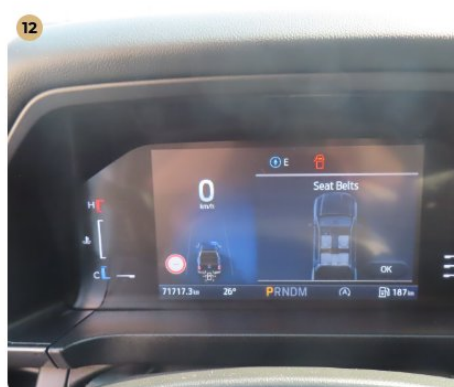
- ✓ **Hibakód kiolvasása**  
Számítógépes kiolvasás során nem találtam hibát.

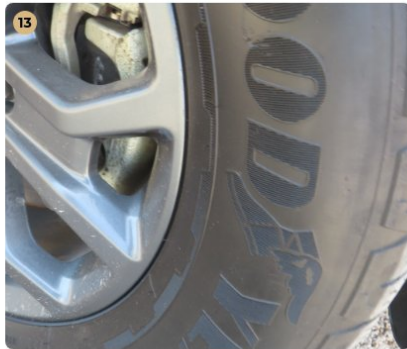
**Felnik**  
Könnyűfém felnin patkázás nyomai nem láthatóak.
