## Mercedes-Benz A 200 A 200 d Urban 7G-DCT 100 kW

| Alvázsám: | WDD1760081J594307 | Gyártási év: | 2017. 05. |

# ÁLLAPOTFELMÉRÉS ÖSSZEFOGLALÁSA

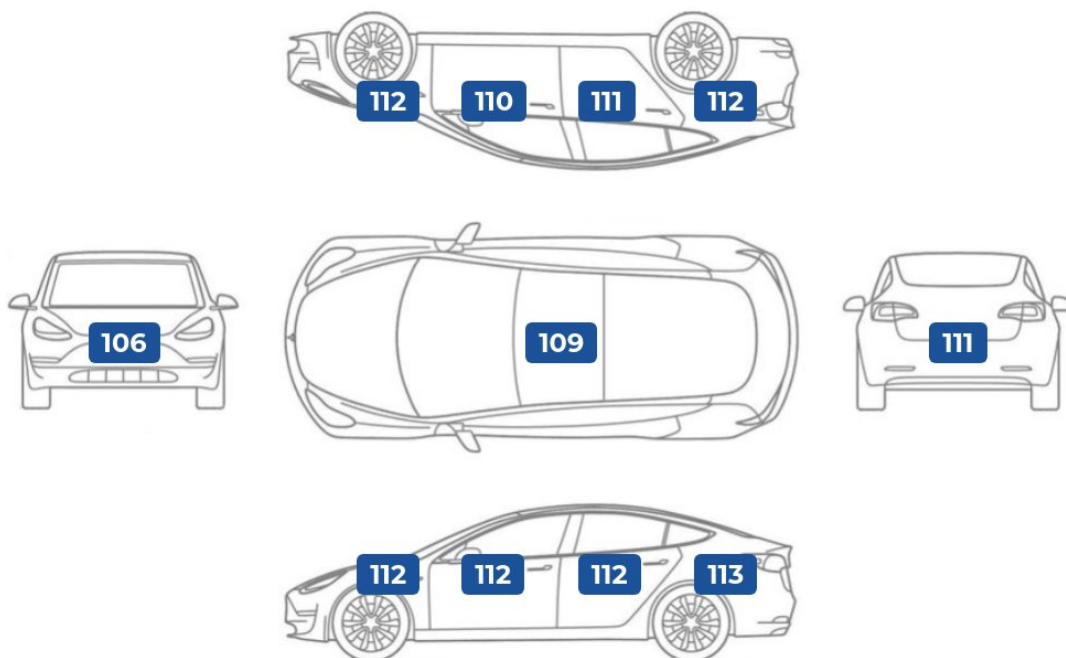
### Karosszéria festékvastagság (mikrométerben)

**Szakvélemény:** A mért értékek alapján az autó fényezése meglátásom szerint eredeti. A műanyag karosszéria elemeken repedés, javítás nyomai nem láthatók. Nem található fóliázás az autón. A mérési eredmények értelmezéséhez fontos tudni, hogy 150 mikronig a festékvastagság általában eredeti fényezésre utal, de bizonyos típusoknál a magasabb, de egységes értékek is ebbe a kategóriába tartoznak.

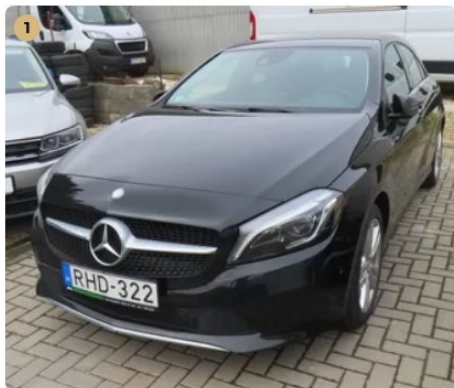
- ✓ **Külső karosszéria elemek**  
A karosszéria elemek közötti hézagok megfelelőek.

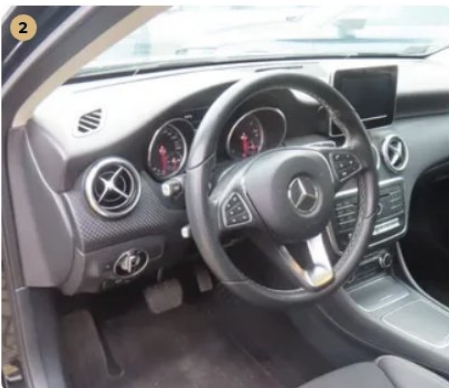
- ✓ **Kárpitozás és belső burkolatok**  
Műszerfal normál állapotú.

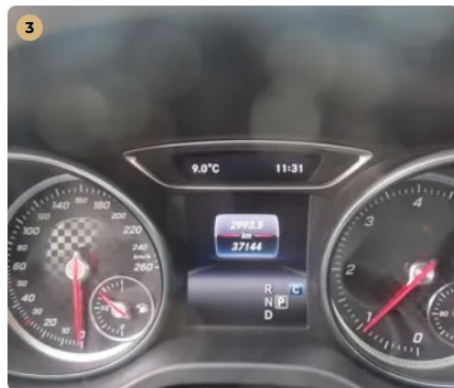
- ✓ **Hibakód kiolvasása**  
Az autó beindítását követően kontrollámpa a műszerfalán nem világít.

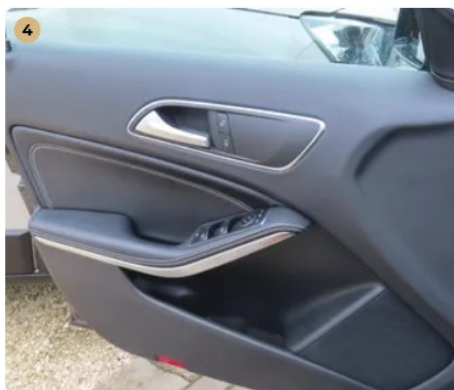
- ✓ **Kárpitozás és belső burkolatok**  
Az ajtókárpitok normál állapotúak.

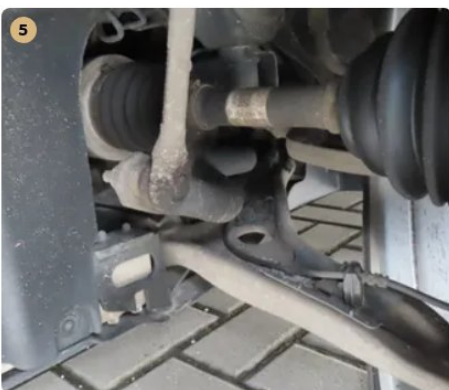
- ✓ **Futómű**  
A féltengelyen zsíros / olajos kicsapódás nem látható.

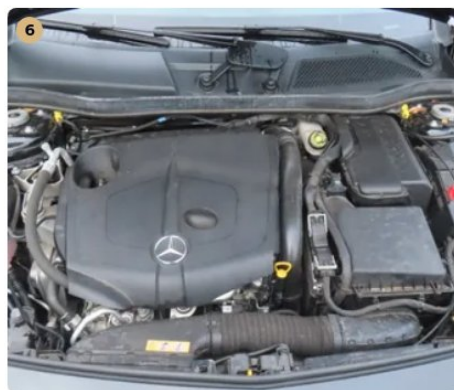
- ✓ **Motor**  
Motortérben olajfolyás nem látható.

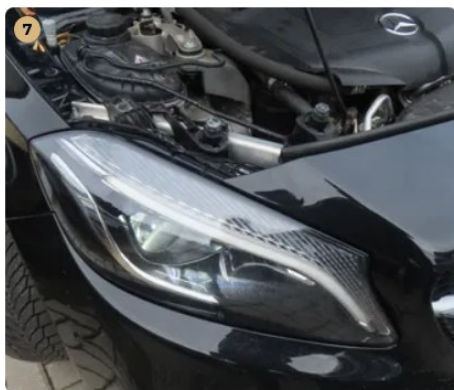
- ✓ **Világítás**  
Az első fényszórók nincsenek bemattulva.

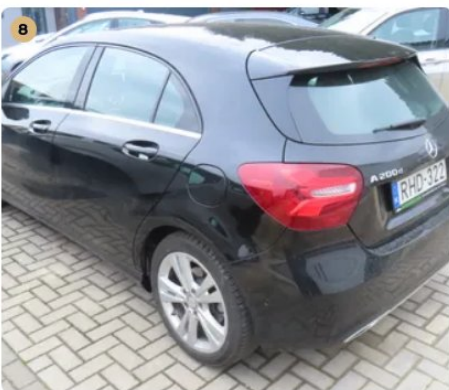
- ✓ **Szélvédők, üvegek**  
Hátsó szélvédőn látható sérülés nincs.

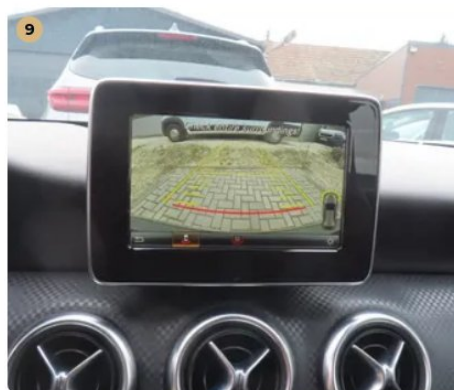
- ✓ **Elektromos berendezések**  
Műszerfalfények megfelelően működnek.

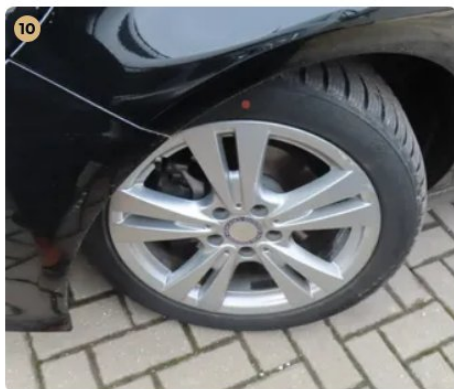
- ✓ **Felnik**  
Könnyűfém felni gyári.

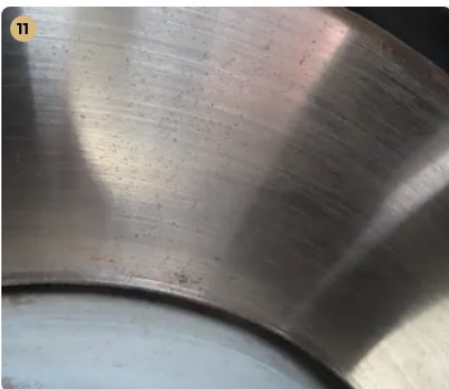
- ✓ **Féktrendszer**  
A féktárcsa megfelelő állapotban van.

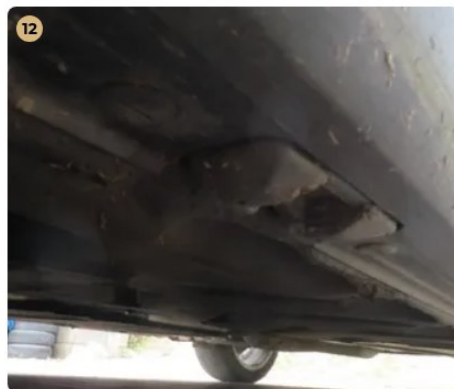
- ✓ **Utascella és gyűrődő zónák**  
A küszöbökön javításra utaló nyomok nem észlelhetők.
