## BMW 530 530d (Automata) 190 kW

| <b>Alvázsám:</b> | <b>WBAXA51080DW59635</b> | <b>Gyártási év:</b> | <b>2013. 04.</b> |

## MÉRÉSI EREDMÉNYEK

## ÁLLAPOTFELMÉRÉS ÖSSZEFOGLALÁSA

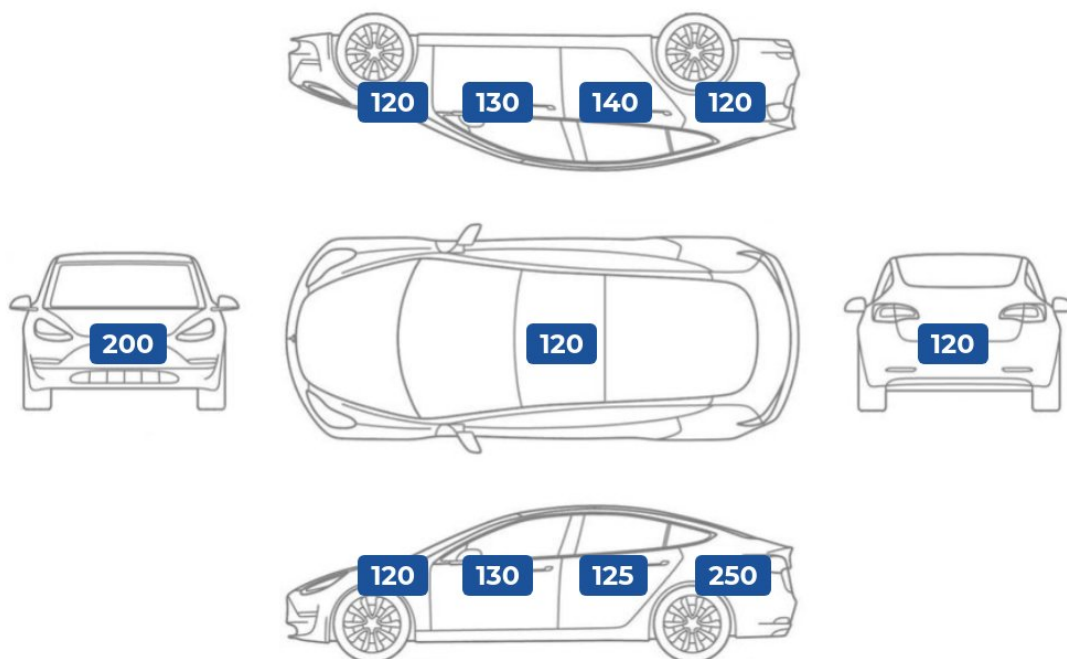
### Karosszéria festékvastagság (mikrométerben)

**Szakvélemény:** A festékvastagság mérés során az elemek jelentős részénél gyári értékeket, de néhány elem esetén azoknál magasabb értékeket mértem. A festékvastagság minimális eltérése a gyári értéktől arra utal, hogy a fényezési hibákat gittelés nélkül javították, azaz elemsérülés vélhetően nem történt, és csak karcot, vagy apró fénysérülést javítottak az autón. A fényezett elemek esetében szabad szemmel nem látható az eltérés, szakszerű javítás történt. A műanyag karosszéria elemeken repedés, javítás nyomai nem láthatók. Nem található fóliázás az autón. A mérési eredmények értelmezéséhez fontos tudni, hogy 150 mikronig a festékvastagság általában eredeti fényezésre utal, de bizonyos típusoknál a magasabb, de egységes értékek is ebbe a kategóriába tartoznak.

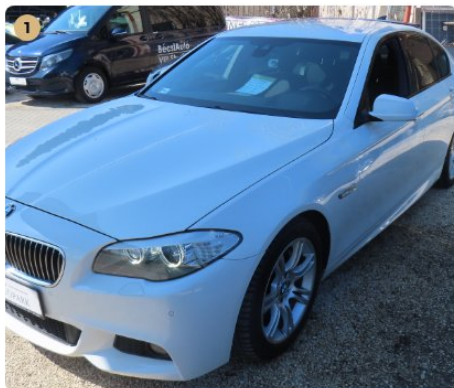
- ✓ **Külső karosszéria elemek**  
A karosszéria elemek közötti hézagok megfelelőek.

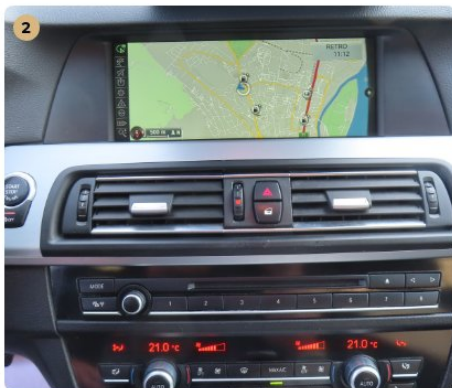
- ✓ **Elektromos berendezések**  
Műszeralfények megfelelően működnek.

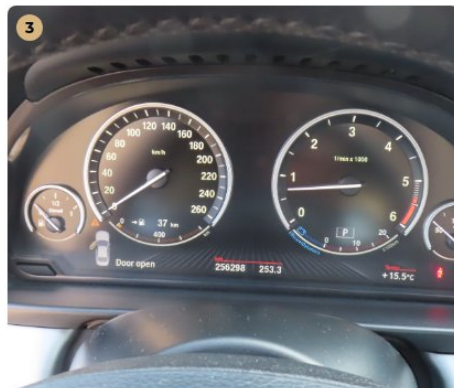
- ✓ **Hibakód kiolvasása**  
Az autó beindítását követően kontrollámpa a műszerfalon nem világít.

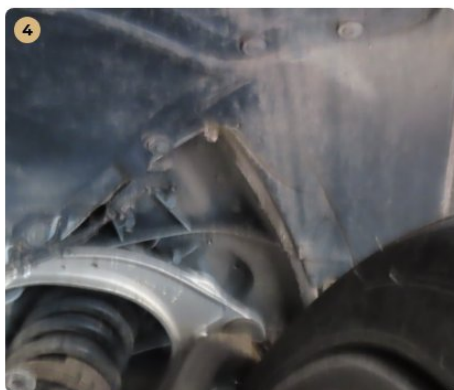
- ✓ **Futómű**  
A lengéscsillapítón olajfolyás nem észlelhető.

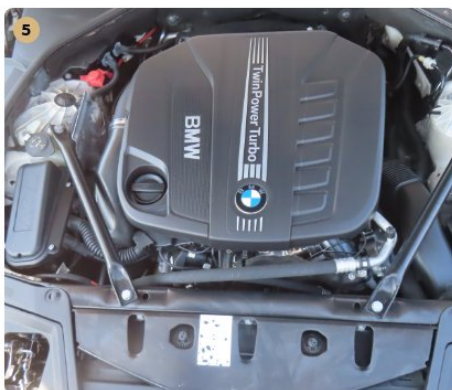
- ✓ **Motor**  
A motor nem poros, történt motortér mosás.

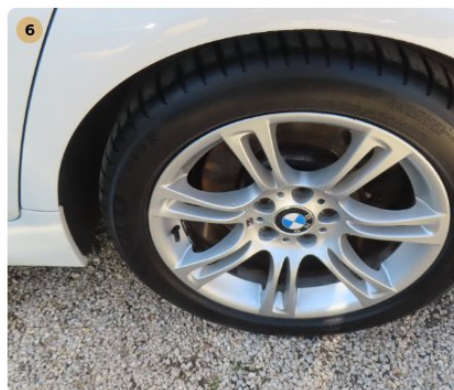
- ✓ **Felnik**  
Könnyűfém felnin patkázás nyomai nem láthatóak.

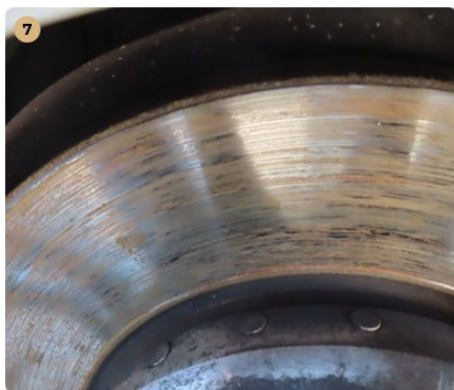
| <b>Fékrendszer:</b> | Korának megfelelő állapotban van.. A fékolaj szintje megfelelő. A fékpedál nyomásra megfelelő keménységű. Féktárcsán állásból adódóan felületi korrózió látható, ami rövid használat után lekopik. |

- ✓ **Férendszer**  
Féktárcsán állásból adódóan felületi korrózió látható, ami rövid használat után lekopik.

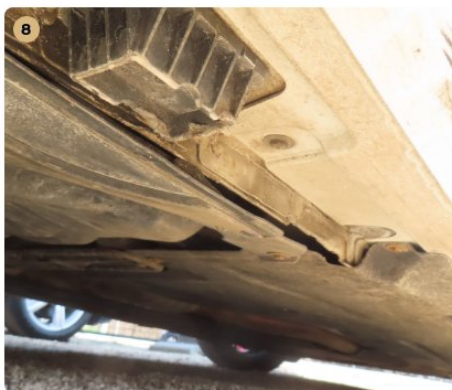
- ✓ **Utascella és gyűrődő zónák**  
A küszöbökön javításra utaló nyomok nem észlelhetők.

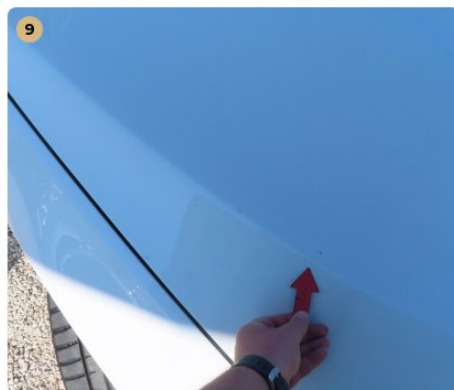
- ⚠ **Külső karosszéria elemek**  
Az autó használatából eredő apró kavicsfelverődések, hajsza karcok láthatóak.

Megjegyzés: a fém alkatrészek fényezésén „fémig áthatolt” esztétikai sérülések javítása a későbbi korrodálódás elkerülése érdekében javasolt. Egyszerű kavicsfelferődések javítása újrafényezés helyett festék boltban kapható ecsetelővel javasolt

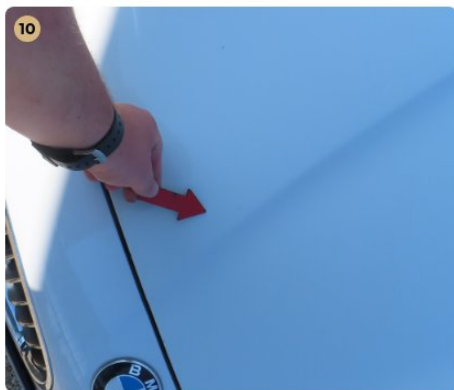
- ⚠ **Külső karosszéria elemek**  
Az autó használatából eredő apró kavicsfelverődések, hajsza karcok láthatóak.

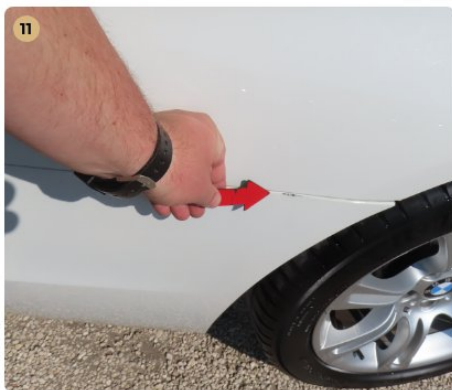
- ⚠ **Külső karosszéria elemek**  
Az autó használatából eredő apró kavicsfelverődések, hajsza karcok láthatóak.

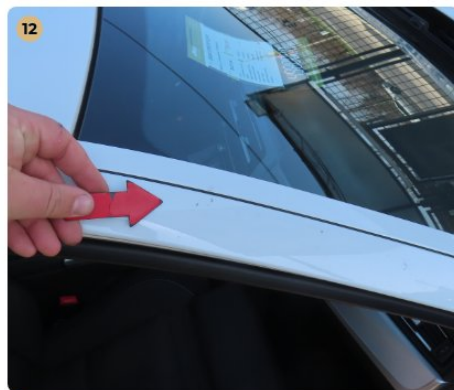
- ⚠ **Külső karosszéria elemek**  
Az autó használatából eredő apró kavicsfelverődések, hajsza karcok láthatóak.

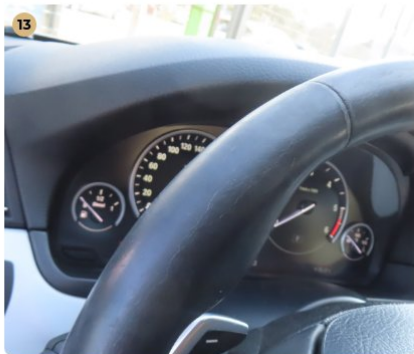
⚠ **Kárpitozás és belső burkolatok**  
Kormány minimálisan kopott.

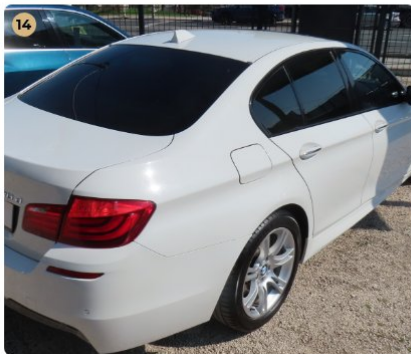
✓ **Szélvédők, üvegek**  
Hátsó szélvédőn látható sérülés nincs.
