## Maserati Levante Egyéb 316 kW

## MÉRÉSI EREDMÉNYEK

# 360 PONTOS ÁTVIZSGÁLÁS EREDMÉNYE

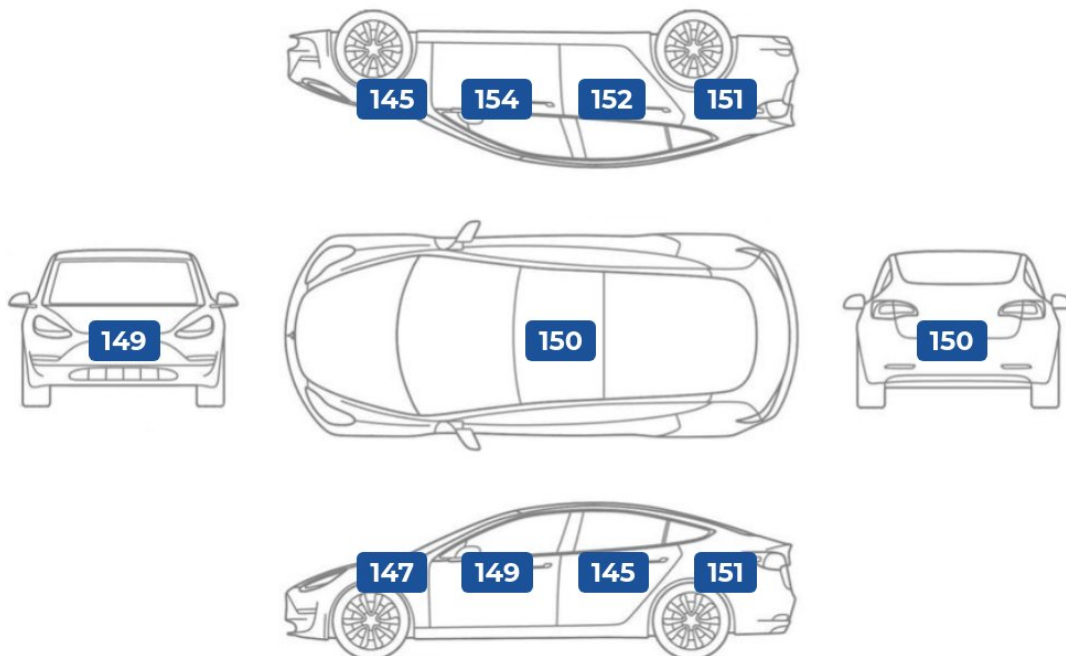
### Karosszéria festékvastagság (mikrométerben)

**Szakvélemény:** A mért értékek alapján az autó fényezése meglátásom szerint eredeti. A műanyag karosszéria elemeken repedés, javítás nyomai láthatók. Nem található fóliázás az autón. A mérési eredmények értelmezéséhez fontos tudni, hogy 150 mikronig a festékvastagság általában eredeti fényezésre utal, de bizonyos típusoknál a magasabb, de egységes értékek is ebbe a kategóriába tartoznak.

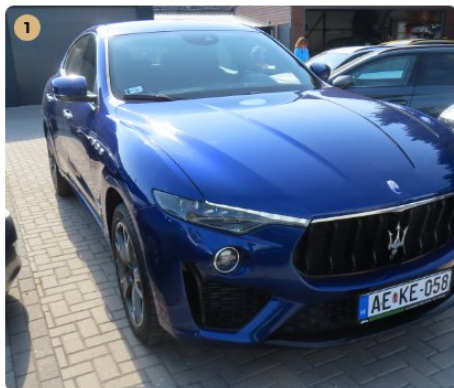
- ✓ Külső karosszéria elemek**  
A karosszéria elemek közötti hézagok megfelelőek.

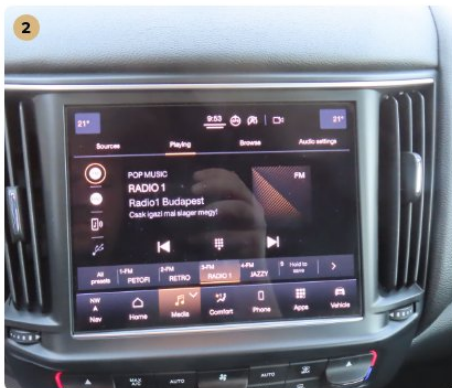
- ✓ Elektromos berendezések**  
Műszerfalenyek megfelelően működnek.

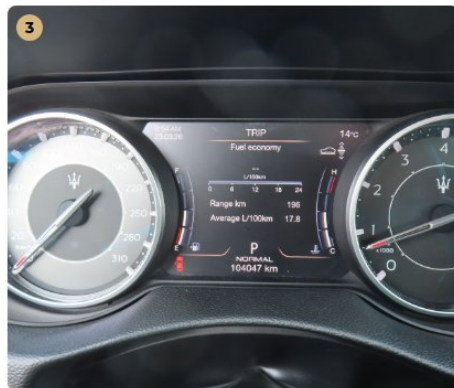
- ✓ Hibakód kiolvasása**  
Az autó beindítását követően kontrollámpa a műszerfalon nem világít.

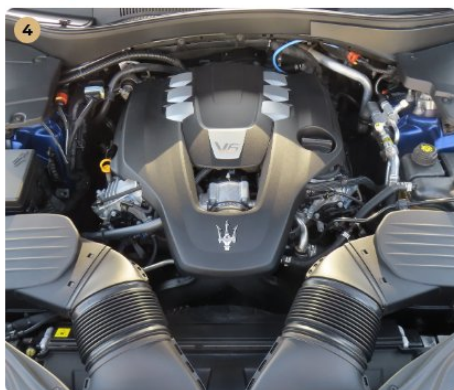
- ✓ Motor**  
A hűtőfolyadék színe megfelelő.

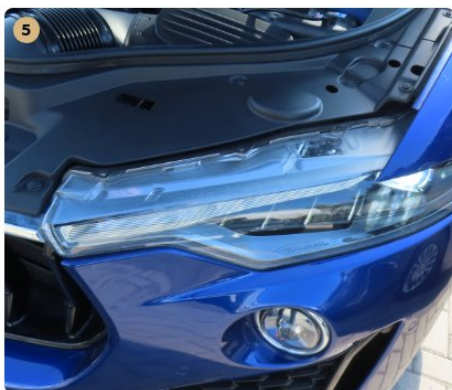
- ✓ Világítás**  
Az első fényszórók nincsenek bemattulva.

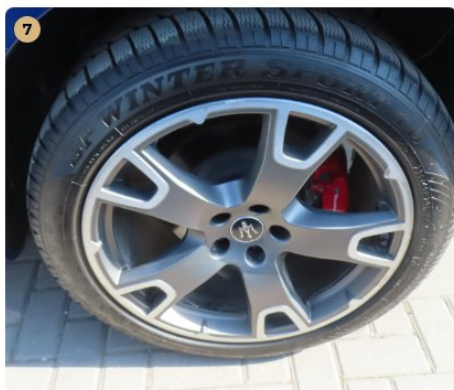
**Szakvélemény:** A gumiabroncs mintázata és profilmélysége megfelelő, de kora miatt (DOT szám) cseréje javasolt.

- ! Gumiabroncsok**  
Gumiabroncsok DOT szám alapján régiek.

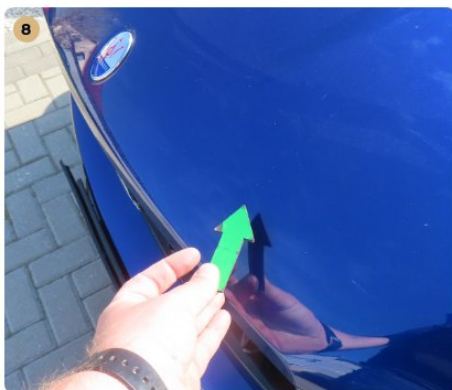
- ! Külső karosszéria elemek**  
Az autó használatából eredő apró kavicsfelverődések, hajsztál karcok láthatóak.

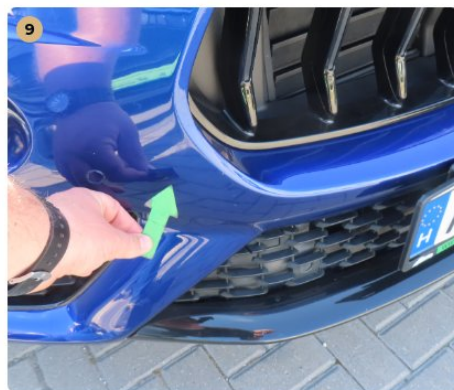
- ! Külső karosszéria elemek**  
Az autó használatából eredő apró kavicsfelverődések, hajsztál karcok láthatóak.

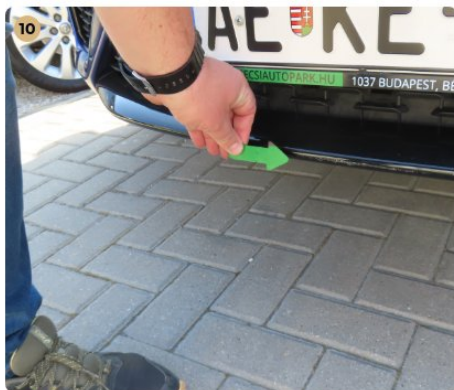
- ! Külső karosszéria elemek**  
Az autó használatából eredő apró kavicsfelverődések, hajsztál karcok láthatóak.

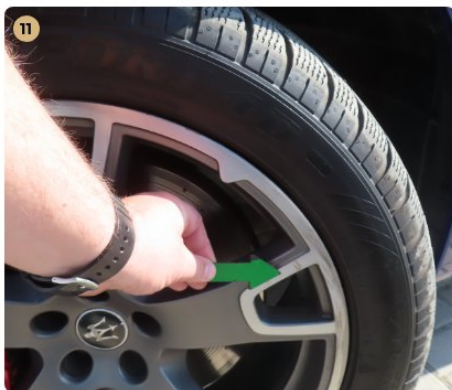
- ! Felnik**  
Könnyűfém felnin patkázás nyomai láthatóak.

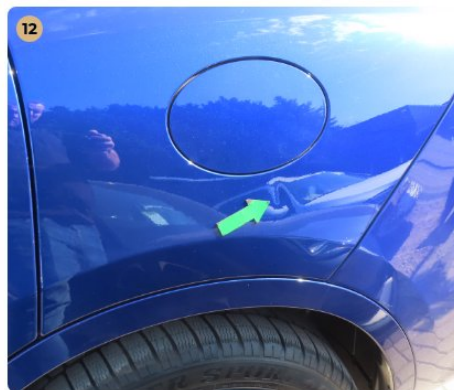
- ! Külső karosszéria elemek**  
Az autó használatából eredő apró kavicsfelverődések, hajsztál karcok láthatóak.

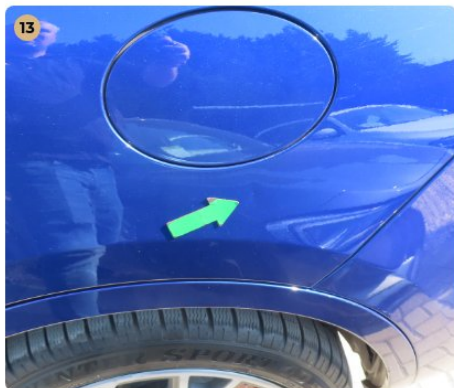
**13**

**Külső karosszéria elemek**  
Az autó használatából eredő apró kavicsfelverődések, hajsza karcok láthatóak.

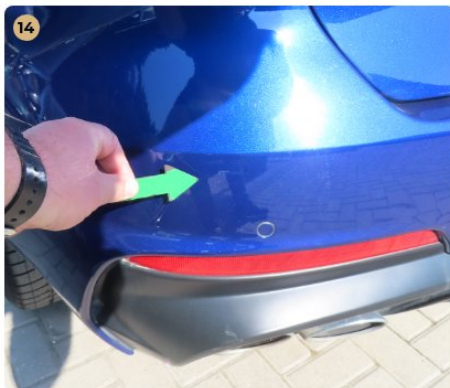
**14**

**Külső karosszéria elemek**  
Az autó használatából eredő apró kavicsfelverődések, hajsza karcok láthatóak.

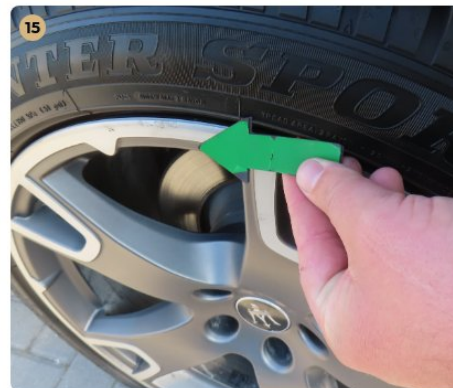
**15**

**Felnik**  
Könnyűfém felnin patkázás nyomai láthatóak.

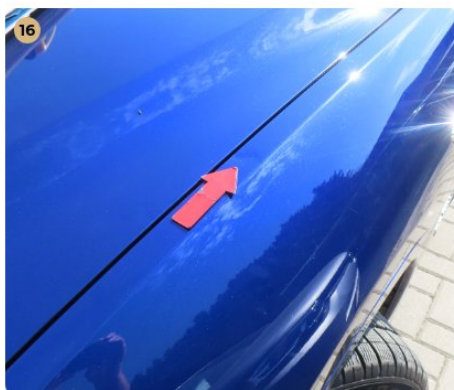
**16**

**Külső karosszéria elemek**  
Az autó használatából eredő apró kavicsfelverődések, hajsza karcok láthatóak.

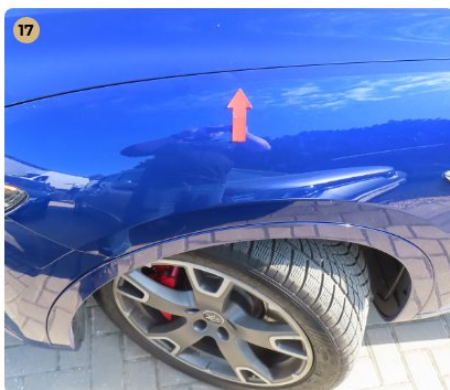
**17**

**Külső karosszéria elemek**  
Az autó használatából eredő apró kavicsfelverődések, hajsza karcok láthatóak.

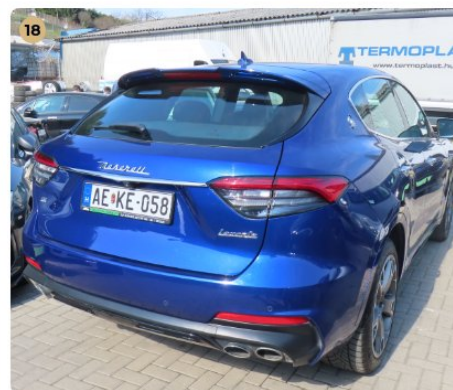
**18**

**Szélvédők, üvegek**  
Hátsó szélvédőn látható sérülés nincs.

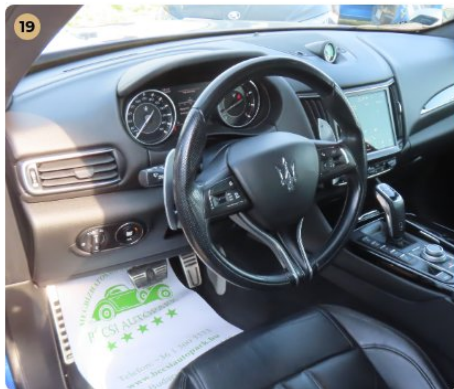
**19**

**Kárpitozás és belső burkolatok**  
Műszerfal normál állapotú.

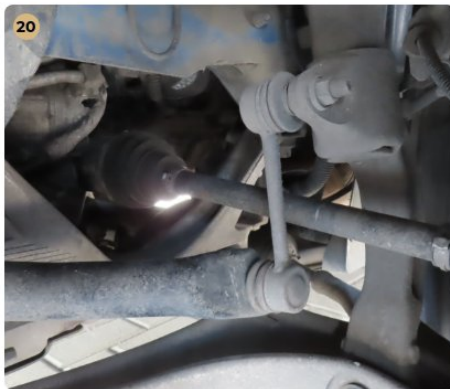
**20**

**Futómű**  
A féltengelyen zsíros / olajos kicsapódás nem látható.

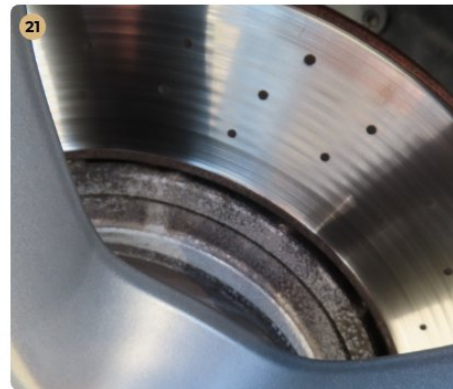
**21**

**Fékkrendszer**  
A féktárcsán kezdődő vállasodás található.
