## Volkswagen Golf Plus Golf Plus 1.4 Tsi Comfortline 90 kW

Alvázsám: **WVWZZZ1KZCW506418**

## MÉRÉSI EREDMÉNYEK

## ÁLLAPOTFELMÉRÉS ÖSSZEFOGLALÁSA

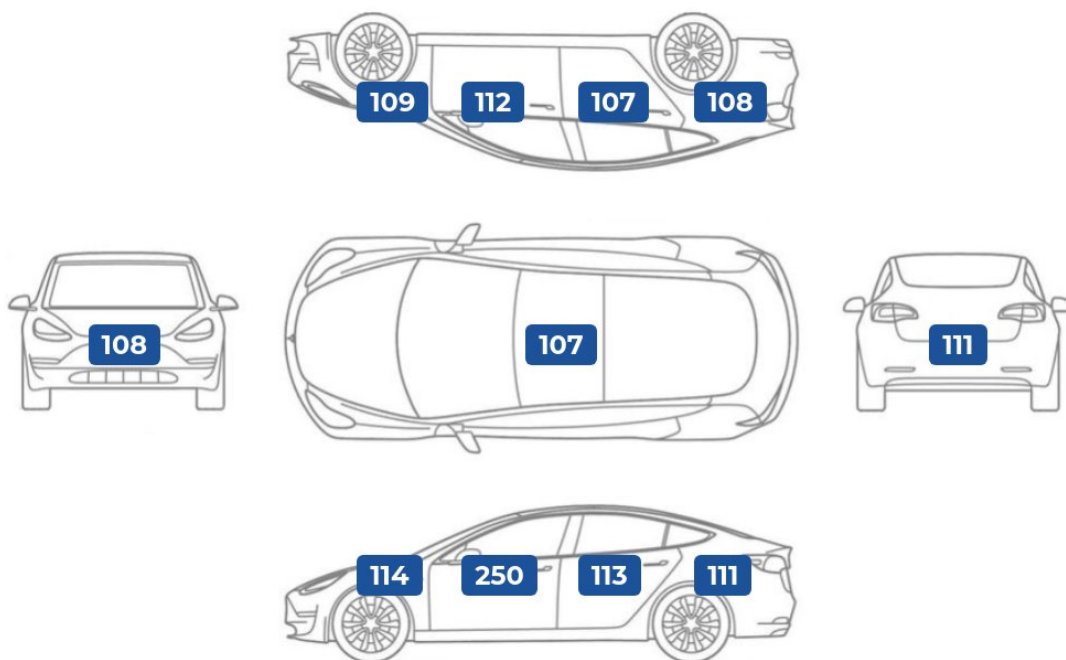
**Szakvélemény:** A festékvastagság mérés során az elemek jelentős részénél gyári értékeket, de néhány elem esetén azoknál magasabb értékeket mértem. A festékvastagság alapján a sérült elemek javítását részben gitteléssel, részben gittelés nélkül végezték. A fényezett elemek esetében szabad szemmel nem látható az eltérés, szakszerű javítás történt. A műanyag karosszéria elemeken repedés, javítás nyomai nem láthatók. Találtam rajta fényezett elemet. A mérési eredmények értelmezéséhez fontos tudni, hogy 150 mikronig a festékvastagság általában eredeti fényezésre utal, de bizonyos típusoknál a magasabb, de egységes értékek is ebbe a kategóriába tartoznak.

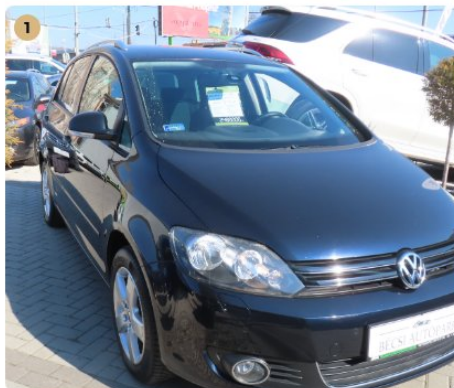
- ✓ **Szélvédők, üvegek**  
Az első szélvédőn látható sérülés nincs.

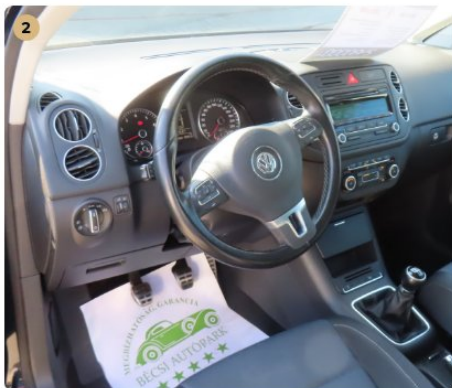
- ✓ **Kárpitozás és belső burkolatok**  
Műszerfal normál állapotú.

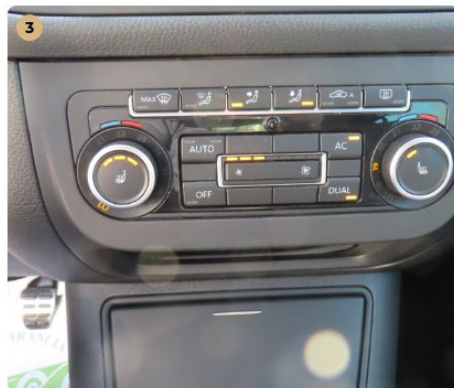
- ✓ **Elektromos berendezések**  
Műszerfalfények megfelelően működnek.

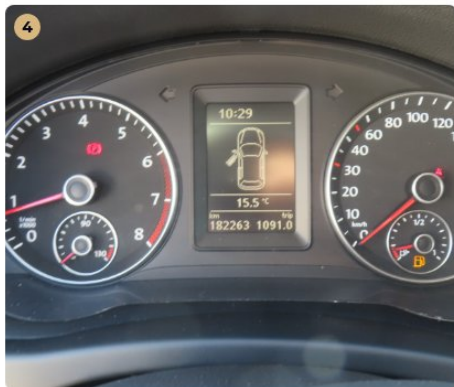
- ✓ **Hibakód kiolvasása**  
Számítógépes kiolvasás során nem találtam hibát.

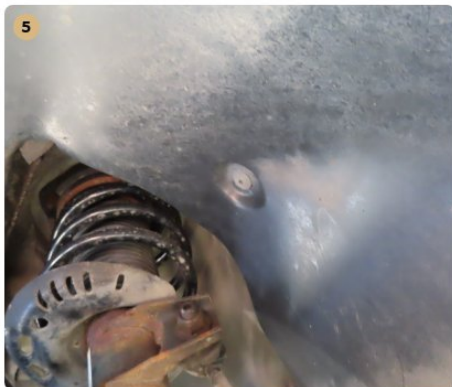
- ✓ **Futómű**  
A lengéscsillapítón olajfolyás nem észlelhető.

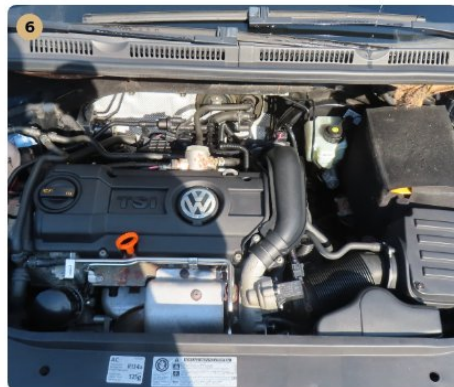
- ✓ **Motor**  
Motortérben olajfolyás nem látható.

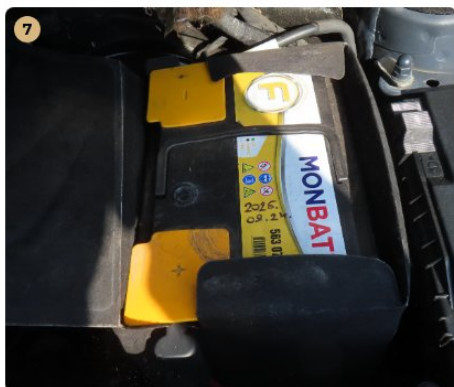
- ✓ **Elektromos berendezések**  
Akkumulátor nem gyári, már cserélt.

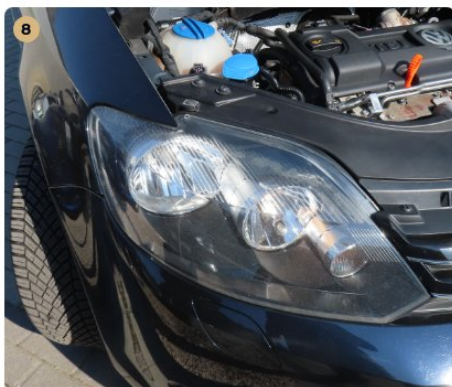
- ✓ **Világítás**  
Az első fényszórók nincsenek bemattulva.

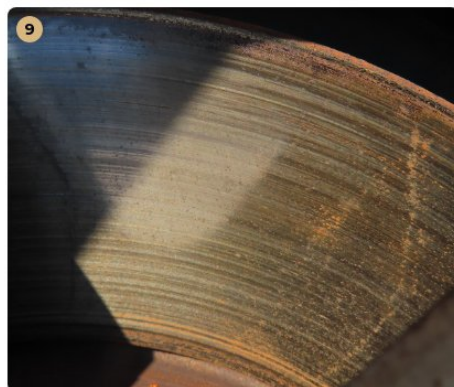
| <b>Fékkrendszer:</b> | Az elvárásoknak megfelelő állapotban van.. A féktárcsán kezdődő vállasodás található. A fékpedál nyomásra megfelelő keménységű. A fékolaj szintje megfelelő. |

- ✓ **Féktrendszer**  
Féktárcsán állásból adódóan felületi korrózió látható, ami rövid használat után lekopik. Első féktárcsákon enyhe vállasodás látható.

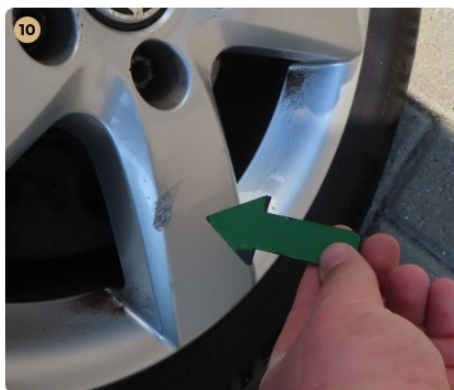
| <b>Felnik:</b> | Lásd megjegyzések. Könnyűfém felni gyári. Könnyűfém felnin patkázás nyomai láthatóak. |

- ⚠ **Felnik**  
Könnyűfém felni karcos.

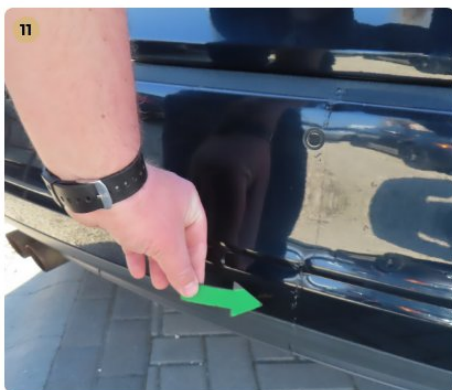
- ⚠ **Külső karosszéria elemek**  
Az autó használatából eredő apró kavicsfelverődések, hajszál karcok láthatóak. Hátsó vészharító horzsolt.

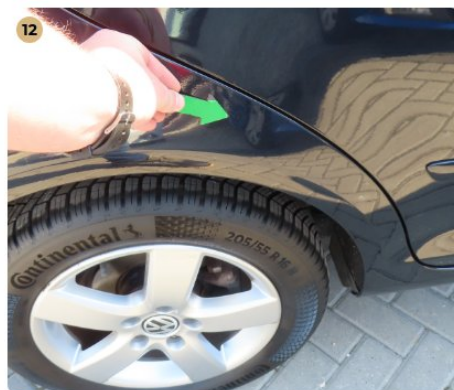
- ⚠ **Külső karosszéria elemek**  
Az autó használatából eredő apró kavicsfelverődések, hajszál karcok láthatóak.

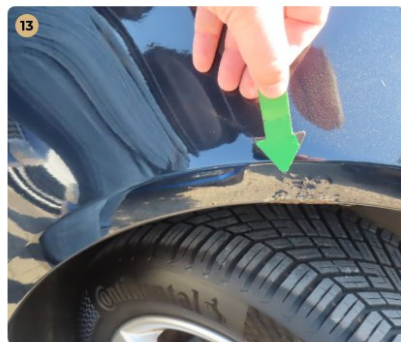
| <b>Külső karosszéria elemek:</b> | Lásd megjegyzések. A festékmérés során eltérő értékeket találtam. Az autó használatából eredő apró kavicsfelverődések, hajszál karcok láthatóak. Jobb első sárvédő korrodál. Karosszéria elem védő fólia az autón nem található. |

**❗ Külső karosszéria elemek**  
Jobb első sárvédő korrodál.

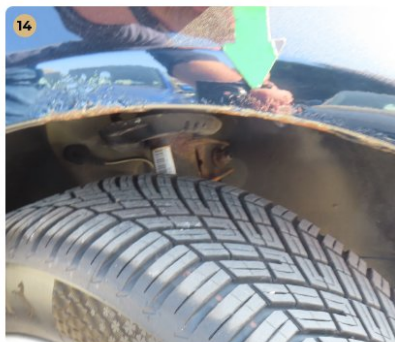
**❗ Külső karosszéria elemek**  
Az autó használatából eredő apró kavicsfelverődések, hajszál karcok láthatóak.

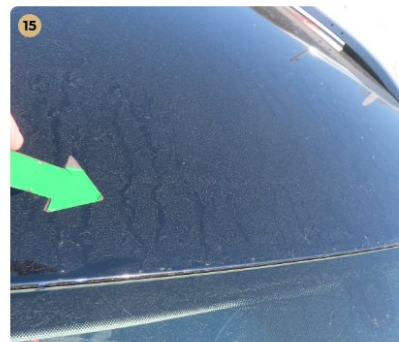
**❗ Külső karosszéria elemek**  
Az autó használatából eredő apró kavicsfelverődések, hajszál karcok láthatóak.

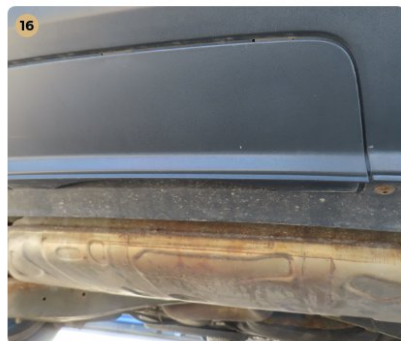
**✓ Utascella és gyűrődő zónák**  
A csomagtartó alatti fenéklemezen javításra utaló nyomok nem találhatók.
