## Volkswagen Polo Polo 1.0 TSI Comfortline 70 kW

Alvázsám: **VWVZZZAWZJY203550**

## MÉRÉSI EREDMÉNYEK

## ÁLLAPOTFELMÉRÉS ÖSSZEFOGLALÁSA

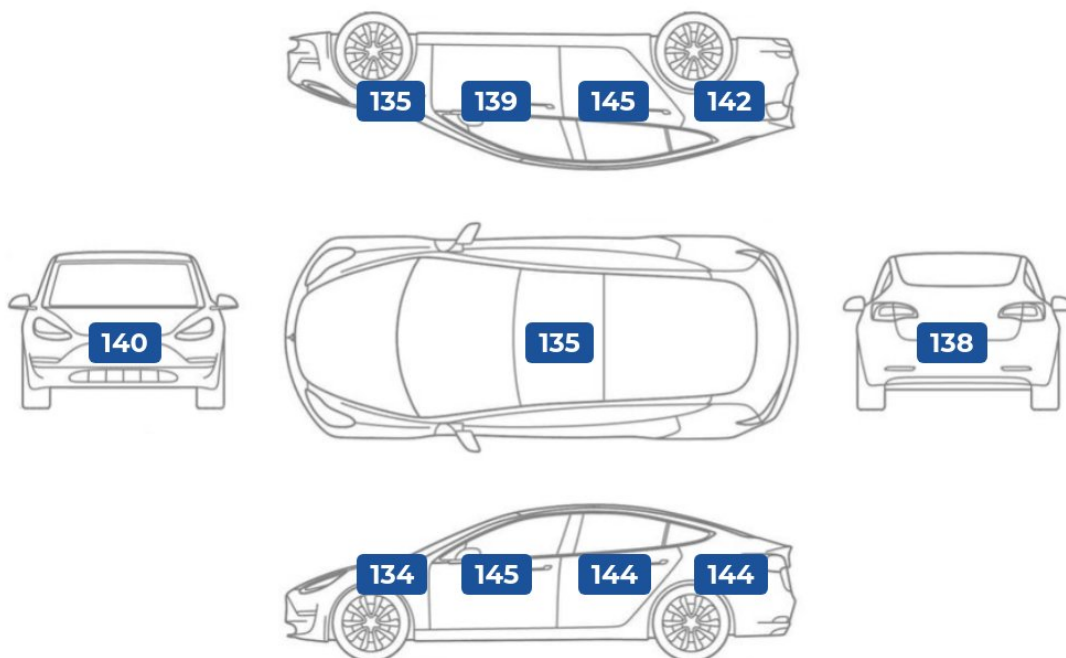
### Karosszéria festékvastagság (mikrométerben)

**Szakvélemény:** A gépjármű karosszériáján külső beavatkozás / újrafényezés nyomai nem láthatók. A műanyag karosszéria elemeken repedés, javítás nyomai nem láthatók. Nem található fóliázás az autón. Körbe gyári értékeket találtam. A mérési eredmények értelmezéséhez fontos tudni, hogy 150 mikronig a festékvastagság általában eredeti fényezésre utal, de bizonyos típusoknál a magasabb, de egységes értékek is ebbe a kategóriába tartoznak.

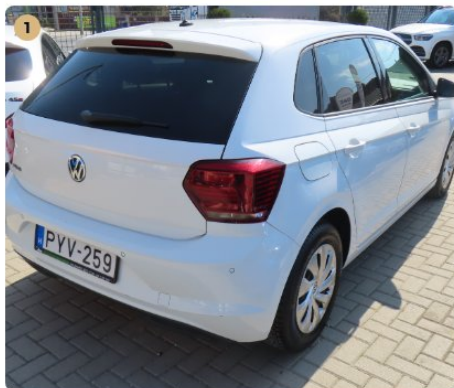
- ✓ **Szélvédők, üvegek**  
Hátsó szélvédőn látható sérülés nincs.

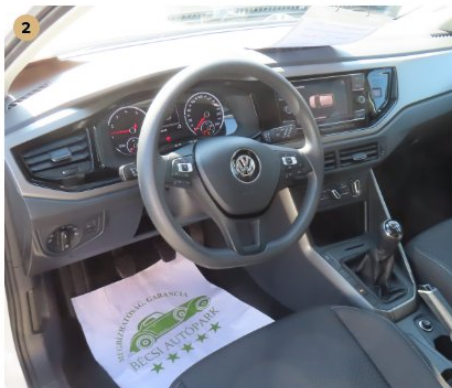
- ✓ **Kárpitozás és belső burkolatok**  
Műszerfal normál állapotú.

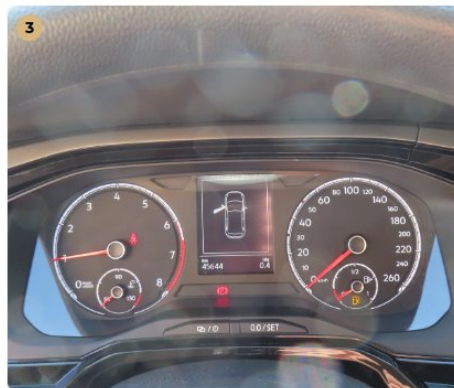
- ✓ **Hibakód kiolvasása**  
Az autó beindítását követően kontrollámpa a műszerfalon nem világít.

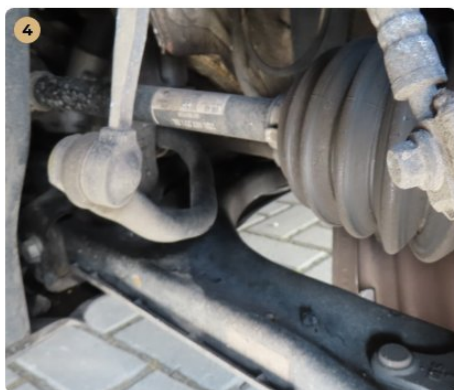
- ✓ **Futómű**  
A féltengelyen zsíros / olajos kicsapódás nem látható.

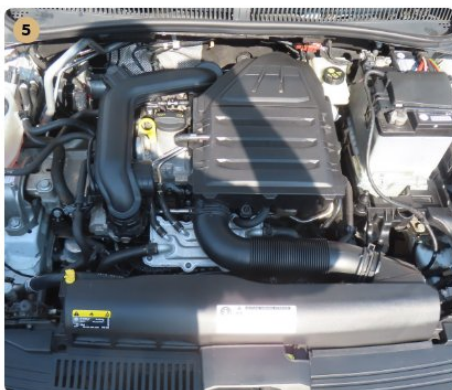
- ✓ **Motor**  
Motortérben olajfolyás nem látható.

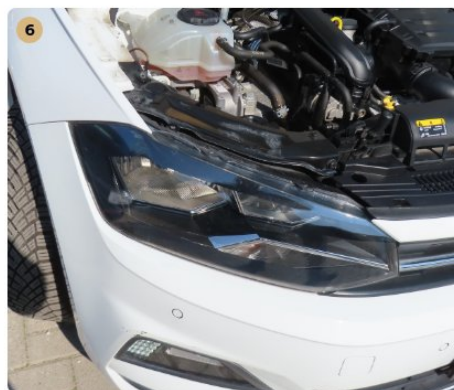
- ✓ **Világítás**  
Az első fényszórók nincsenek bemattulva.

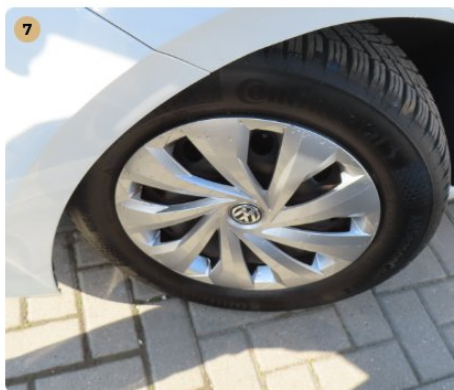
- ✓ **Gumiabroncsok**  
A gumiabroncsok odalfala nem repedezett.

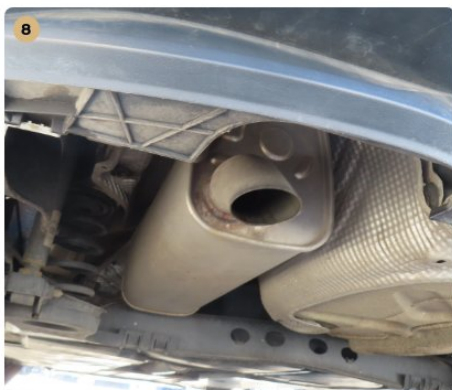
- ✓ **Motor**  
A kipufogórendszer és a dobok állapota megfelelő.

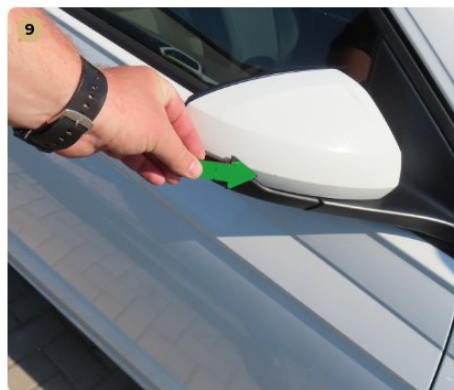
- ⚠ **Külső karosszéria elemek**  
Az autó használatából eredő apró kavicsfelverődések, hajszál karcok láthatóak.

Megjegyzés: a fém alkatrészek fényezésén „fémig áthatolt” esztétikai sérülések javítása a későbbi korrodálódás elkerülése érdekében javasolt. Egyszerű kavicsfelferődések javítása újrafényezés helyett festék boltban kapható ecsetelővel javasolt

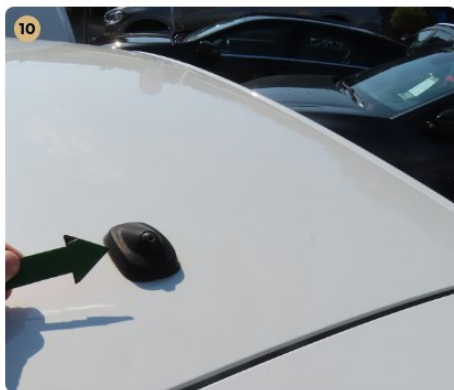
- ⚠ **Elektromos berendezések**  
Antenna hiányzik.

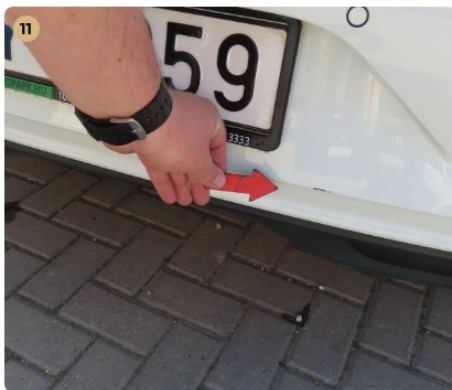
- ⚠ **Külső karosszéria elemek**  
Az autó használatából eredő apró kavicsfelverődések, hajszál karcok láthatóak.

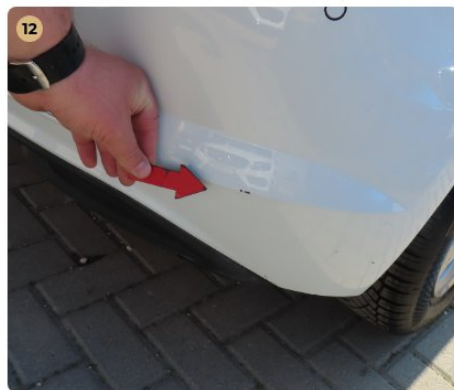
- ⚠ **Külső karosszéria elemek**  
Az autó használatából eredő apró kavicsfelverődések, hajszál karcok láthatóak.

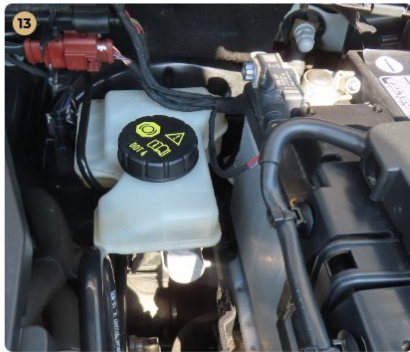
✓ **Fékrendszer**  
A fékfolyadék színe megfelelő.

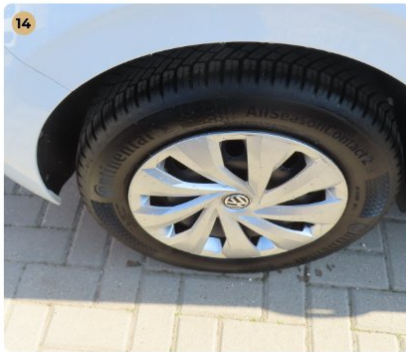
✓ **Felnik**  
Disztárcsa normál állapotú.

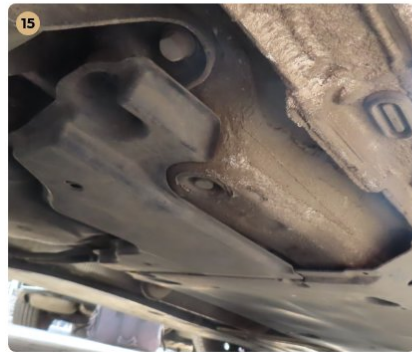
✓ **Utascella és gyűrődő zónák**  
A küszöbökön javításra utaló nyomok nem észlelhetők.
