## Volvo XC60 XC60 2.0 173 kW

| <b>Évjárat</b><br>2020. 01. | <b>Teljesítmény</b><br>173 kW (235LE) | <b>Kilométeróra állás</b><br>156 540 km | <b>Üzemanyag</b><br>Hibrid (dizel) | <b>Sebességváltó</b><br>Tiptronic |

| <b>Alvázszám:</b> | <b>YV1UZZK1UCL1526884</b> | <b>Gyártási év:</b> | <b>2020. 01.</b> |

## MÉRÉSI EREDMÉNYEK

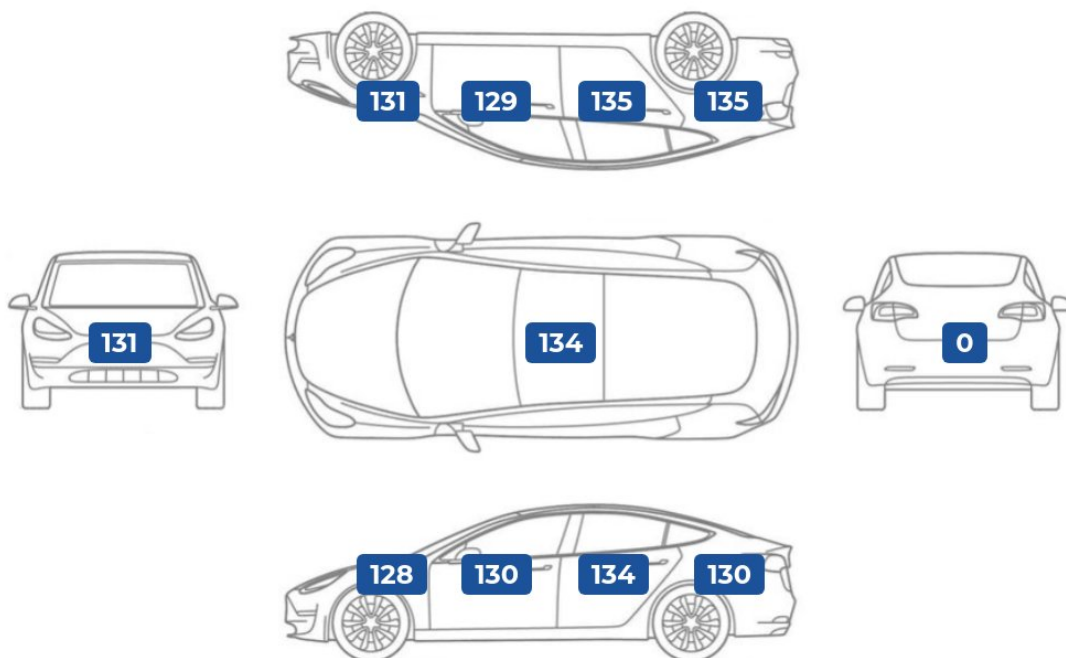
**Szakvélemény:** A gépjármű karosszériáján külső beavatkozás / újrafényezés nyomai nem láthatók. Gitteléssel együtt fényezett elemeket találtam. A műanyag karosszéria elemeken repedés, javítás nyomai nem láthatók. Nem található fóliázás az autón. A mérési eredmények értelmezéséhez fontos tudni, hogy 150 mikronig a festékvastagság általában eredeti fényezésre utal, de bizonyos típusoknál a magasabb, de egységes értékek is ebbe a kategóriába tartoznak.

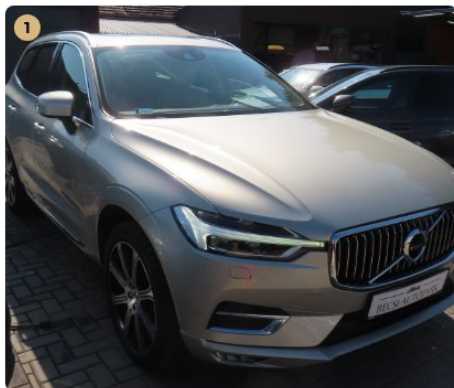
- ✓ **Külső karosszéria elemek**  
A karosszéria elemek közötti hézagok megfelelőek.

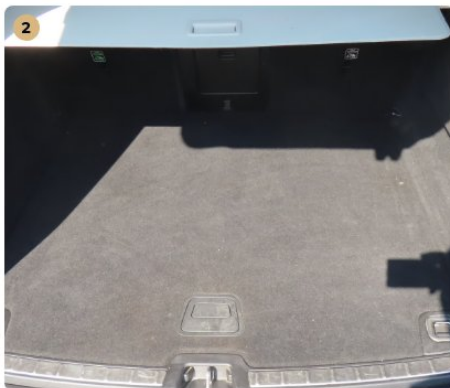
- ✓ **Kárpitozás és belső burkolatok**  
Csomagtartó normál állapotú.

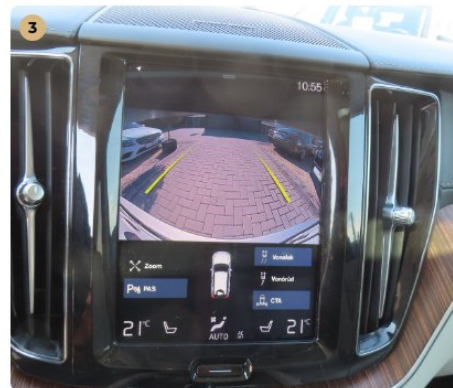
- ✓ **Elektromos berendezések**  
Műszerfalfények megfelelően működnek.

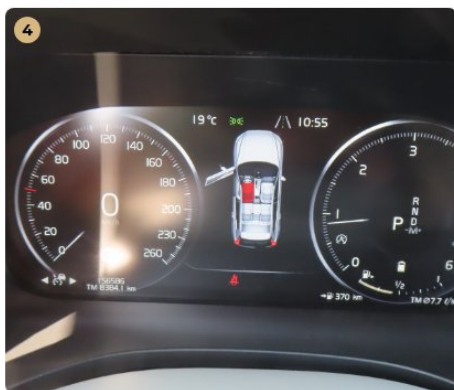
- ✓ **Hibakód kiolvasása**  
Számítógépes kiolvasás során nem találtam hibát.

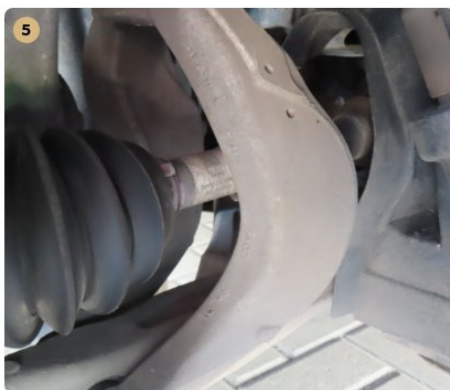
- ✓ **Futómű**  
A féltengelyen zsíros / olajos kicsapódás nem látható.

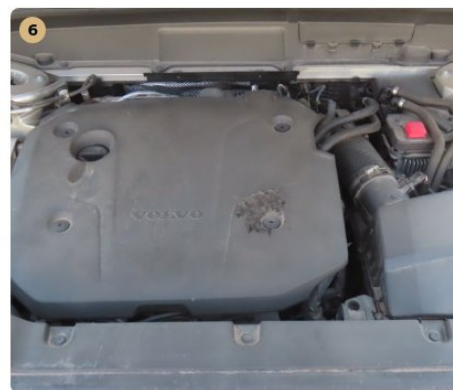
- ✓ **Motor**  
Motortérben olajfolyás nem látható.

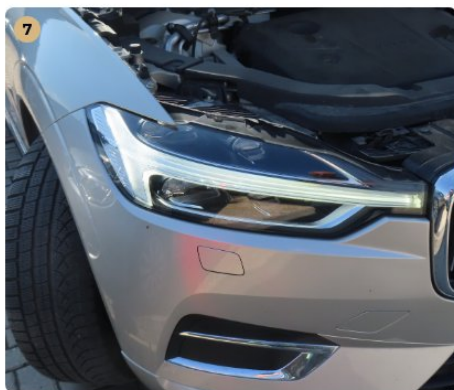
- ✓ **Világítás**  
Az első fényszórók nincsenek bemattulva.

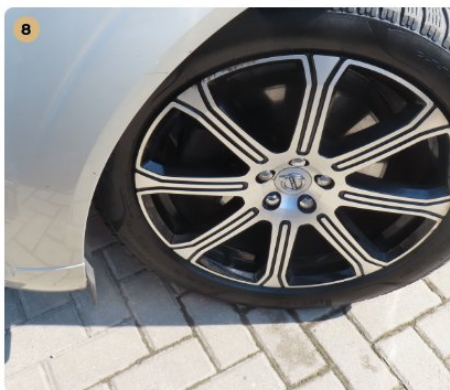
- ✓ **Felnik**  
Könnyűfém felni gyári.

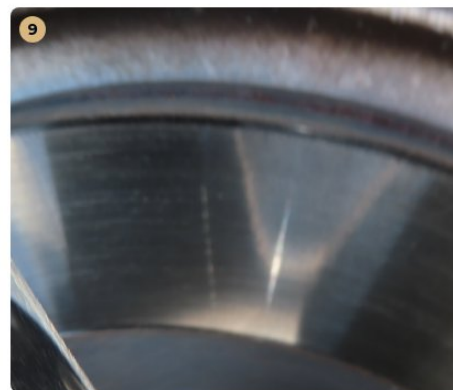
- ✓ **Fékrendszer**  
A féktárcsa megfelelő állapotban van.

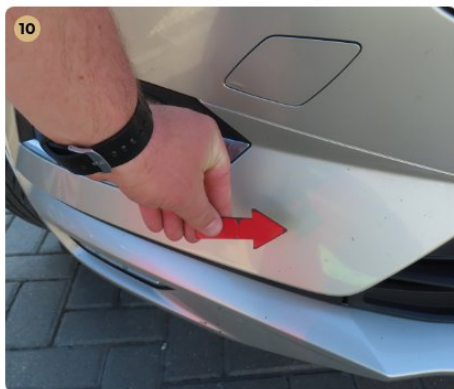
- ⚠ **Külső karosszéria elemek**  
Az autó használatából eredő apró kavicsfelverődések, hajsza karcok láthatóak.

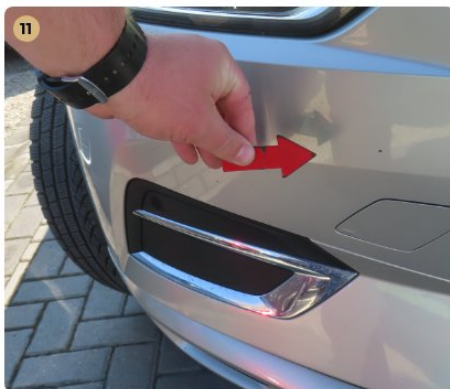
- ✓ **Külső karosszéria elemek**  
Az autó használatából eredő apró kavicsfelverődések, hajsza karcok láthatóak.

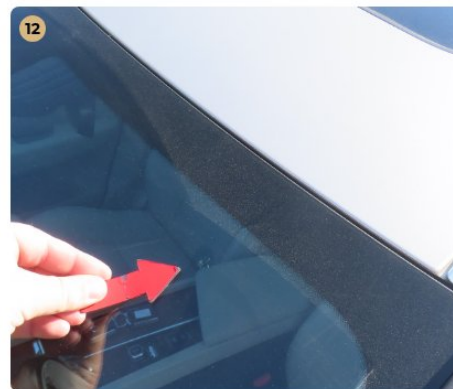
| <b>Szélvédők, üvegek:</b> | Korának megfelelő állapotban van.. Első szélvédőn pár kavics sérülés látható. Az oldalsó üvegek gyáriak. A hátsó szélvédő gyári. |

- ⚠ **Szélvédők, üvegek**  
Az első szélvédőn látható sérülés van.

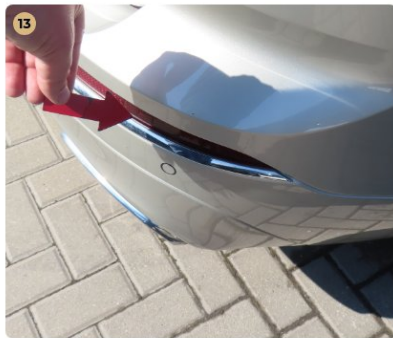
**13 Külső karosszéria elemek**  
Az autó használatából eredő apró kavicsfelverődések, hajsza karcok láthatóak.

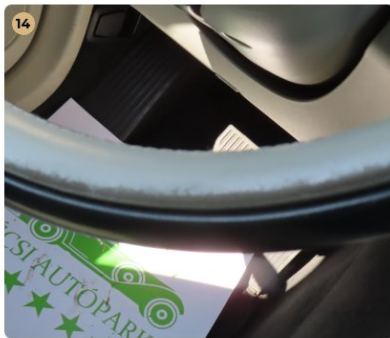
| <b>Kárpitozás és belső burkolatok:</b> | Lásd megjegyzések. A kormánykerék kopott. Az ajtókárpitok normál állapotú. Az autó utastere normál, korának megfelelő. Műszerfal normál állapotú. |

**14 Kárpitozás és belső burkolatok**  
A kormánykerék kopott.

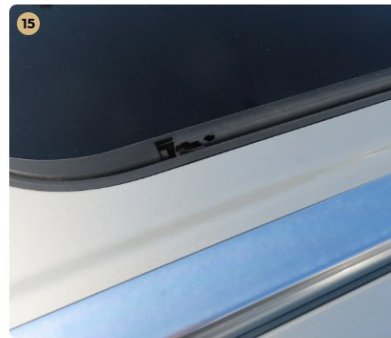
**15 Szélvédők, üvegek**  
Panoráma tető gumi kléder kopott.

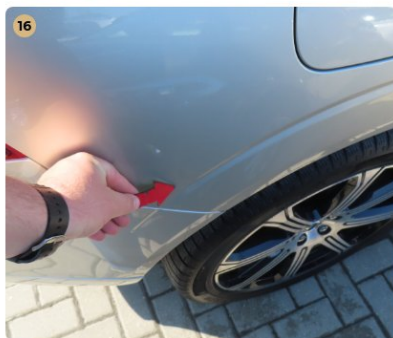
**16 Külső karosszéria elemek**  
Az autó használatából eredő apró kavicsfelverődések, hajsza karcok láthatóak.

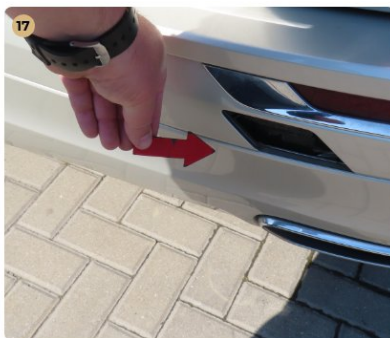
**17 Külső karosszéria elemek**  
Hátsó vonószem takaró hiányzik.

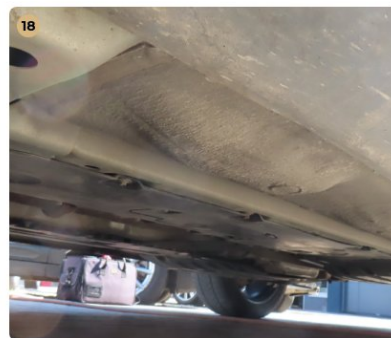
**18 Utascella és gyűrődő zónák**  
A küszöbökön javításra utaló nyomok nem észlelhetők.
