## Hyundai i40 Egyéb 103 kW

<b>Évjárat</b> 2018. 01.	<b>Teljesítmény</b> 103 kW (140LE)	<b>Kilométeróra állás</b> 187 600 km	<b>Üzemanyag</b> Dízel	<b>Sebességváltó</b> Manuális / kézi
-----------------------------	---------------------------------------	---	---------------------------	---

<b>Alvázsám:</b>	<b>KMHLC81UAJU144909</b>	<b>Gyártási év:</b>	<b>2018. 01.</b>
<b>Első forgalomba helyezés:</b>	-	<b>Műszaki érvényesség:</b>	-
<b>Szín:</b>	<b>Sötétkék</b>	<b>Gyári kulcsok:</b>	<b>2 db</b>

## MÉRÉSI EREDMÉNYEK

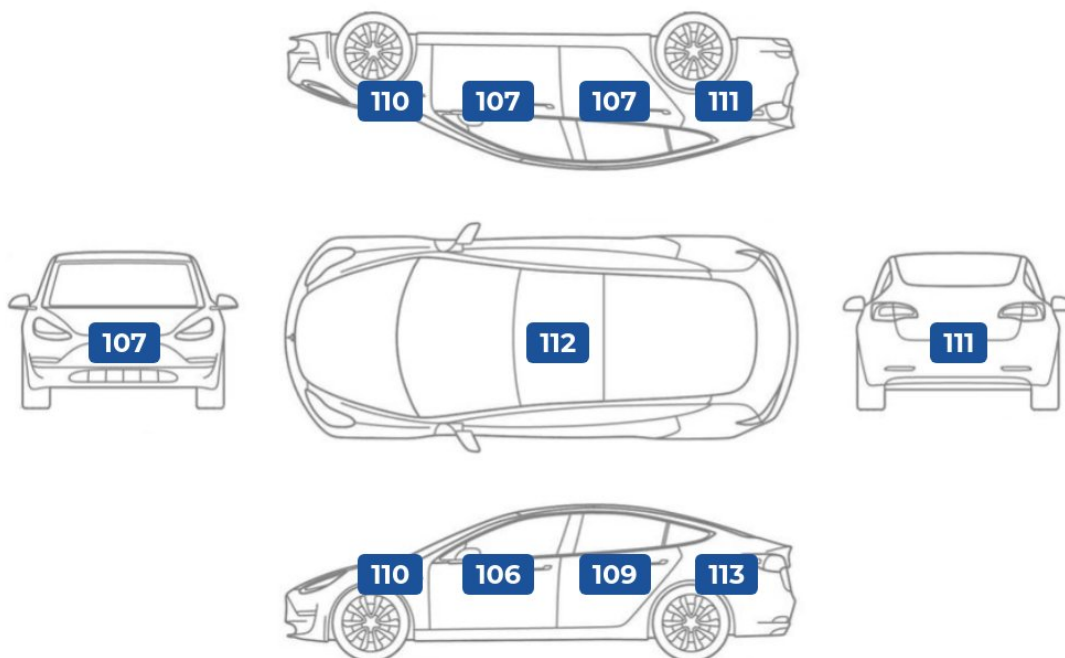
### Karosszéria festékvastagság (mikrométerben)

**Szakvélemény:** A festékvastagság mérés során a típusnak megfelelő gyári értékeket mértem. A műanyag karosszéria elemeken repedés, javítás nyomai nem láthatók. Nem található fóliázás az autón. A mérési eredmények értelmezéséhez fontos tudni, hogy 150 mikronig a festékvastagság általában eredeti fényezésre utal, de bizonyos típusoknál a magasabb, de egységes értékek is ebbe a kategóriába tartoznak.

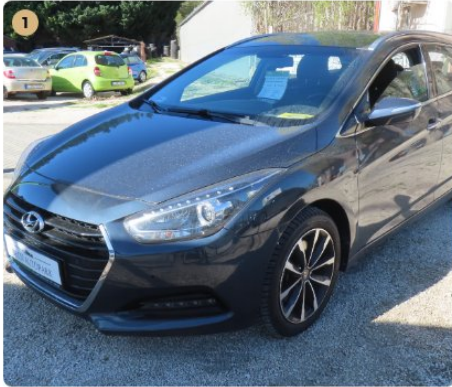
✓ **Szélvédők, üvegek**  
Az első szélvédőn látható sérülés nincs.

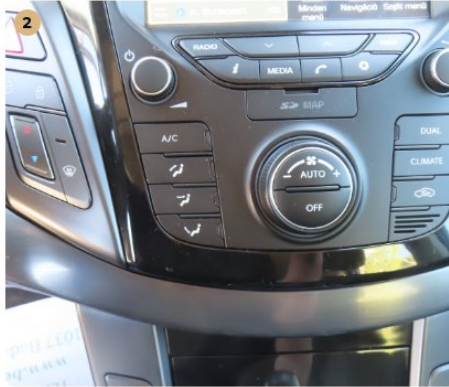
✓ **Elektromos berendezések**  
Műszerfalnyek megfelelően működnek.

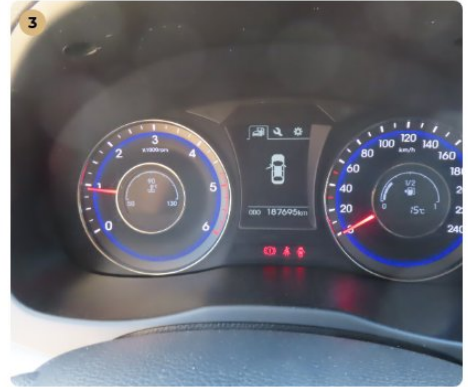
✓ **Hibakód kiolvasása**  
Számítógépes kiolvasás során nem találtam hibát.

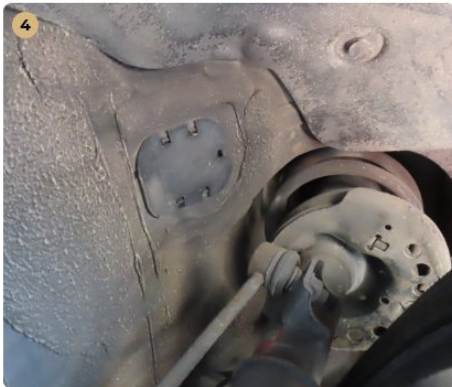
✓ **Futómű**  
A lengéscsillapítón olajfolyás nem észlelhető.

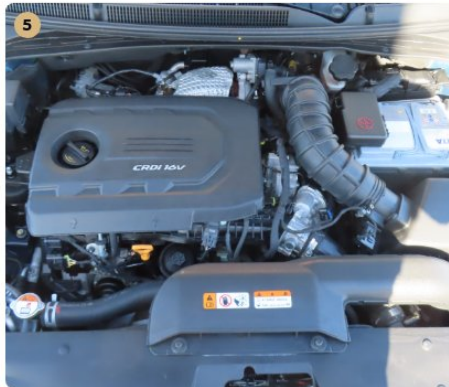
✓ **Motor**  
Hűtőfolyadékszint megfelelő.

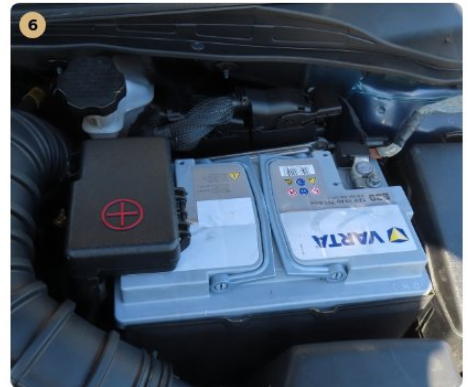
✓ **Elektromos berendezések**  
Akkumulátor nem gyári, már cserélt.

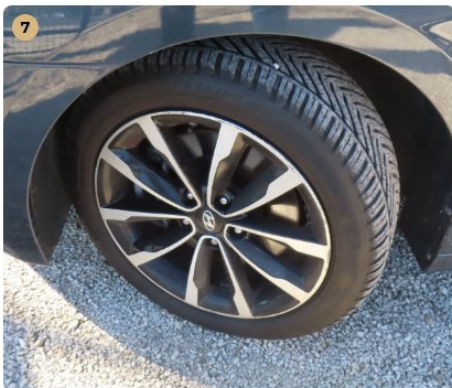
✓ **Gumiabroncsok**  
A gumiabroncsok odalfala nem repedezett.

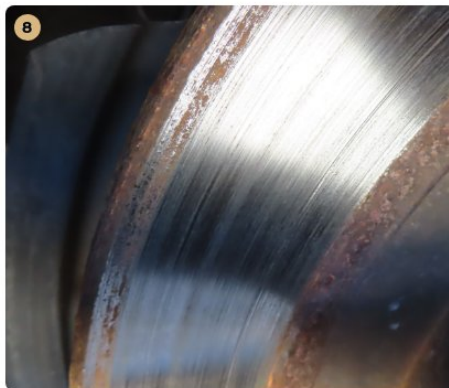
✓ **Fékkrendszer**  
A féktárcsa megfelelő állapotban van.

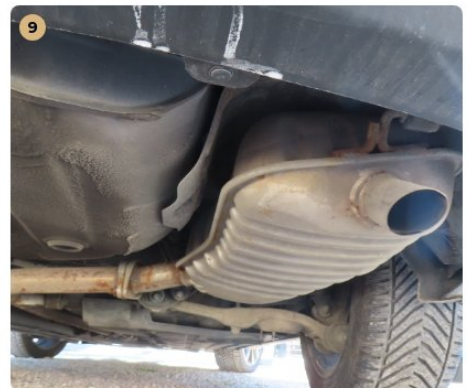
✓ **Motor**  
A kipufogórendszer és a dobok állapota megfelelő.

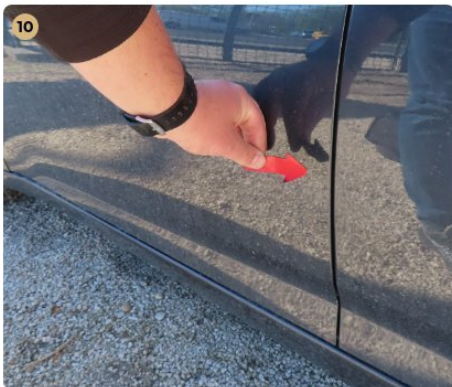
<b>Külső karosszéria elemek:</b>	Az elvárásoknak megfelelő állapotban van.. A festékmérés során eltérő értékeket nem találtam. A látható karcok polírozással korigálhatóak. Karosszéria elem védő fólia az autón nem található. Az autó használatából eredő apró kavicsfelverődések, hajszál karcok láthatóak.
<b>Kárpitozás és belső burkolatok:</b>	A piaci átlagnak megfelelő állapotban van.. Az autó utastere normál, korának megfelelő. Műszerfal normál állapotú. Tetőkárpit normál állapotú. A kormánykerék gyári állapotú.
<b>Felnik:</b>	Lásd megjegyzések. Könnyűfém felni gyári. Könnyűfém felnin patkázás nyomai láthatóak.

⚠ **Külső karosszéria elemek**  
Az autó használatából eredő apró kavicsfelverődések, hajszál karcok láthatóak.

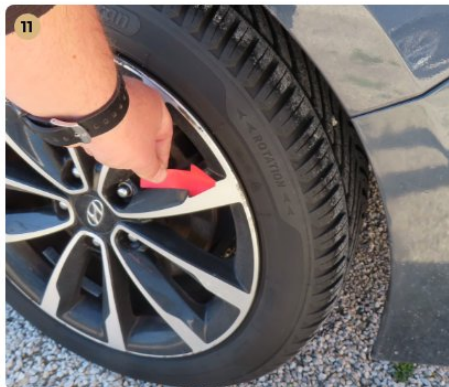
⚠ **Felnik**  
Könnyűfém felnin patkázás nyomai láthatóak.

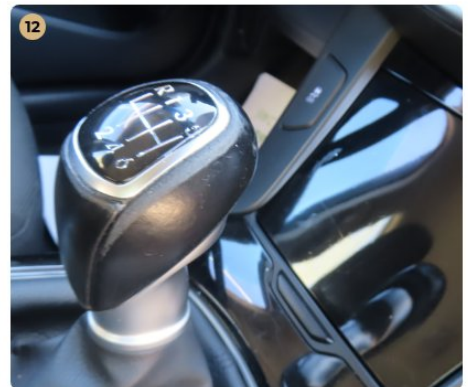
⚠ **Kárpitozás és belső burkolatok**  
A váltó gomb kopott.

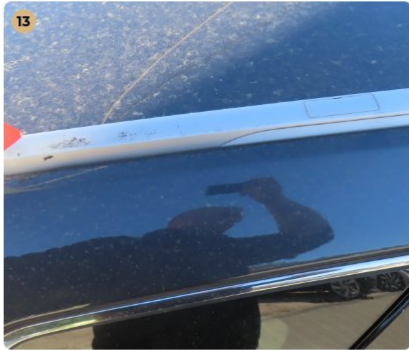
**Külső karosszéria elemek**  
Tető sín kopott.

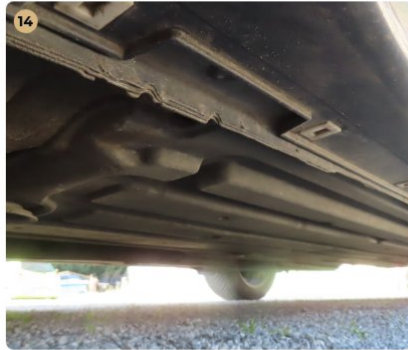
**Utascella és gyűrődő zónák**  
A küszöbökön javításra utaló nyomok nem észlelhetők.
