Mercedes-Benz GLS 350 GLS 350 d 4Matic (Automata) (7 személyes) 190 kW

Alvázsám: **WDC1668241B012683**

360 PONTOS ÁTVIZSGÁLÁS EREDMÉNYE

ÁLLAPOTFELMÉRÉS ÖSSZEFOGLALÁSA

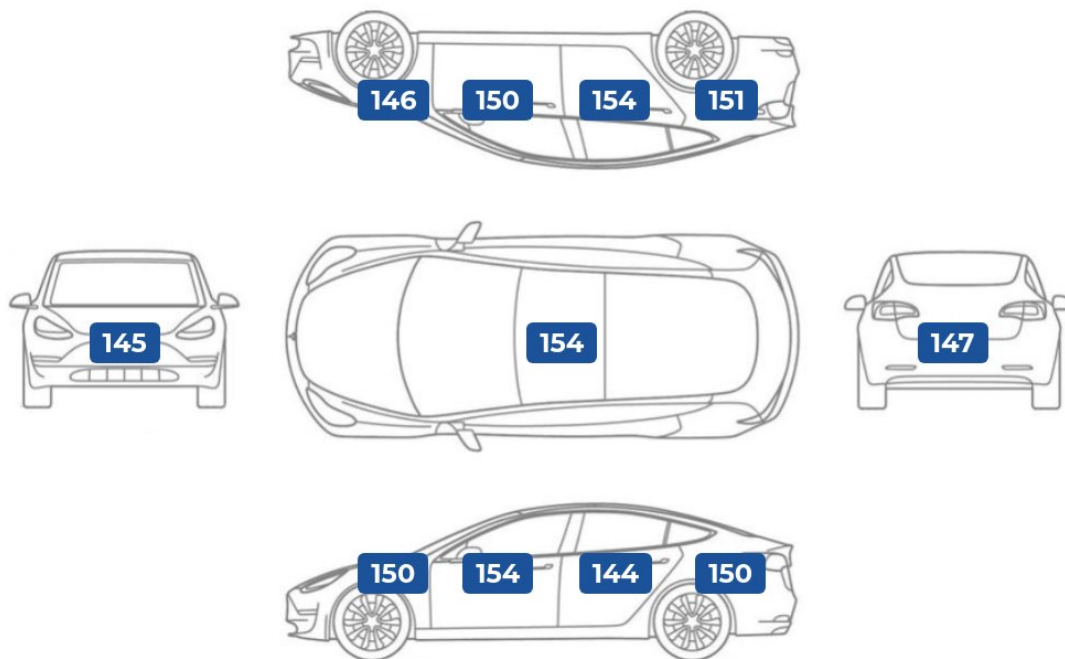
Karosszéria festékvastagság (mikrométerben)

Szakvélemény: A mért értékek alapján az autó fényezése meglátásom szerint eredeti. A műanyag karosszéria elemeken repedés, javítás nyomai nem láthatók. Nem található fóliázás az autón. Körbe gyári értékeket találtam. A mérési eredmények értelmezéséhez fontos tudni, hogy 150 mikronig a festékvastagság általában eredeti fényezésre utal, de bizonyos típusoknál a magasabb, de egységes értékek is ebbe a kategóriába tartoznak.

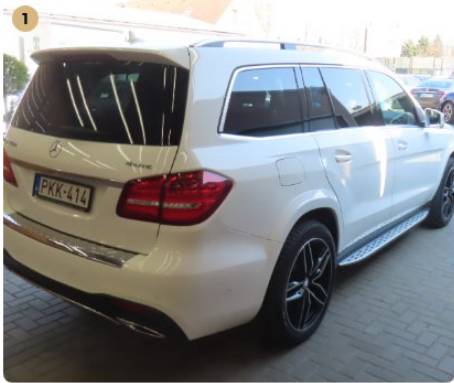
✓ **Külső karosszéria elemek**
A karosszéria elemek közötti hézagok megfelelőek.

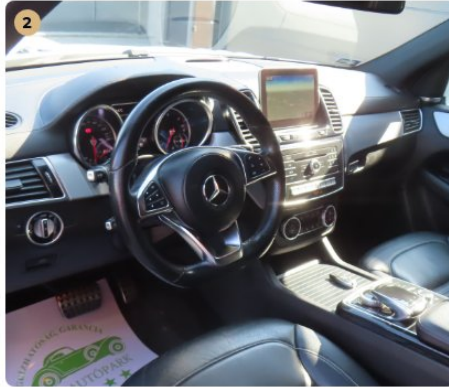
✓ **Kárpitozás és belső burkolatok**
Műszerfal normál állapotú.

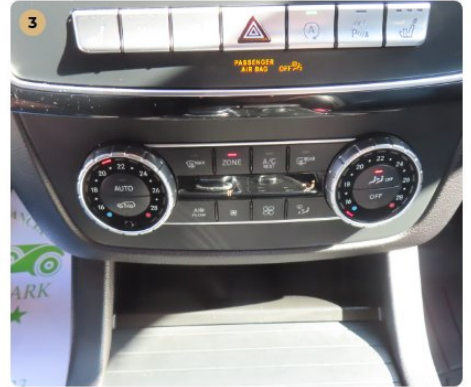
✓ **Elektromos berendezések**
Műszerfalények megfelelően működnek.

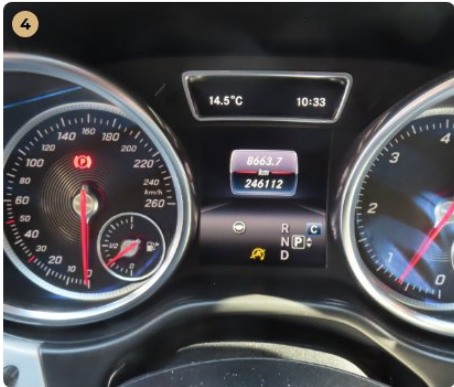
✓ **Hibakód kiolvasása**
Az autó beindítását követően kontrollámpa a műszerfalon nem világít.

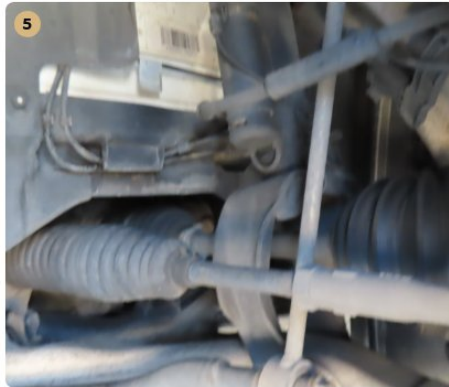
✓ **Futómű**
A féltengelyen zsíros / olajos kicsapódás nem látható.

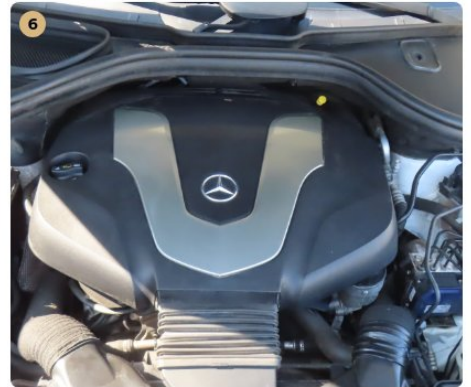
✓ **Motor**
Motortérben olajfolyás nem látható.

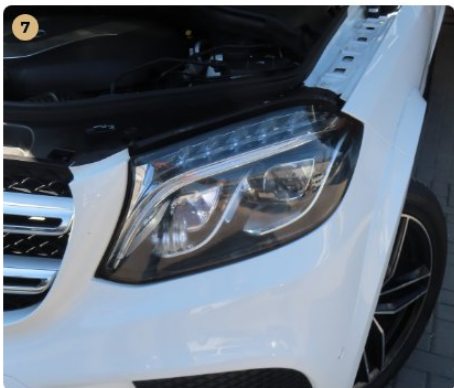
✓ **Világítás**
Az első fényszórók nincsenek bemattulva.

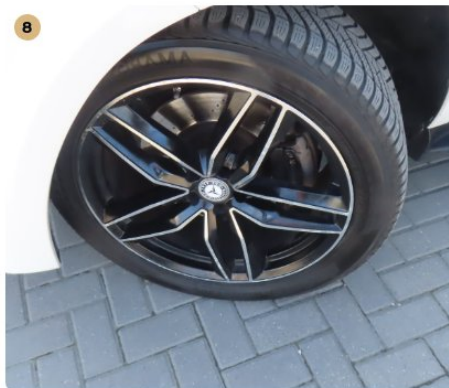
✓ **Gumiabroncsok**
A gumiabroncsok odalfala nem repedezett.

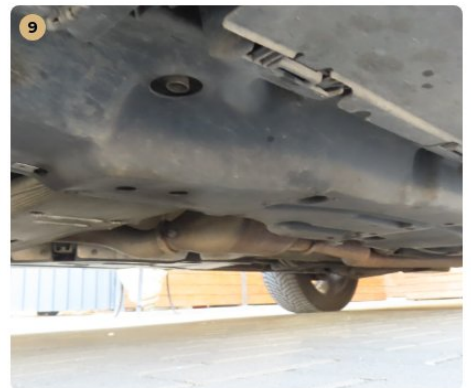
✓ **Utascella és gyűrődő zónák**
A küszöbökön javításra utaló nyomok nem észlelhetők.

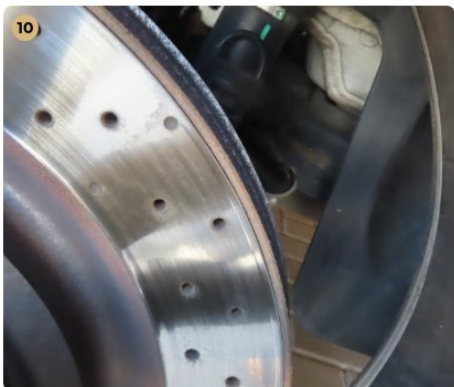
✓ **Féktárcsa**
A féktárcsa megfelelő állapotban van.

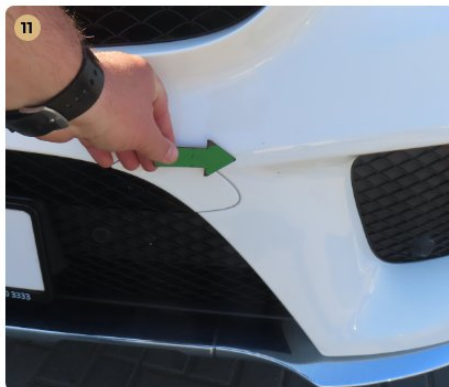
⚠ **Külső karosszéria elemek**
Az autó használatából eredő apró kavicsfelverődések, hajszál karcok láthatóak.

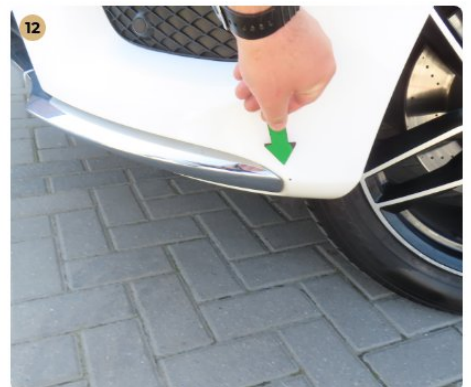
⚠ **Külső karosszéria elemek**
Az autó használatából eredő apró kavicsfelverődések, hajszál karcok láthatóak.

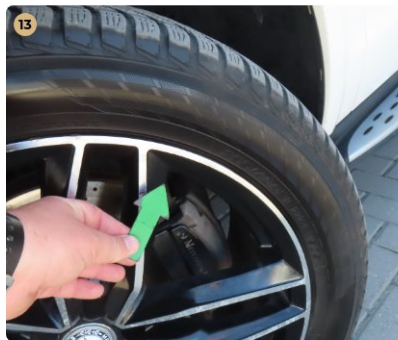
13 Felnik
Könnyűfém felni karcos.

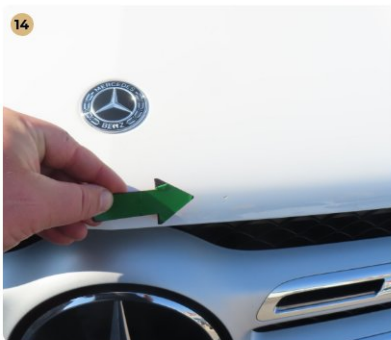
14 Külső karosszéria elemek
Az autó használatából eredő apró kavicsfelverődések, hajszál karcok láthatóak.

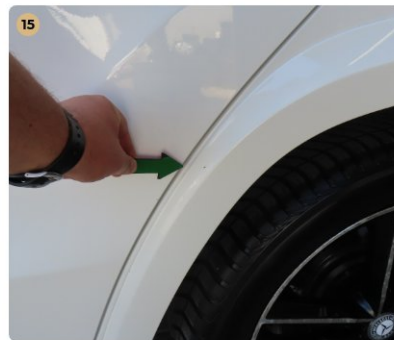
15 Külső karosszéria elemek
Az autó használatából eredő apró kavicsfelverődések, hajszál karcok láthatóak.

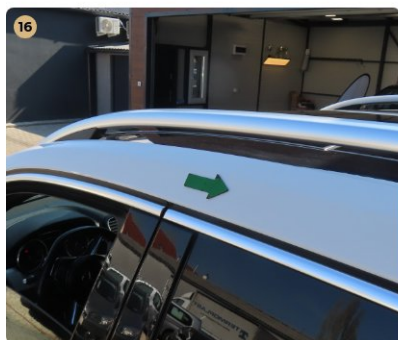
16 Külső karosszéria elemek
Az autó használatából eredő apró kavicsfelverődések, hajszál karcok láthatóak.

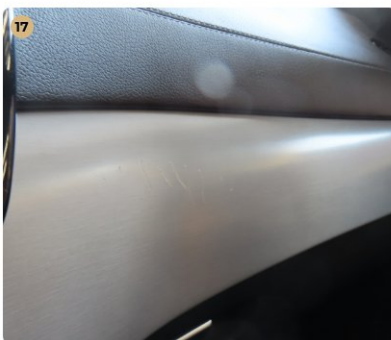
17 Kárpitozás és belső burkolatok
Műszerfal betéten karcok láthatók.

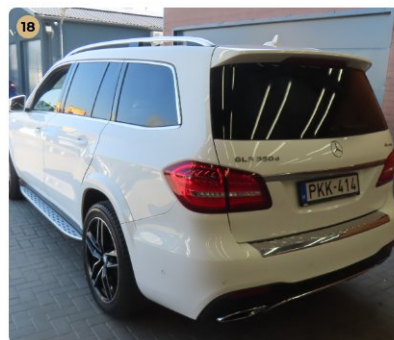
18 Szélvédők, üvegek
Hátsó szélvédőn látható sérülés nincs.
