Volkswagen Golf Plus Golf Plus 1.4 Tsi Comfortline 90 kW

Évjárat
2008. 04.

Kilométeróra állás
137 000 km

Alvázsám: **WVWZZZIKZ8W582729**

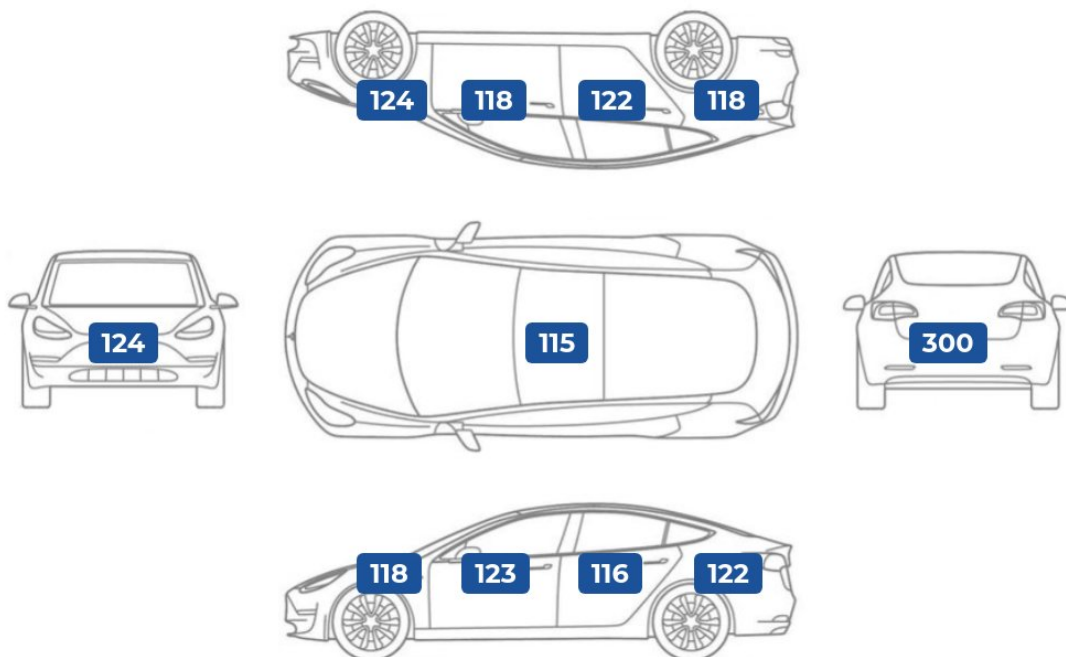
Karosszéria festékvastagság (mikrométerben)

Szakvélemény: A gépjármű karosszériáján az elemek egy része gyári fényezésű, ám bizonyos elemeken újrafényezés nyomai találhatóak. A festékvastagság minimális eltérése a gyári értéktől arra utal, hogy a fényezési hibákat gittelés nélkül javították, azaz elemsérülés vélhetően nem történt, és csak karcot, vagy apró fénysérülést javítottak az autón. A fényezett elemek esetében szabad szemmel nem látható az eltérés, szakszerű javítás történt. A műanyag karosszéria elemeken repedés, javítás nyomai nem láthatók. Nem található fóliázás az autón. Találtam rajta fényezett elemet. A mérési eredmények értelmezéséhez fontos tudni, hogy 150 mikronig a festékvastagság általában eredeti fényezésre utal, de bizonyos típusoknál a magasabb, de egységes értékek is ebbe a kategóriába tartoznak.

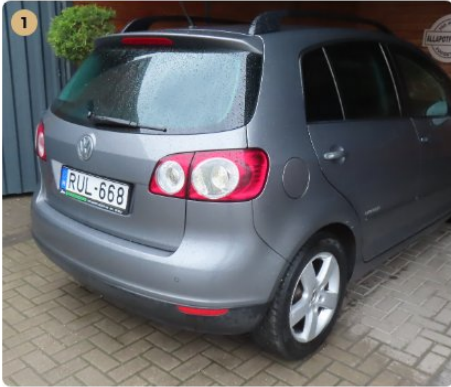
1 Szélvédők, üvegek
Hátsó szélvédőn látható sérülés nincs.

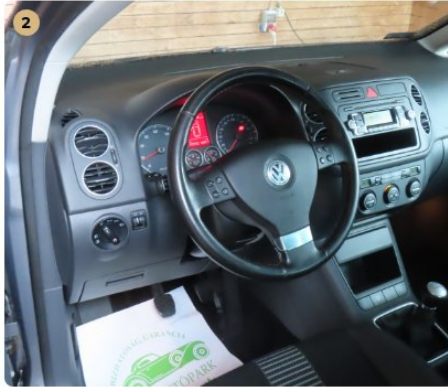
2 Kárpitozás és belső burkolatok
Műszerfal normál állapotú.

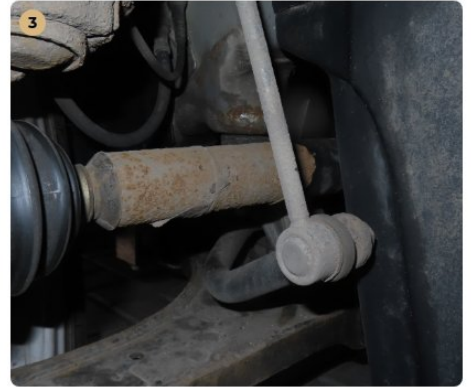
3 Futómű
A féltengelyen zsíros / olajos kicsapódás nem látható.

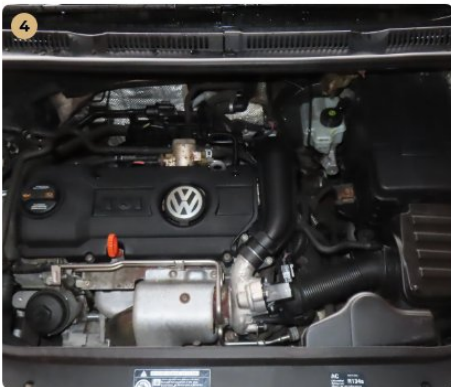
4 Motor
A hűtőfolyadék szintje megfelelő.

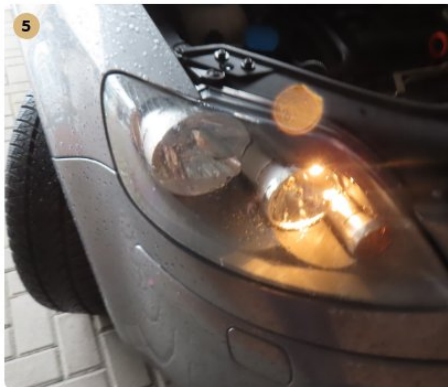
5 Világítás
Az első fényszórók nincsenek bemattulva.

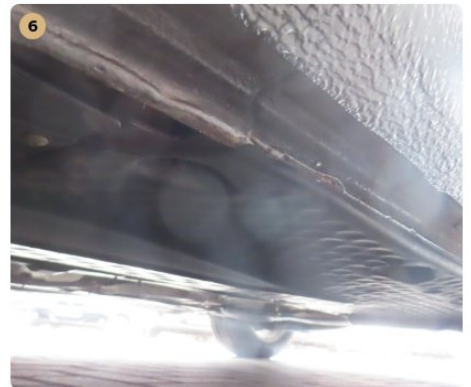
6 Utascella és gyűrődő zónák
A küszöbökön javításra utaló nyomok nem észlelhetők.

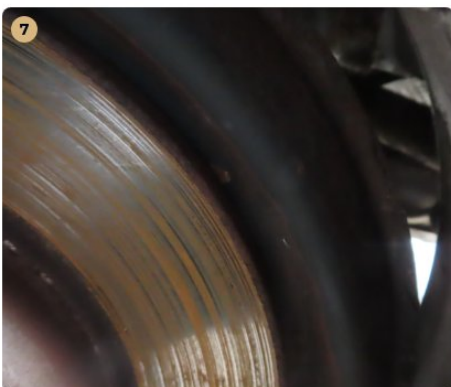
7 Fékrendszer
A féktárcsán kezdődő vállasodás található.

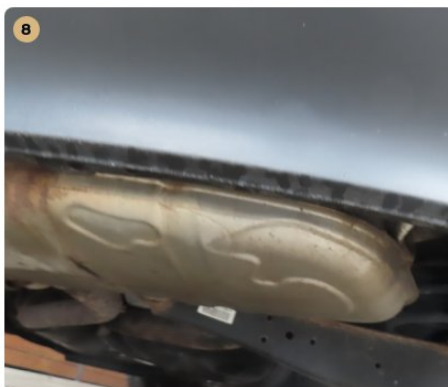
8 Motor
A kipufogórendszer és a dobok állapota megfelelő.

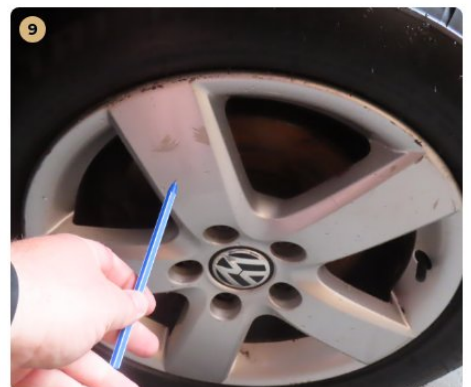
9 Felnik
Könnyűfém felnin patkázás nyomai láthatóak.

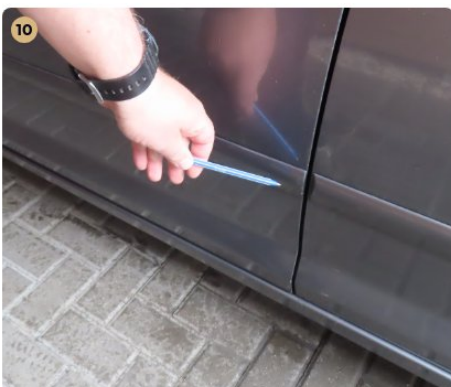
10 Külső karosszéria elemek
Az autó használatából eredő apró kavicsfelverődések, hajszál karcok láthatóak.

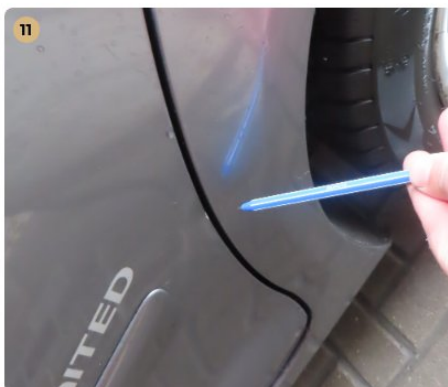
11 Külső karosszéria elemek
Az autó használatából eredő apró kavicsfelverődések, hajszál karcok láthatóak.

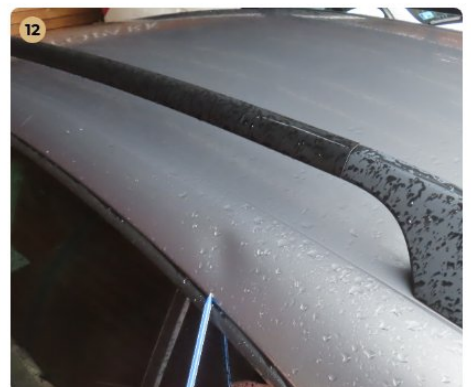
12 Külső karosszéria elemek
Bal oldali kereten horpadás van.

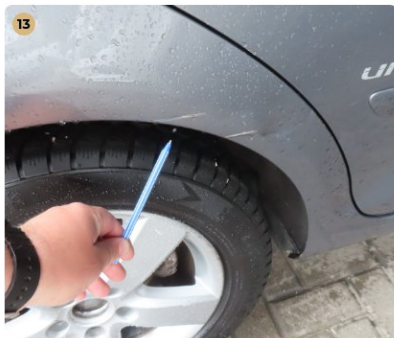
! Külső karosszéria elemek
Jobb hátsó sárvédőn horzsolás, horpadás látható.

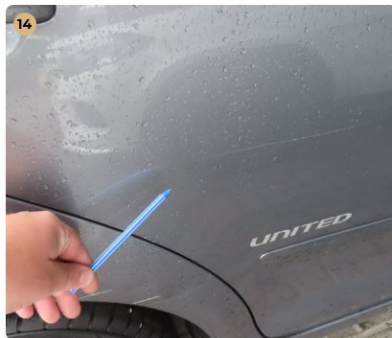
! Külső karosszéria elemek
Az autó használatából eredő apró kavicsfelverődések, hajszál karcok láthatóak.

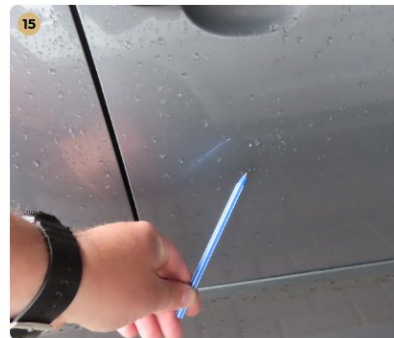
! Külső karosszéria elemek
Az autó használatából eredő apró kavicsfelverődések, hajszál karcok láthatóak.

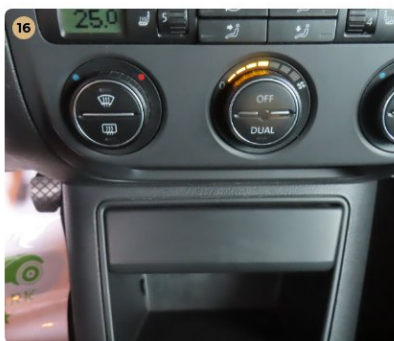
✓ Elektromos berendezések
Műszerfalények megfelelően működnek.

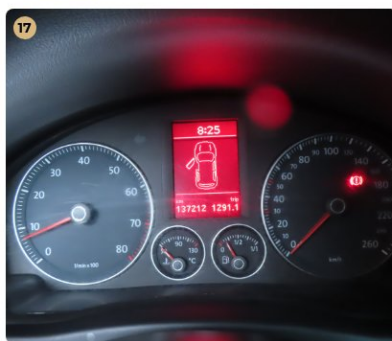
✓ Hibakód kiolvasása
Az autó beindítását követően kontrolllámpa a műszerfalon nem világít.
