Volkswagen Passat 2.0 TDI BMT Highline ALCANTARA DSG VÁLTÓ 110 kW

| Alvázsám: WVWZZZ3CZFE472252 | Gyártási év: 2015. 03. |

360 PONTOS ÁTVIZSGÁLÁS EREDMÉNYE

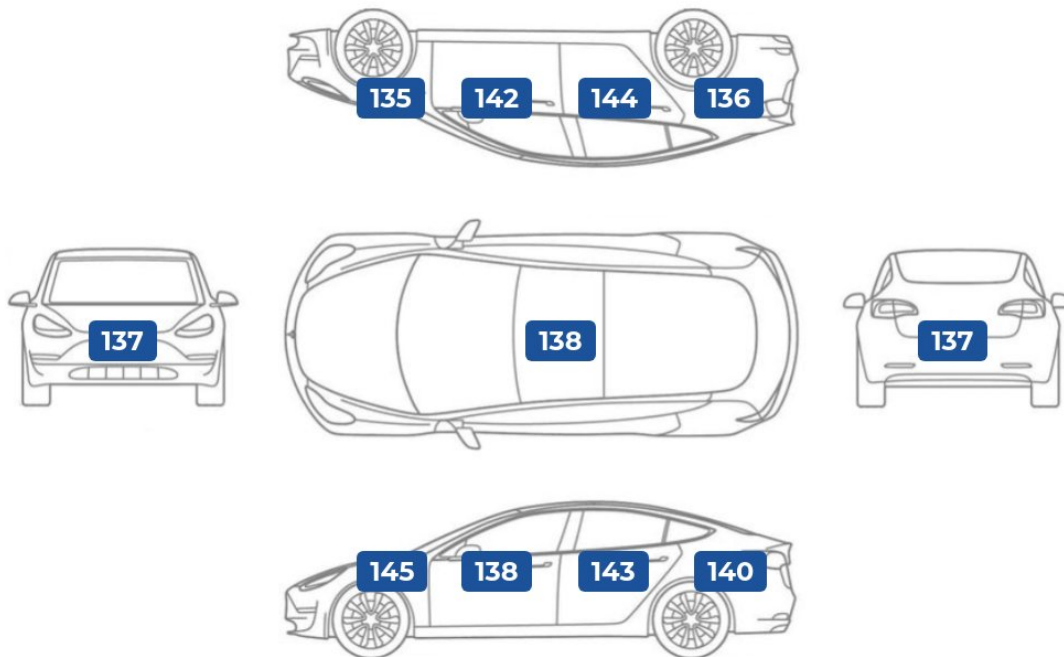
Karosszéria festékvastagság (mikrométerben)

Szakvélemény: A gépjármű karosszériáján külső beavatkozás / újrafényezés nyomai nem láthatók. A műanyag karosszéria elemeken repedés, javítás nyomai nem láthatók. Nem található fóliázás az autón. Körbe gyári értékeket találtam. A mérési eredmények értelmezéséhez fontos tudni, hogy 150 mikronig a festékvastagság általában eredeti fényezésre utal, de bizonyos típusoknál a magasabb, de egységes értékek is ebbe a kategóriába tartoznak.

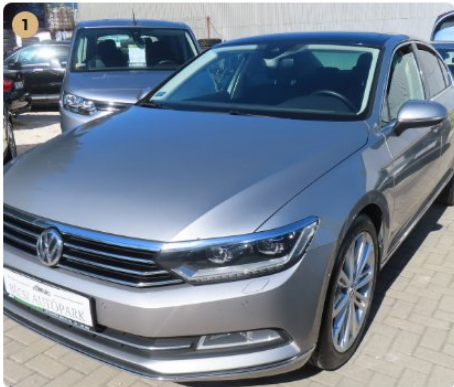
1 **Külső karosszéria elemek**
A karosszéria elemek közötti hézagok megfelelőek.

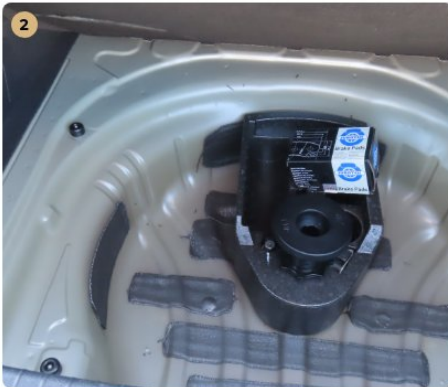
| Kötelező tartozékok: | Lásd megjegyzések. Pótkerék hiányzik. |

2 **Kötelező tartozékok**
Pótkerék hiányzik.

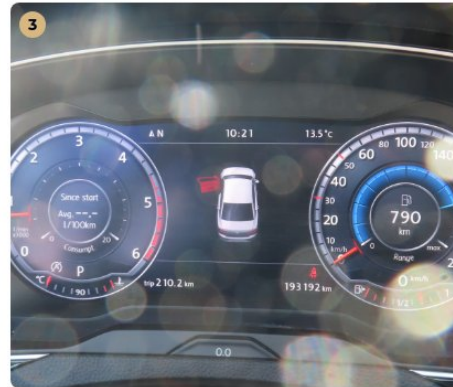
3 **Hibakód kiolvasása**
Számítógépes kiolvasás során nem találtam hibát.

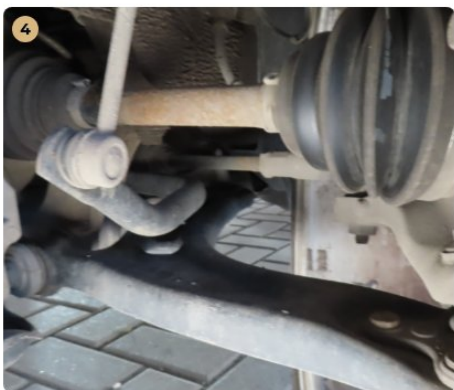
4 **Futómű**
A féltengelyen zsíros / olajos kicsapódás nem látható.

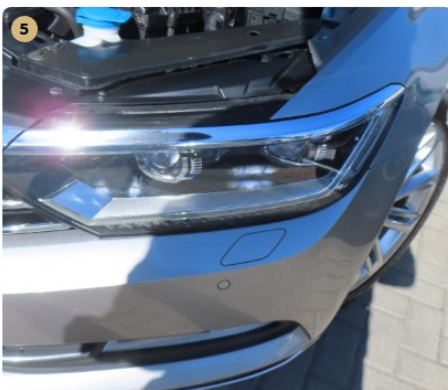
5 **Világítás**
Az első fényszórók nincsenek bemattulva.

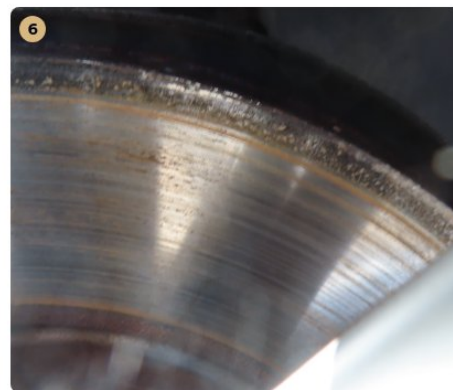
| Fékkrendszer: | Lásd megjegyzések. A féktárcsán kezdődő vállasodás található. A fékolaj szintje megfelelő. A próbaút során a fékerőt megfelelőnek éreztem. |

6 **Férendszer**
A féktárcsán kezdődő vállasodás található.

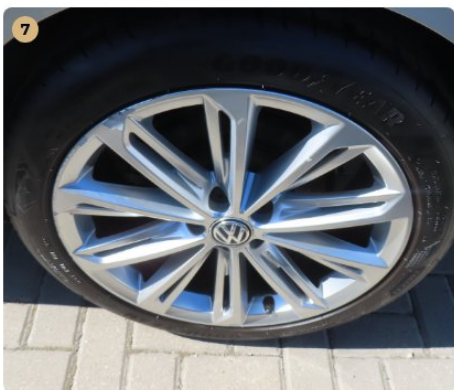
7 **Gumiabroncsok**
A gumiabroncsok odalfala nem repedezett.

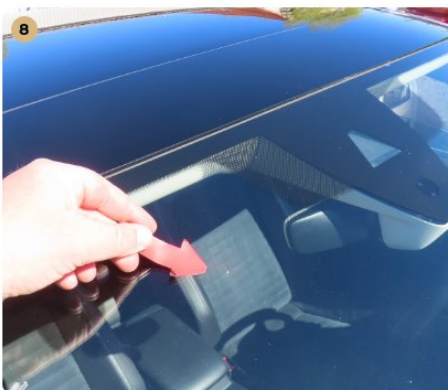
8 **Szélvédők, üvegek**
Az első szélvédőn látható sérülés van.

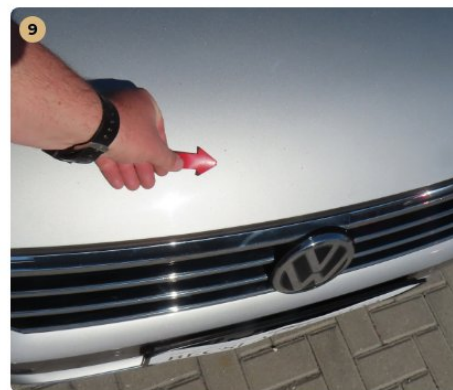
9 **Külső karosszéria elemek**
Motorháztető kavics sérült.

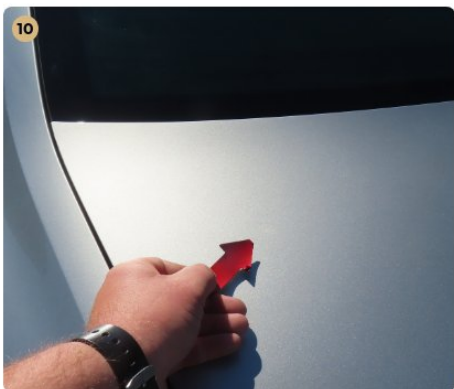
10 **Külső karosszéria elemek**
Az autó használatából eredő apró kavicsfelverődések, hajszál karcok láthatóak.

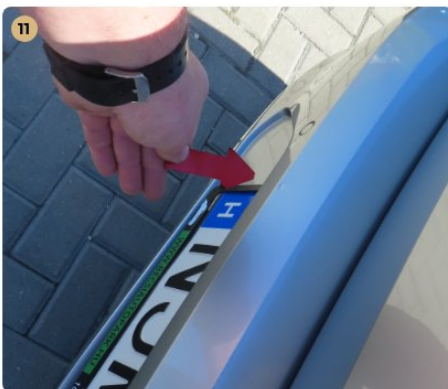
11 **Külső karosszéria elemek**
Az autó használatából eredő apró kavicsfelverődések, hajszál karcok láthatóak.

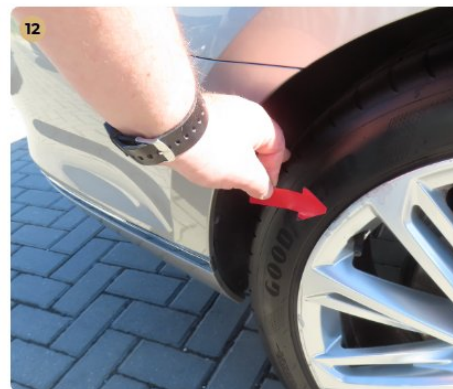
| Felnik: | Korának megfelelő állapotban van.. Könnyűfém felni gyári. Könnyűfém felnin patkázás nyomai láthatóak. |

12 **Felnik**
Könnyűfém felnin patkázás nyomai láthatóak.

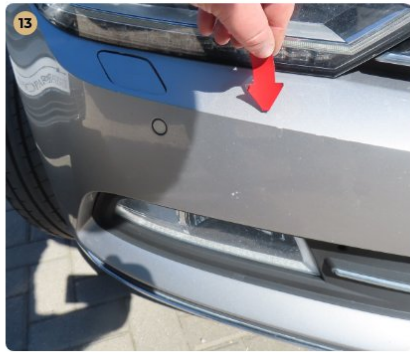
⚠ Külső karosszéria elemek
Az autó használatából eredő apró kavicsfelverődések, hajsza karcok láthatóak.

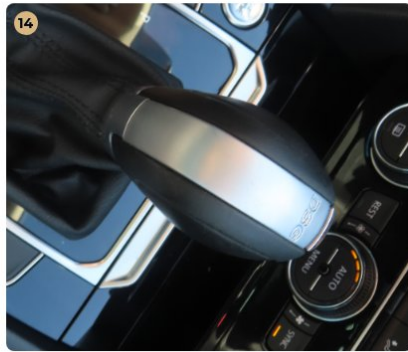
⚠ Kárpitozás és belső burkolatok
A váltó gomb kopott.

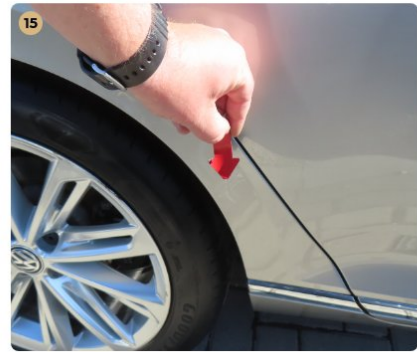
⚠ Külső karosszéria elemek
Az autó használatából eredő apró kavicsfelverődések, hajsza karcok láthatóak.
